Estudo e Avaliação de um Edifício de Habitação . FASE 2 E 3 . Ana Almeida 6290 Joana Maiau 6357 Pedro Moura Simão 6309

Estudo orientado pelo prof. José Aguiar no âmbito da disciplina Reabilitação Arquitectónica II da Fac. de Arquitectura da Universidade Técnica de Lisboa.

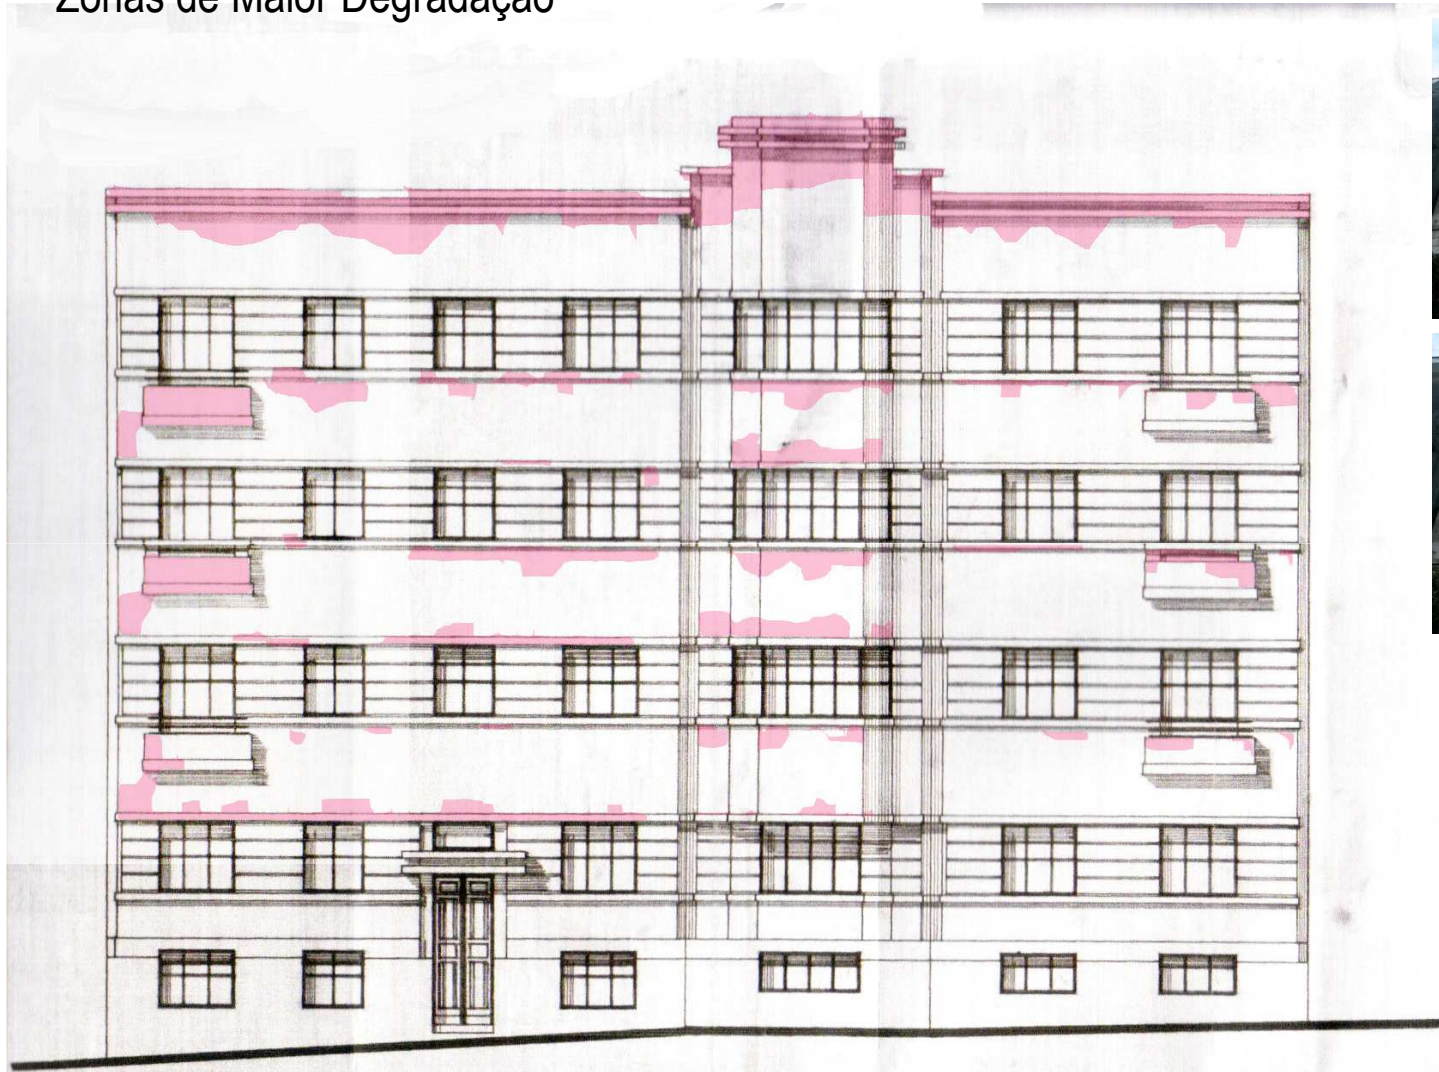
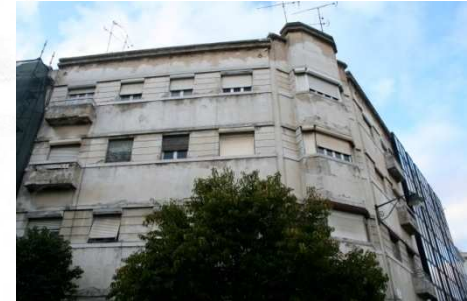
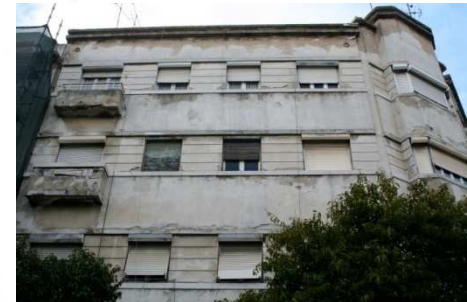
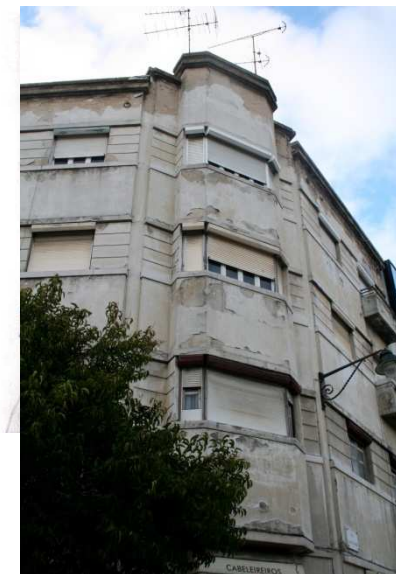
Alçado Principal

Problemas Identificados - Anomalias	Causas	Objectivos
Edifício nº9 da Rua Eduardo Brásão		Degradação estrutural; falta de manutenção do edifício;		Manter, dentro do possível, os valores arquitectónicos do edifício; Resolver problema estrutural observado; devolver vida aos espaços repondo o uso habitacional para que foi construído adaptando a uma vivência contemporânea;
Fachada Principal	Não estruturais	Estrutura em betão das varandas corroída; destacamento de revestimento por pintura e fendilhação de reboco devido a retracção; instalações eléctricas à vista;	penetração da água da chuva; acção da humidade	Substituição da estrutura da varanda em betão e impermeabilização do mesmo; limpeza da parede exterior por substituição do reboco e aplicação de um impermeabilizante; Pensar na colocação das instalações técnicas sob a fachada;
Fachada Tardoz	estruturais	deformação da estrutura das marquises;	alteração das condições de utilização com agravamento das sobrecargas	Reforço da estrutura em consola das marquises; criação de uma nova marquise, perdendo a original em ferro;

Não estruturais	Destacamento do betão de recobrimento e corrosão das armaduras; empolamento e destacamento da camada de acabamento de reboco;	carbonatação do betão (penetração do CO2 no betão, através da sua estrutura porosa) que conduz à corrosão do aço das armaduras e à deterioração dos materiais; humidade;	substituição e impermeabilização do revestimento exterior; substituição das lajes de betão das plataformas de acesso às escadas de incêndio e impermeabilização das mesmas; novas escadas de incêndio;

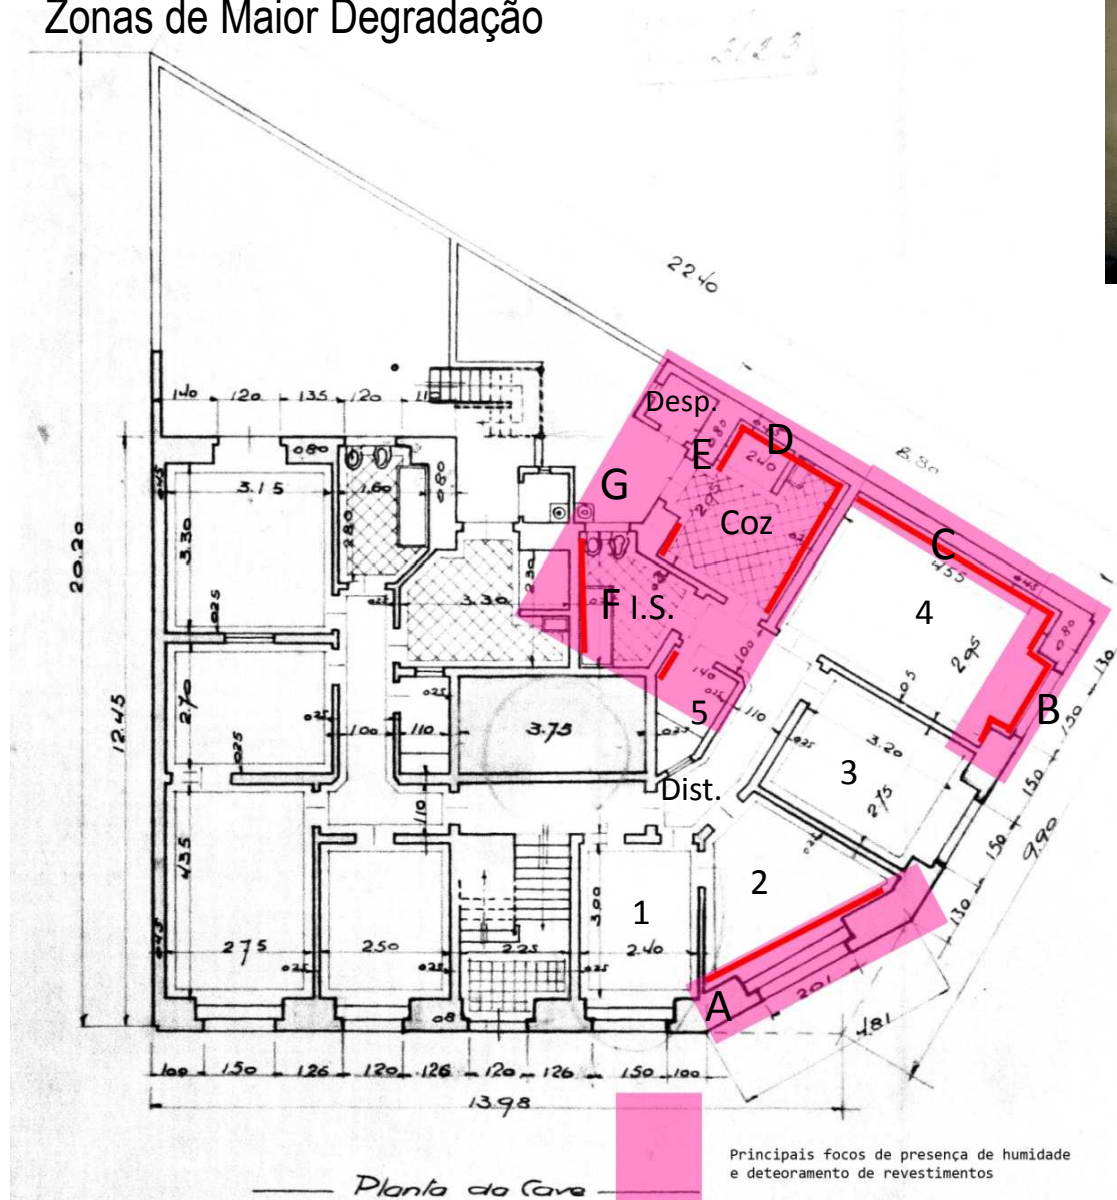
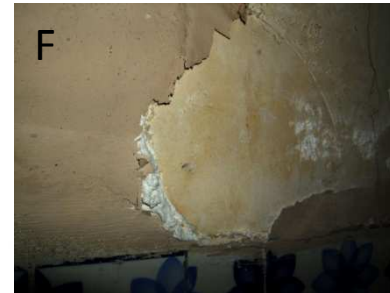
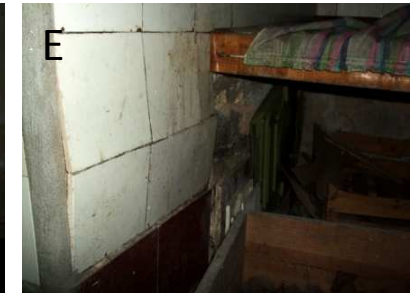
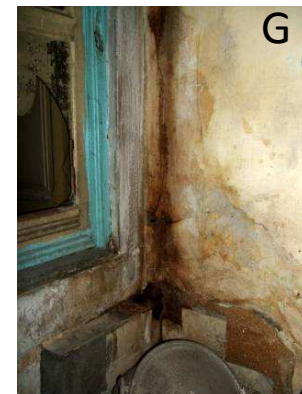
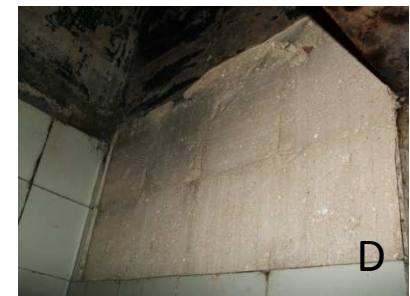
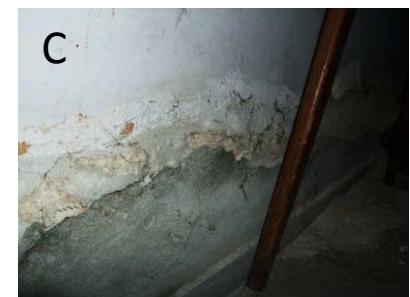
Zonas de Maior Degradação

Problemas Identificados - Anomalias	Causas	Objectivos
Cave Esquerda				Maior degradação a nível dos acabamentos		Devolver o uso primário de habitação - adaptação de espaços à vivência contemporânea; substituição de pavimentos, renovação de rebocos, restauro de portas e janelas, renovação de equipamentos...
1				Compartimento em tempos encerrado das restantes parcelas do apartamento - acessos vedados;		Devolver-lhe uma participação activa no apartamento;
2	Estruturais	Tectos		Fenda junto ao tecto na parede de comunicação ao exterior;		Observar o problema de fissuras que parece coexistir em vários andares;
	Não estruturais	Paredes		Problemas no revestimento e nos elementos primários; eflorescência;	Problemas de humidade e infiltrações; impermeabilidade ao vapor de água, cristalizações de sais por baixo da superfície;	Melhorar condições de humidade e ventilação; Baixar o teor de humidade do ar; remoção completa dos rebocos e da parte superficial da parede , ao fim de retirar totalmente a eflorescência;

caixilharia		Janela deteriorada	Acção da humidade, exposição da chuva e infiltrações de água;	verificar condições de estanquicidade da janela existente (provável restauro ou substituição da mesma)
	outros	equipamneto		Equipamento obsoleto pertencente ao último uso enquanto local de reparação de malas;		repensar este espaço no contexto dos espaços que lhe são adjacentes
3		Tectos		Fenda junto ao tecto na parede de comunicação ao exterior;		Observar o problema de fendas que parece coexistir em vários andares;
	Estruturais	Paredes		Problemas no revestimento e nos elementos primários; eflorescência	Problemas de humidade e infiltrações; cristalizações de sais por baixo da superfície;	melhorar condições de humidade e ventilação; baixar o teor de humidade do ar; remoção completa dos rebocos e da parte superficial da parede , ao fim de retirar totalmente a eflorescência;
	Não estruturais	caixilharia		Janela deteorada;	Acção da humidade, exposição da chuva e infiltrações de água;	verificar condições de estanquicidade da janela existente (provável restauro ou substituição da mesma)

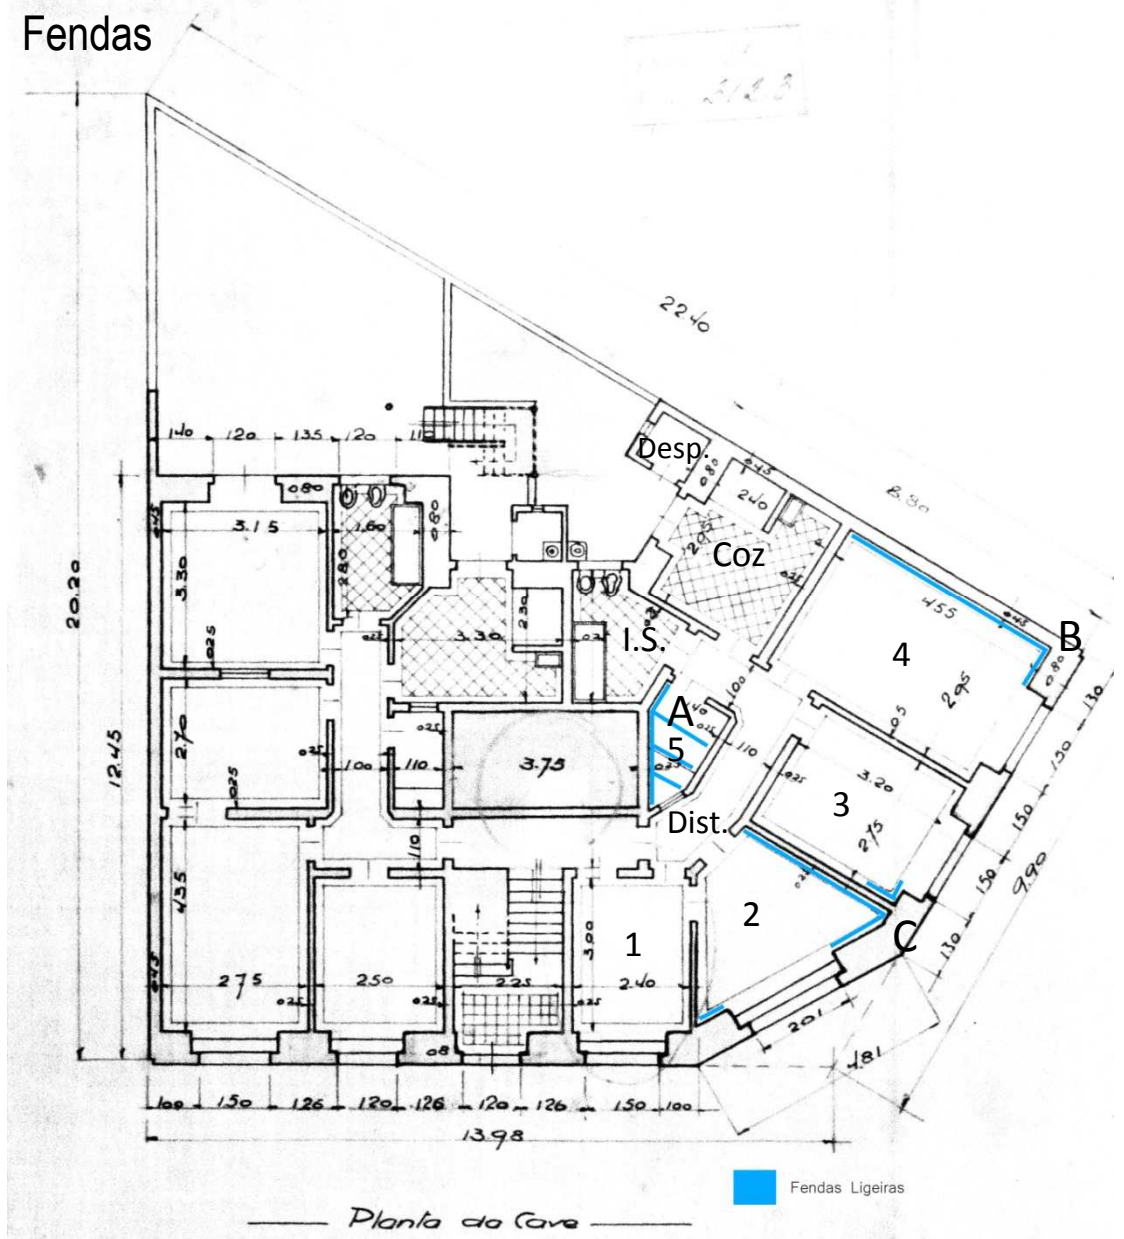
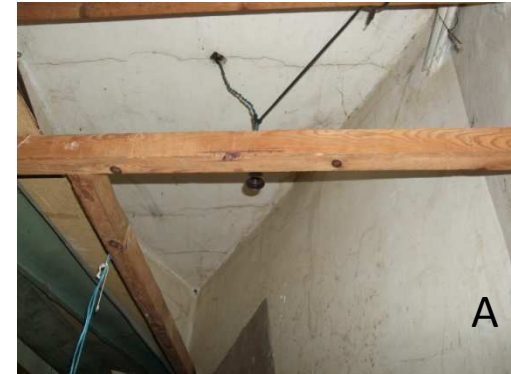
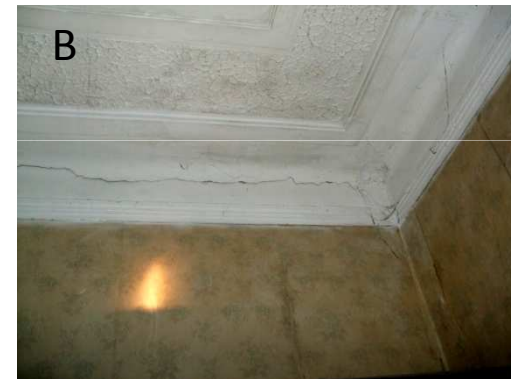
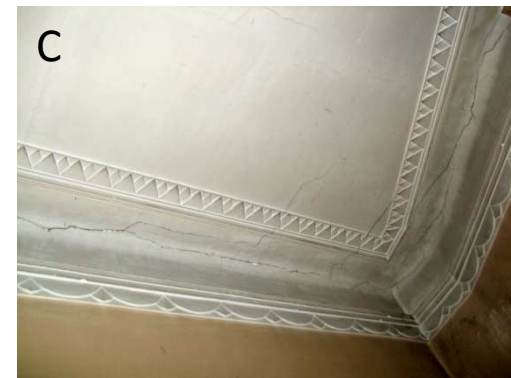
Fendas

Problemas Identificados - Anomalias	Causas	Objectivos
4	Estruturais	tecto		Presença da fenda iniciada no compartimento 2; presença de outra fenda em comunicação com o edifício vizinho;		observação das fendas a fim de concluir a sua causa e estabilidade;
	Não estruturais	paredes		Parede de comunicação com o exterior extremamente deteriorada até 1,70m de altura (empolamento, tinta a soltar), manchas escuras de baixo do papel de parede;	Problemas de humidade, infiltrações;	Tratamento das zonas afectadas com substituição dos revestimentos e aplicação de um produto fungicida;
5	Não estruturais	tecto		Fendilhação regular no tecto;		
		paredes		Destacamento do reboco, até 50cm de altura;		restituição do reboco e revestimento;
		pavimento		Pavimento podre e esburacado;	Presença de térmitas, ataque biológico	eliminação do ataque de xilófagos e renovação do pavimento
Coz.	Não estruturais	paredes		Degradação do revestimento cerâmico, empolamento de 30%.		renovação dos azulejos degradados, fixação dos que estão soltos.

Marq.	Estruturais			Estrutura de ferro e vidro a ceder – vidros partidos, deformação acentuada da estrutura;		Total substituição da estrutura metálica;
	Não estruturais	Paredes		Revestimento da tinta plástica a soltar-se em filme; empolamento do revestimento cerâmico	Impermeabilidade ao vapor de água, cristalização de sais por baixo da superfície	
I.S	Não estruturais	paredes		Tinta plástica a descolar; eflorescências	Problemas de humidade, problemas de adesão;	Restauro e renovação de revestimentos; baixar o teor de humidade do ar; remoção completa dos rebocos e da parte superficial da parede , ao fim de retirar totalmente a eflorescência
Esp. Distribuição	Não estruturais	Rodapés		Rodapés deteorados	Presença de térmitas;	Eliminação do ataque de xilófagos e renovação do rodapé;

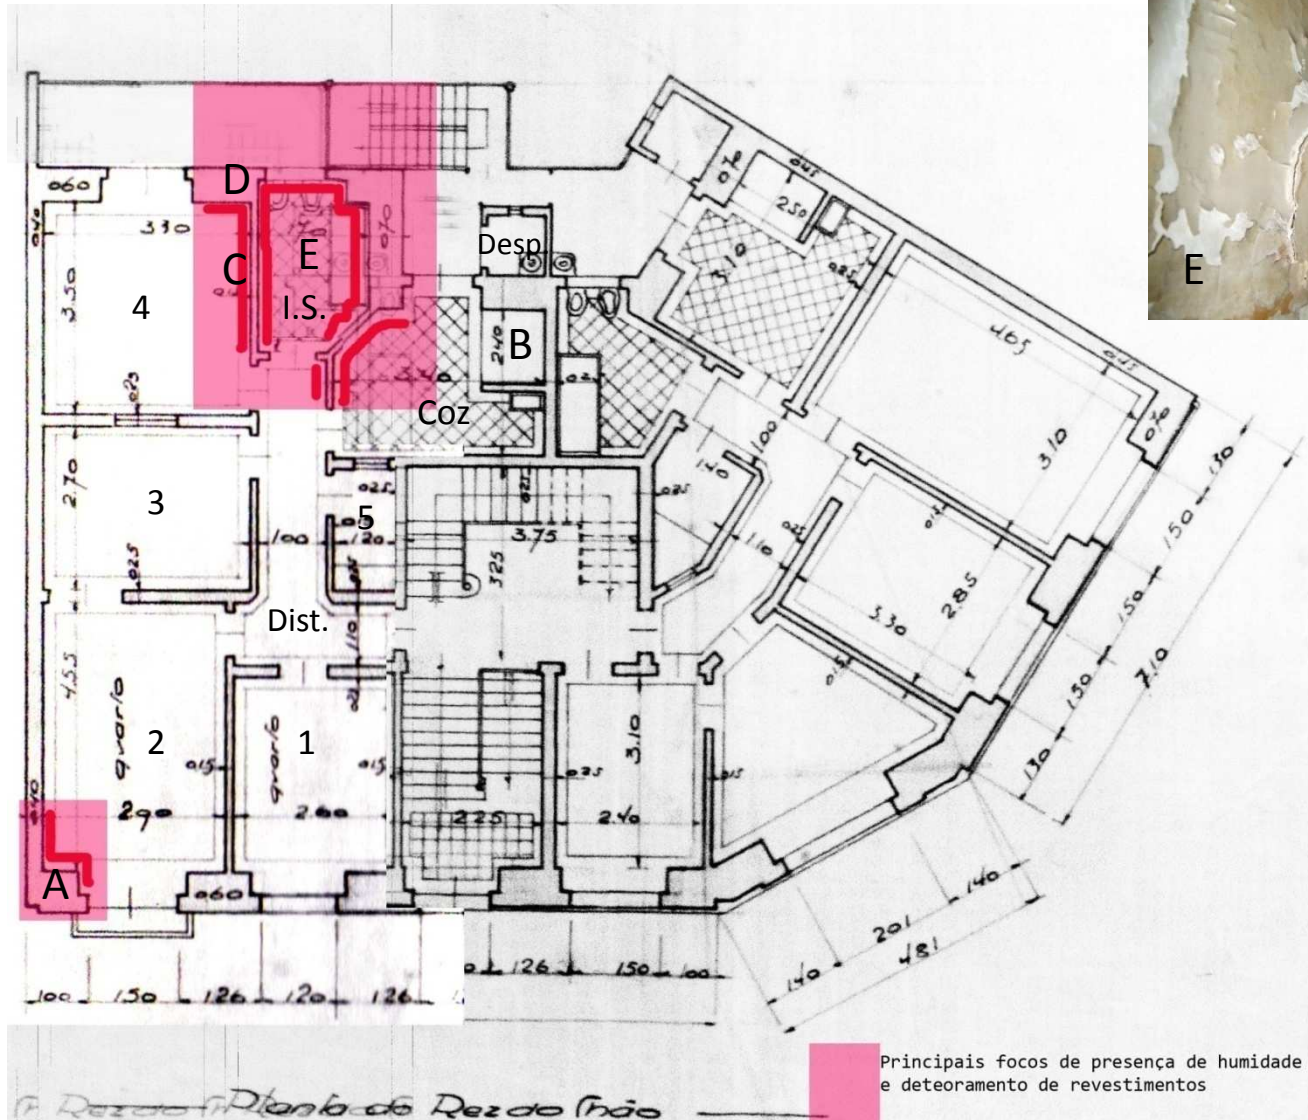
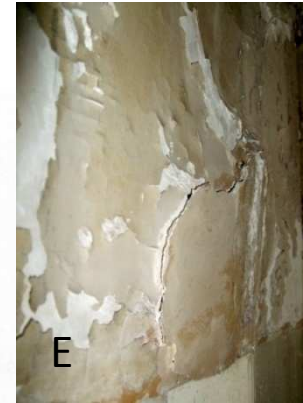
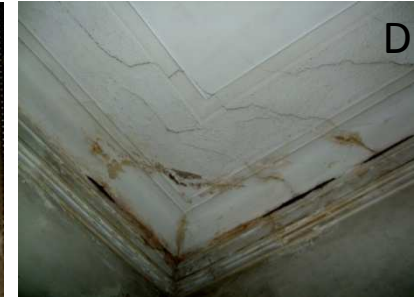
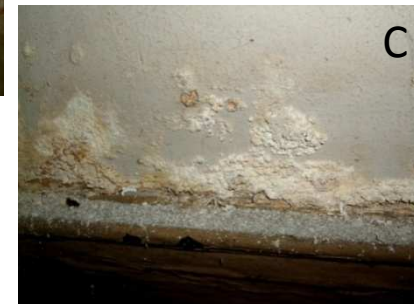
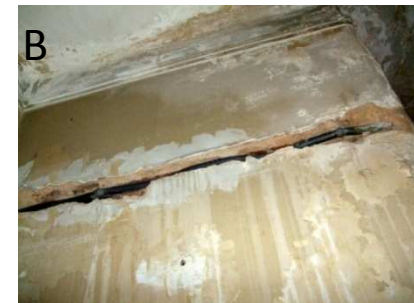
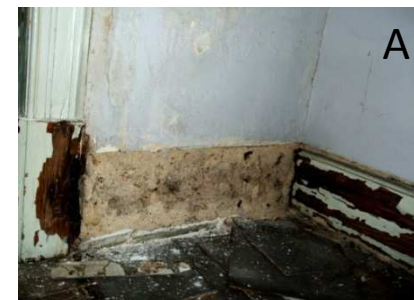
Zonas de Maior Degradação

Problemas Identificados - Anomalias	Causas	Objectivos
R/C \			Apartamento extremamente degradado - presença de problemas estruturais para além de uma enorme degradação dos materiais de revestimento;	() humidade e falta de ventilação;	Detectar a causa do problema de índole estrutural; renovar os espaços; devolver-lhe o uso de habitação adaptado às necessidades contemporâneas - rever estruturação do apartamento;
1	Estruturais	Tectos	Apresenta fendilhação junto ao tecto;		
		Pavimentos	Chão original revestido a quadrados de linóleo bastante degradado;		restaurar o chão original em madeira (aparentemente em bom estado);
	Não estruturais	Caixilharias	janela existente em mau estado;	acção da humidade, exposição da chuva e infiltrações de água;	provável restauro ou renovação da janela existente;
	Infraestruturas	Instalações Eléctricas	instalações eléctricas antigas;		renovar instalações eléctricas;

2	Estruturais	Tectos	Fenda bastante acentuada na junção com a parede em comunicação com o prédio ao lado que se prolonga para o compartimento a seguir;		Verificar se a fenda se apresenta estável ou ainda em movimento (resolver problema estrutural caso se verifique o movimento de forma a obter a estabilidade - em caso de movimento está a danificar todo o edifício e não apenas este apartamento);
		Paredes	Fenda bastante acentuada na junção com o tecto;		
		Pavimentos	Descolamento do revestimento de linóleo do chão;		
	Não estruturais	Paredes	Problemas de humidade e infiltrações visíveis pela degradação dos materiais, sendo o principal foco junto à Janela de comunicação com o exterior;	Problemas de humidade e infiltrações;	Resolver problemas de estanquicidade da janela (provável restauro ou substituição da mesma); renovação de revestimentos;
		Rodapés	Rodapé em madeira bastante degradado, revestido a tinta plástica, em partes rodapé inexistente; reboco degradado junto ao rodapé;	Podridão da madeira; descolamento da tinta plástica;	Substituir ou restaurar o rodapé se possível; retirar todo o revestimento a tinta; renovar o reboco estragado;

Infraestruturas	Instalações Eléctricas	Instalações eléctricas antigas;	
3	Estruturais	tectos	Verifica-se o alargamento da fenda iniciada no compartimento anterior - indicando um problema estrutural;		Verificação de estabilidade da fissura tal como indicado no ponto anterior;
		paredes	Verifica-se o alargamento da fenda iniciada no compartimento anterior - indicando um problema estrutural;		
	Não estruturais	paredes	Revestimentos deteriorados;	Sujidade, degradação superficial;	Renovação de revestimentos;

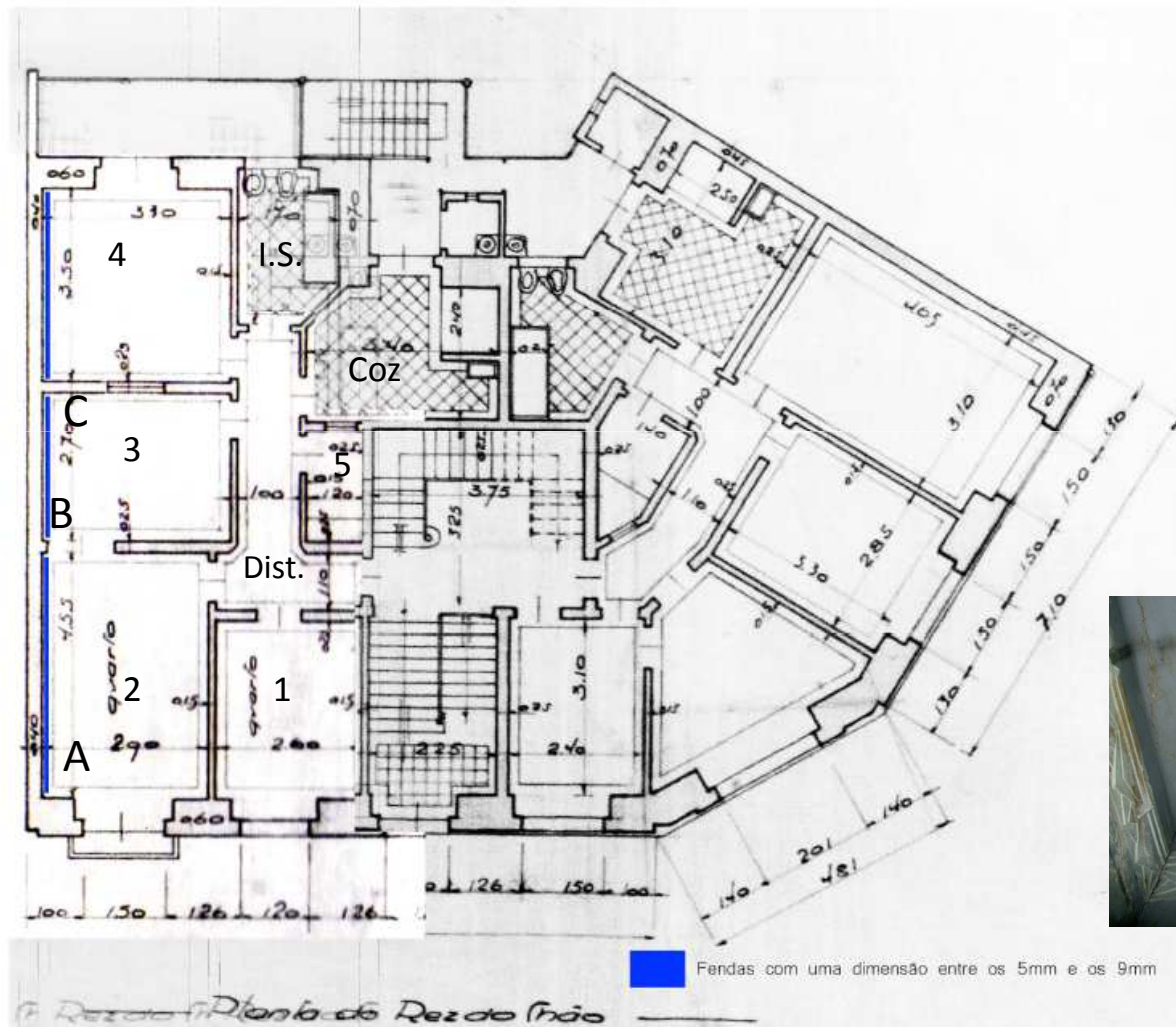
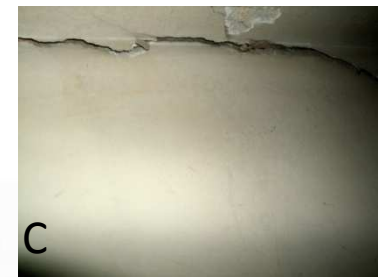
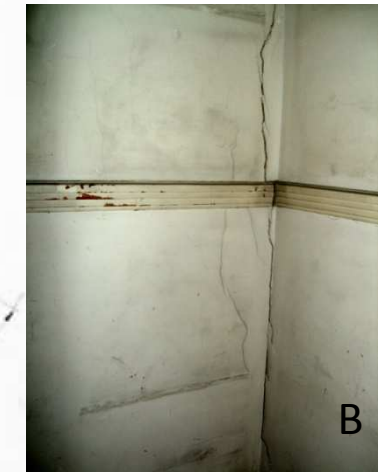
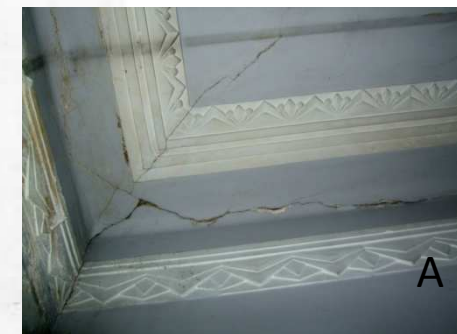
Fendas

Problemas Identificados – Anomalias	Causas	Objectivos
4	Estruturais	tecto	presença da fenda iniciada no compartimento 2, tal como alguma fendilhação no canto junto com a I.S.;		observação das fendas a fim de concluir a sua causa e estaticidade;
	Não estruturais	paredes	Presença da fenda iniciada no compartimento 2;		observação das fendas a fim de concluir a sua causa e estaticidade;
		paredes	Revestimentos extremamente deteriorados; existência de eflorescência;	humidade, infiltrações e presença de xilófagos; cristalização superficial de sais	Baixar o teor de humidade do ar; remoção completa dos rebocos e da parte superficial da parede , ao fim de retirar totalmente a eflorescência;
		rodapés	Rodapé completamente degradado		Total renovação de revestimentos e do rodapé, provável presença de xilófagos também no pavimento embora se encontre coberto por linóleo;
		caixilharias	Porta de acesso á marquise bastante degradada;	acção da humidade, exposição da chuva e infiltrações de água;	restauro da porta ou substituição;

Coz.	Estruturais	paredes	Revestimento manchado e deteriorado; Revestimento cerâmico em falta;	focos de humidade e anterior problema de infiltrações de água; humidade , deterioração das argamassas;	Substituição do revestimento cerâmico degradado, e renovar o que falta; resolver os problemas de humidade;
	Infra-estruturas	rede de água	Tubagens à vista por escavagem da parede;		renovação das tubagens (tornando-as esteticamente mais agradáveis)
Marq.	Estruturais		Estrutura de ferro e vidro a ceder – vidros partidos, deformação acentuada da estrutura;		Total substituição da estrutura metálica;
	Infraestruturas	rede de esgotos	Rede de esgotos com fugas e com presença de ataques biológicos	preseça de ataque biológico	Substituição da tubagem;

I. S.	Não estruturais	tecto	Destacamento de revestimento por pintura;		
		paredes	Fissuração no revestimneto por pintura; empolamento e destacamento da camada de acabamento de reboco;	Problemas de humidade; deficiente preparação da base, falta de aderência por incompatibilidade;	Renovação da camada de reboco;
	caixilharia	Janela em mau estado;	acção da humidade, exposição da chuva e infiltrações de água;	Provável restauro ou renovação da janela existente;	
Esp. Dist.	Estruturais	paredes	Fenda vertical junto à porta da cozinha; mancha gigante no tecto e paredes na junção da parede da cozinha com a I.S.	Problemas de humidade; movimentação de planos;

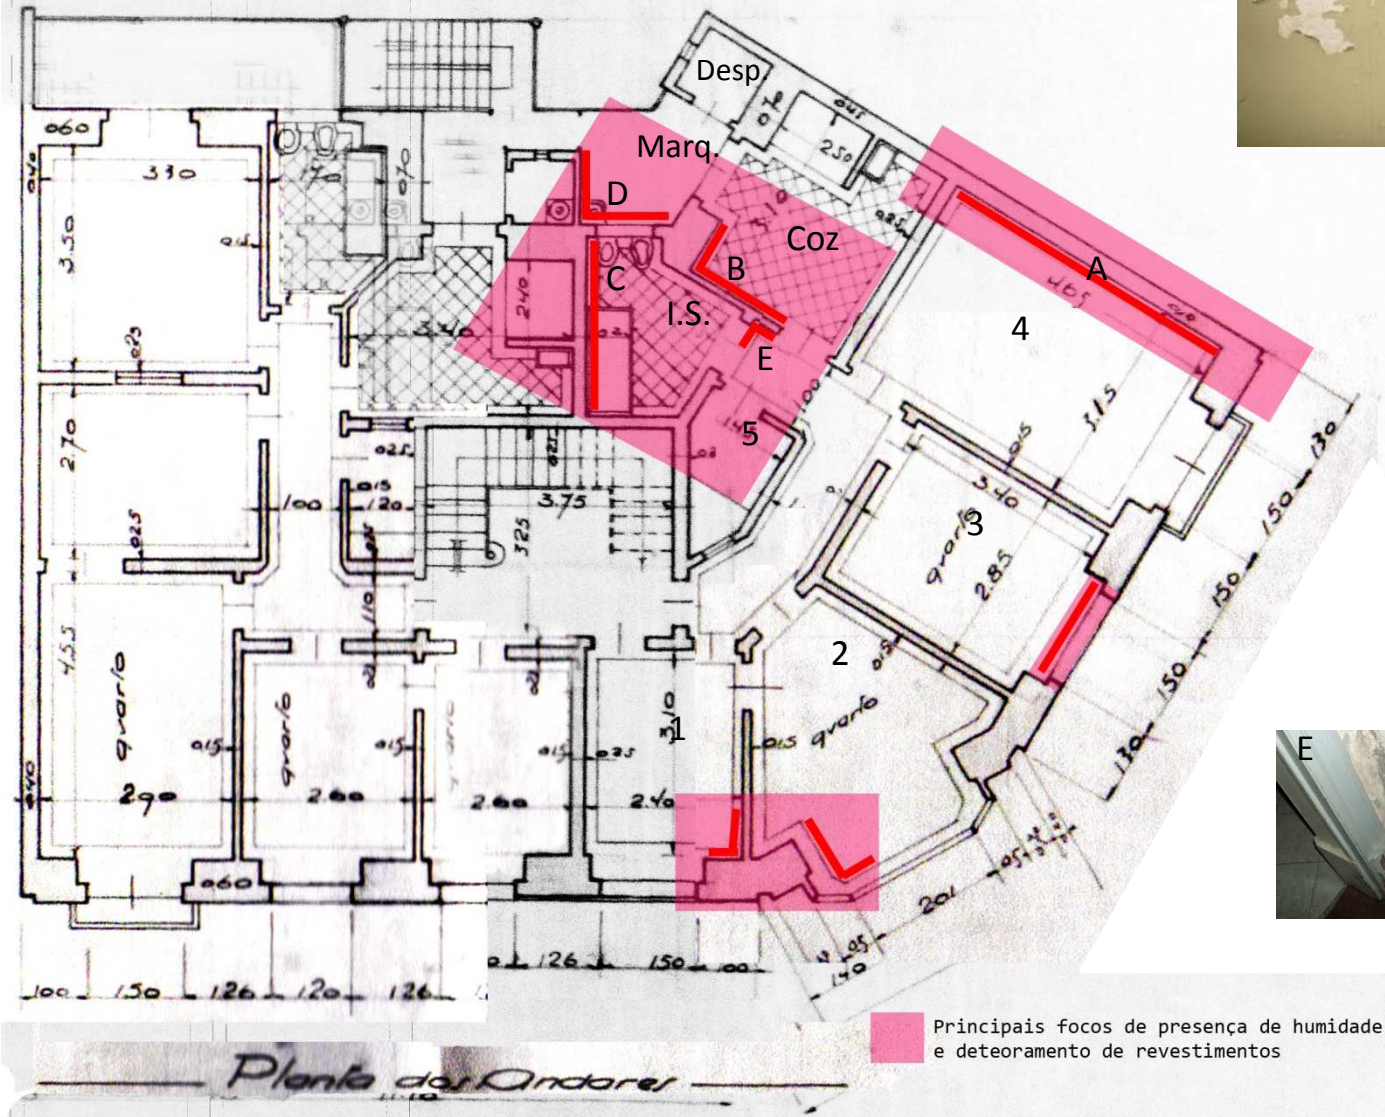
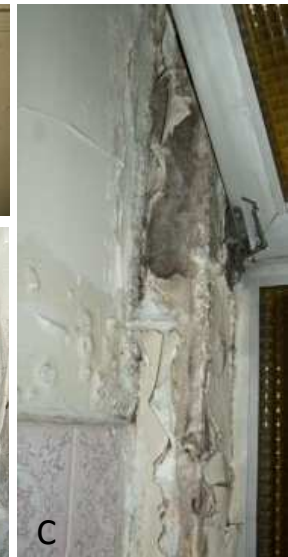
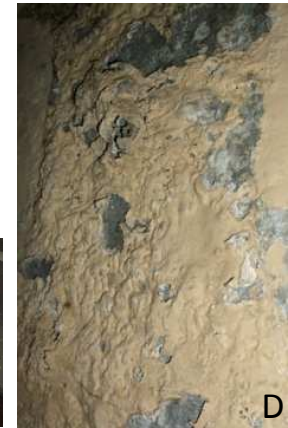
Zonas de Maior Degradação

Problemas Identificados - Anomalias	Causas	Objectivos
1º Esquerdo			O apartamento apresenta-se relativamente bem conservado sendo apenas a marquise o espaço mais necessitado de obras profundas a nível estrutural;	Humidade e falta de ventilação; Degradação dos materiais; Infiltrações;	Detectar a causa do problema de indole estrutural; renovar os espaços; devolver-lhe o uso de habitação adaptado às necessidades contemporâneas - rever estruturação do apartamento;
1	Não Estrutural	Paredes	Destacamento de revestimento por pintura junto à janela.	Falta de aderência, nomeadamente, por incompatibilidade com o material base;	Substituir revestimento;
2	Não Estruturais	Paredes	Fendilhação na zona de ligação entre as paredes e o tecto;	Fendilhação devido a movimentos dos painéis de parede;	Aplicação local de um revestimento curativo de ligantes sintéticos;
		Paredes	Destacamento de revestimento por pintura;	Falta de aderência, nomeadamente, por incompatibilidade com o material base;	Aplicação de uma nova pintura; retirar o revestimento do pavimento (alcatifa);

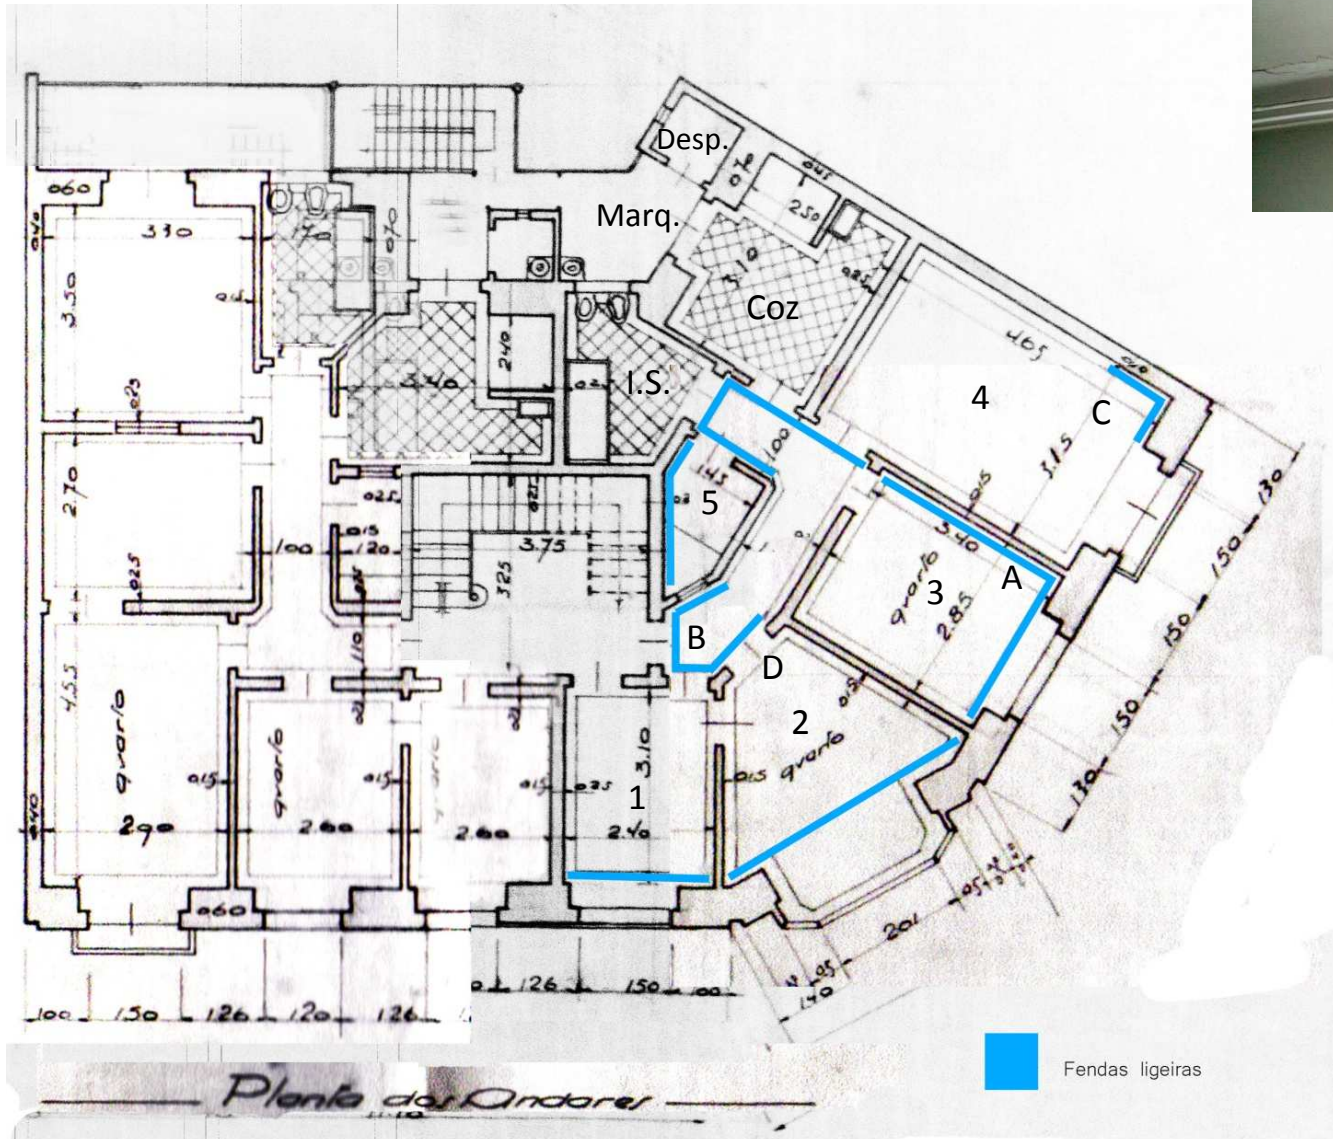
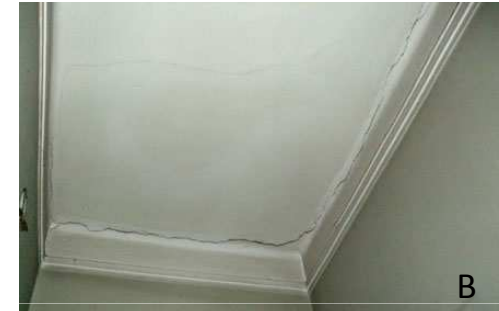
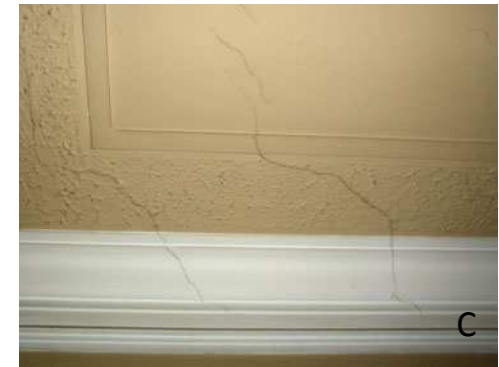
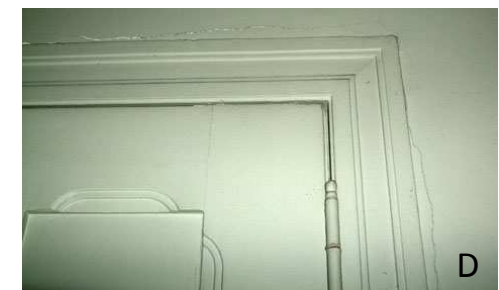
Fendas

3	Não Estruturais	Paredes	Fendilhação vertical sobre a porta em ligação ao tecto;	Fendilhação inclinada devido a tensões de corte excessivas;	Verificação da sua estabilidade - caso se verifique, colmatagem das mesmas com mastique, de preferência elástico;
4	Não Estruturais	Tectos	Fendilhação no tecto;	Fendilhação devido a movimento dos painéis de paredes;	Aplicação local de um revestimento curativo de ligantes sintéticos;
		Paredes	Destacamento de revestimento por pintura, junto à janela; Fenda imediatamente a seguir à janela;	Falta de aderência, nomeadamente, por incompatibilidade com o material base;	Aplicação local de um revestimento curativo de ligantes sintéticos; Aplicação de uma nova pintura, preparando a base; retirar o revestimento do pavimento (alcatifa) restaurando se possível o original;

Problemas Identificados - Anomalias	Causas	Objectivos
Coz.	Não Estruturais	Tectos	Destacamento de revestimento por pintura no tecto;	Falta de aderência, nomeadamente, por incompatibilidade com o material base;	Aplicação de uma nova pintura, preparando a base; renovação do revestimento cerâmico em mau estado;
		Paredes	Desgaste de uma parte (pouco significativa) do revestimento cerâmico; Problema nas paredes nas zonas de terminação do revestimento cerâmico;	Envelhecimento do revestimento;	
	Infraestruturas	Gás e Redes de Águas	Tubagens à vista e degradadas;		Tentar mudar o local das tubagens, tornando as acessíveis, melhorando o seu aspecto;
Marq. / Desp.	Estruturais	Paredes	Estrutura de suporte da marquise em ferro e vidro a ceder – vidros partidos, deformação acentuada da estrutura;	Rotura de paredes, encurvadura, deterioração dos materiais por corrosão, corrosão do aço das armaduras;	Substituição total da estrutura metálica e da tubagem à vista;

Não Estruturais	Paredes	Degradação da parede (visível a estrutura em tijolo); Verdete na parede junto à ligação com a parede da casa de banho; Manchas escuras e bolhas no revestimento da parede;	Ataque biológico; Problemas de humidade;	
	Infraestruturas	Esgoto	Canalização de esgoto à vista degradado;	Fugas em juntas entre elementos de tubagem permitindo humedecimento da parede e aparecimento de ataques biológicos;

I. S.	Infraestruturas	Redes de Águas	Canalizações bastante degradadas;		Substituir canalizações;
	Estruturais	Caixilharias	Ombreira interior da janela extremamente danificada;	Problemas de humidade;	Garantir a estanquicidade e ventilação adequada ao espaço;
		Paredes	Ligeiros empolamentos (bolhas) na parede;	Problemas de humidade;	
Dist.	Estruturais	Paredes	Degradação do reboco;	Problemas de humidade;

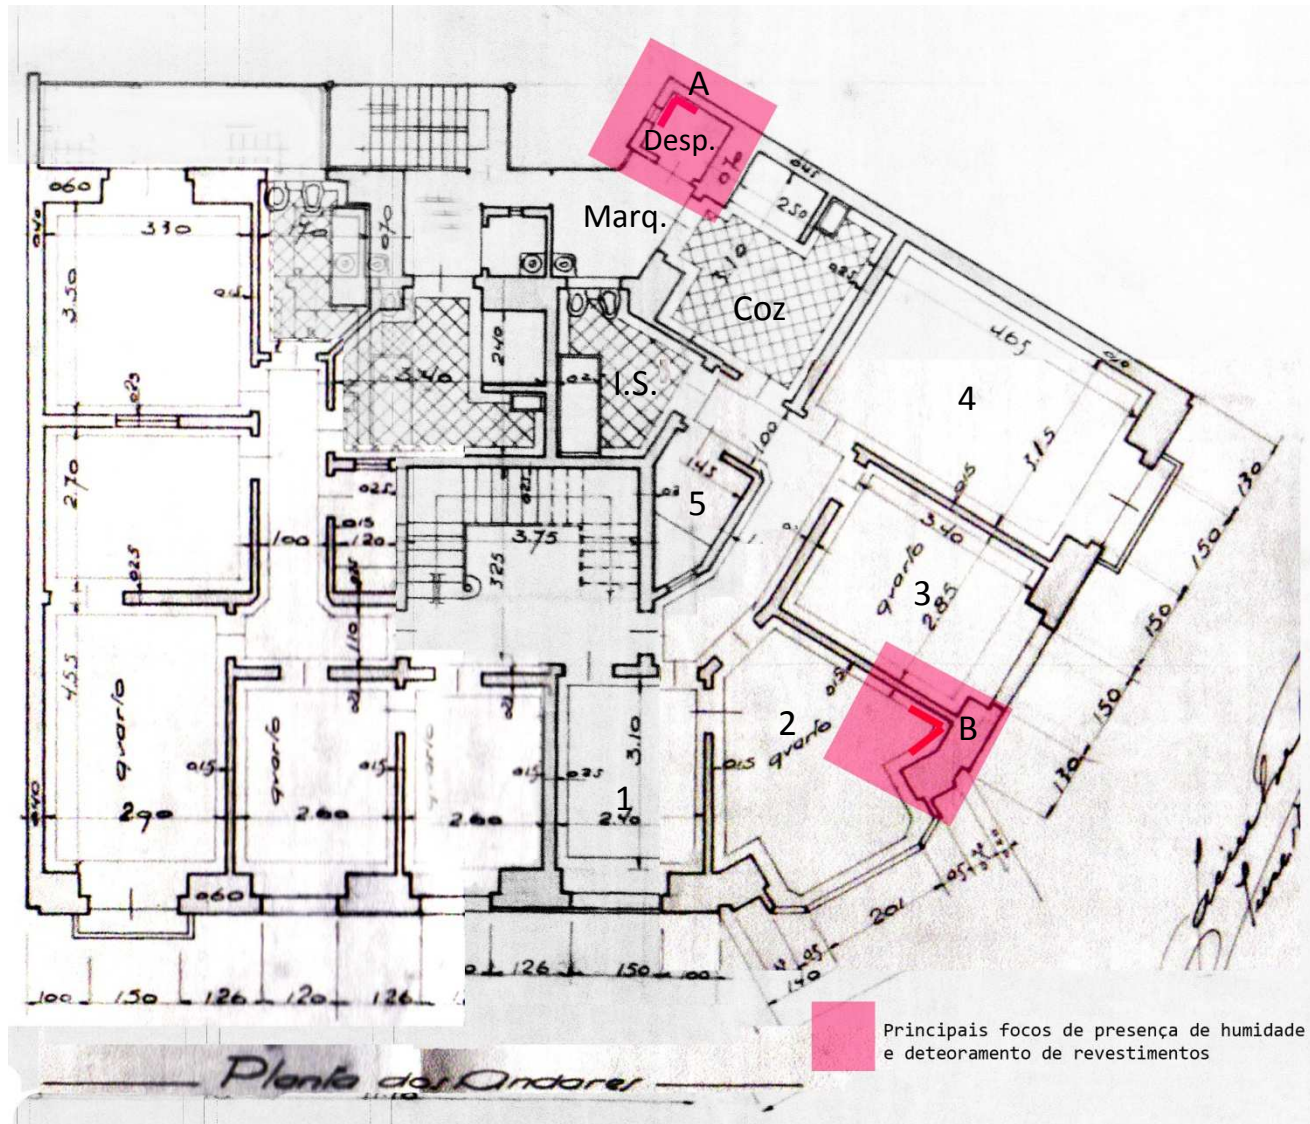
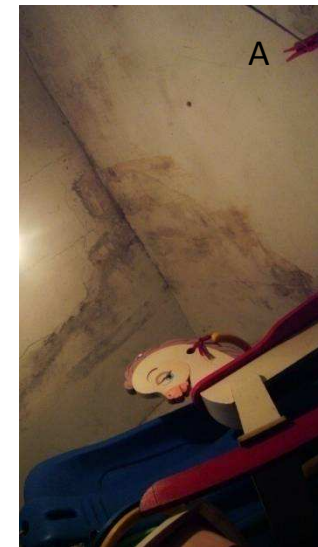
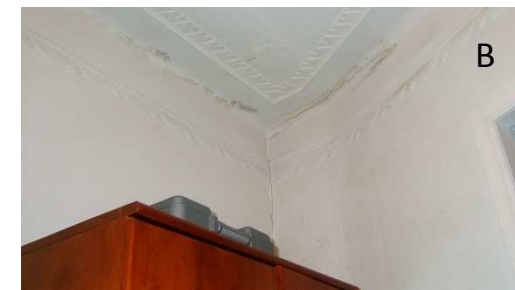
Zonas de Maior Degradação

Problemas Identificados - Anomalias	Causas	Objectivos
3.º Esquerdo			Apartamento remodelado em 1997 - presença de problemas estruturais; humedecimento parcial dos materiais.		Detectar a causa do problema de índole estrutural; renovar os espaços; devolver-lhe o uso de habitação adaptado às necessidades contemporâneas - rever estruturação do apartamento; intervenção na cobertura do edifício.
	Estruturais	Tecto	Fenda na junção do tecto com a parede, prolongando-se para os compartimentos contíguos.	problema estrutural.	Verificar se a fenda se apresenta estável ou ainda em movimento (resolver problema estrutural caso se verifique o movimento de forma a obter a estaticidade - em caso de movimento está a danificar todo o edifício e não apenas este apartamento).
		Paredes			
2	Não estruturais	Tecto	Presença de pequenas manchas e empolamentos	problemas ligeiros de humidade e infiltrações.	Intervenção na cobertura do edifício.

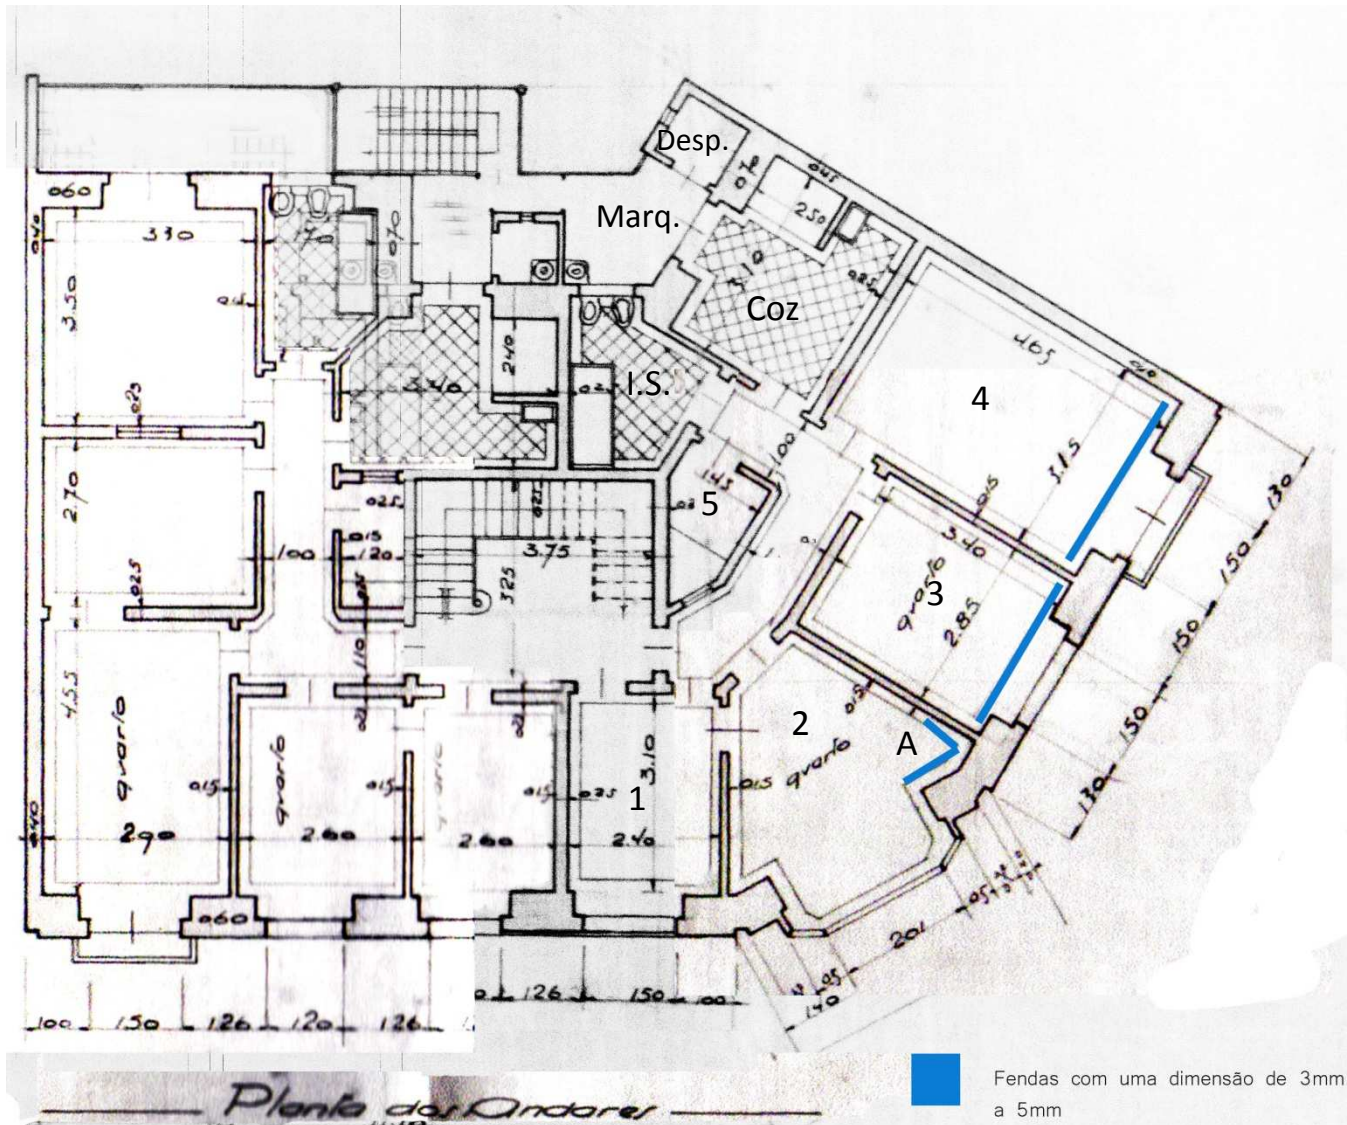
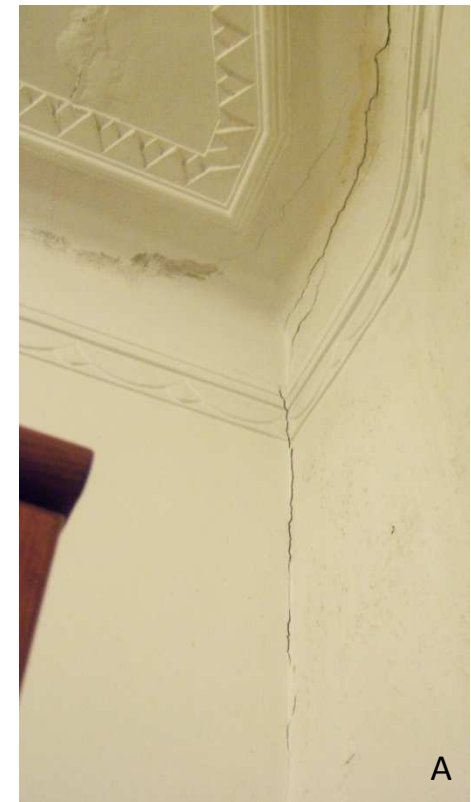
Fendas

3	Estruturais	Tecto	Verifica-se o alargamento da fenda iniciada no compartimento anterior.	problema estrutural.	Verificação de estaticidade da fenda tal como indicado no ponto anterior.
		Paredes			
4	Estruturais	Tecto	Verifica-se o alargamento da fenda iniciada no compartimento anterior.	problema estrutural.	Verificação de estaticidade da fenda tal como indicado no ponto anterior.
		Paredes			
Marq.	Estruturais		Corrosão das vigas nas escadas de incêndio.	Corrosão por humedecimento: preparação inadequada do metal.	Novas escadas de serviço.
Desp.	Não estruturais	Tecto	Presença de fissuras e manchas	humidade de condensação superficial.	Intervenção na cobertura: melhoramento da estanquidade e resistência à água.
		Paredes
