## Intervenção num Edifício Habitacional

### Reabilitação Arquitectónica II

Fraukje Eline Vooijs . Inês Rodrigues . Maria Cruz . Maria Torres Campos

**Morada** Rua de Angola, n<sup>o</sup>12 1170-022 Lisboa

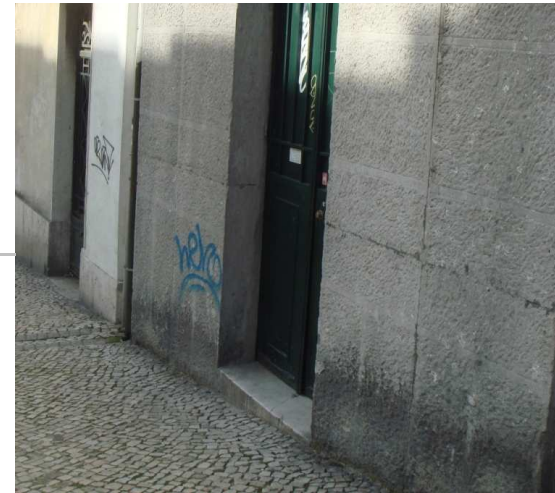
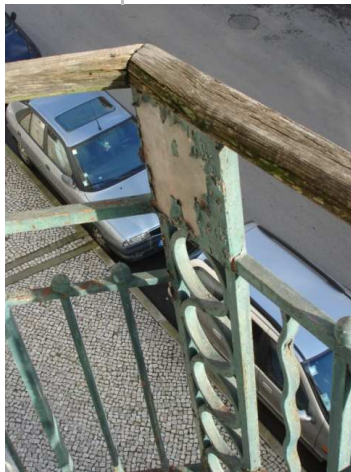
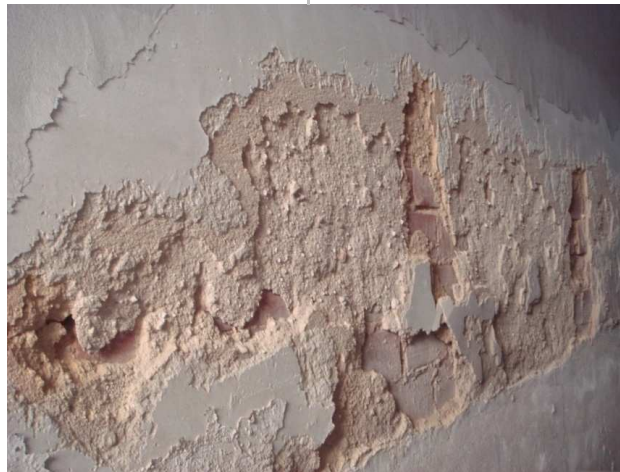
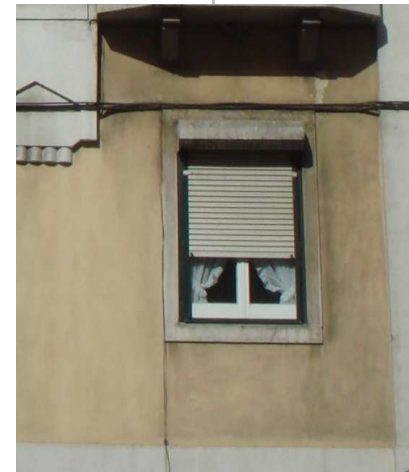
✓ **Elementos Pétreos** (vandalizados e poluídos)

✓ **Rebocos** (falta de coesão)

✓ **Pinturas** (falta de adesão)

✓ **Cores Dissonantes**

✓ **Guardas em madeira e metal** (degradação dos materiais)

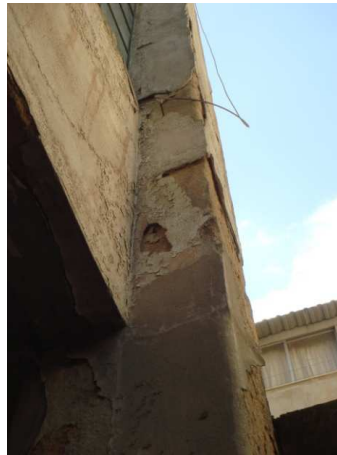
Revestimento em gradual deterioração

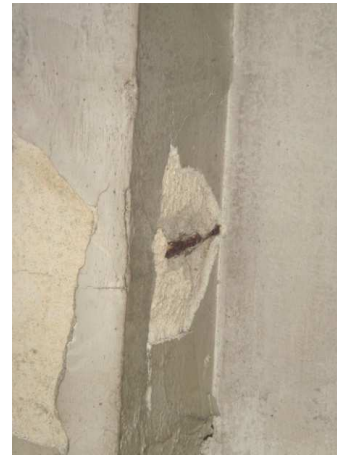
Corrosão visível dos elementos da estrutura em ferro

| | | ANOMALIAS | DIAGNÓSTICO | OBJECTIVO |
|---|---|---|---|---|
| | | <small>Exterior<br/>Expos. Úmida<br/>Sua<br/>Piso 1<br/>Piso 2</small><br>corrosão das armaduras da estrutura em ferro | fenómeno de carbonatação do betão e corrosão dos elementos em aço | reforços localizados (exterior) e sua impermeabilização e protecção de modo a prevenir a ocorrência de novas situações de degradação |

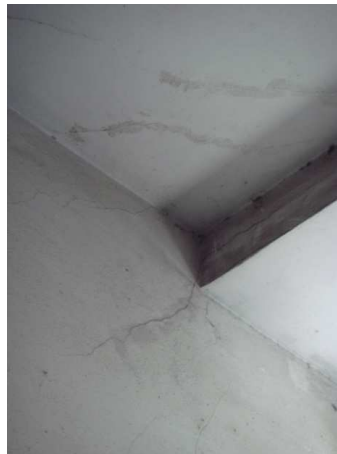
Fissura relacionada com a estrutura

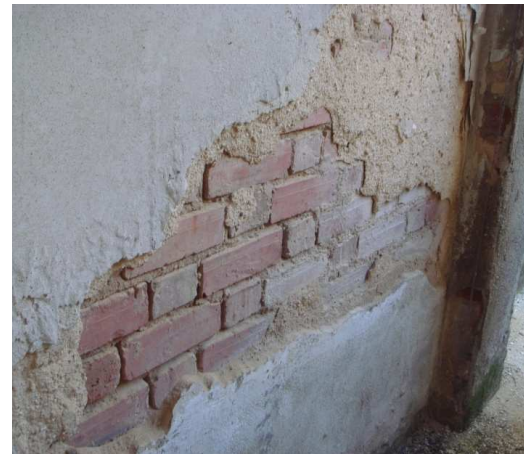
Revestimento em processo de degradação - Exposição da parede de alvenaria

| | | ANOMALIAS | DIAGNÓSTICO | OBJECTIVO |
|---|---|---|---|---|
| ANOMALIAS ESTRUTURAIS E CONSTRUTIVAS | ELEMENTOS ESTRUTURAIS | <small>Exterior<br/>Expos. Úmida<br/>Sua<br/>Piso 1<br/>Piso 2</small><br>degradação avançada do revestimento de parede e da própria alvenaria | envelhecimento dos materiais por acção do meio ambiente | consolidar as alvenarias através de produtos de injeção |

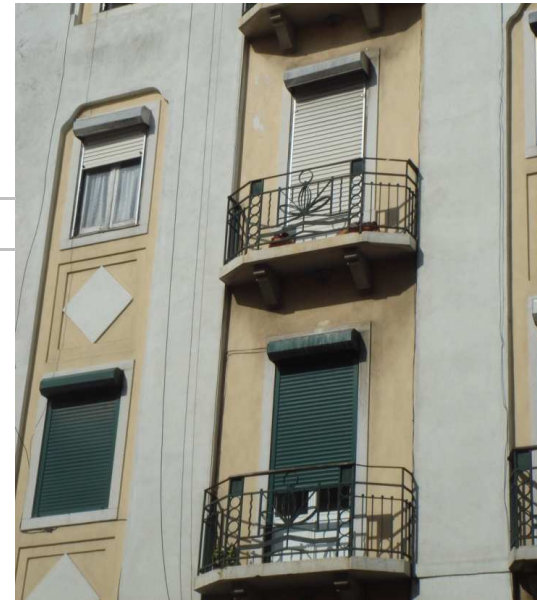
- ✓ Caixilharia em Alumínio
- ✓ Estores
- ✓ Vandalismo
- ✓ Antenas
- ✓ Cabos e Instalações Eléctricas
- ✗ Sistemas de Climatização
- ✗ Contadores em Nichos

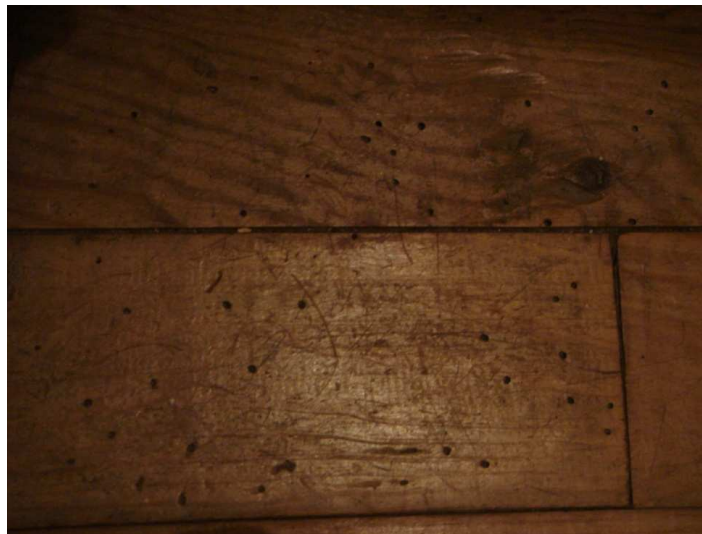
- ❓ Bocas de Incêndio
- ❌ Sinalização do Percurso de Evacuação
- ❌ Iluminação de Emergência
- ❌ Extintores nas Escadas Principais
- ❌ Sistemas de Detecção e Alarme Contra-Incêndio
- ❌ Independência nas Conduitas de Fumo

O risco de Incêndio e sua propagação é agravado pela elevada percentagem de **madeira** como material de pavimento e pela disposição próxima das **janelas** das marquises.

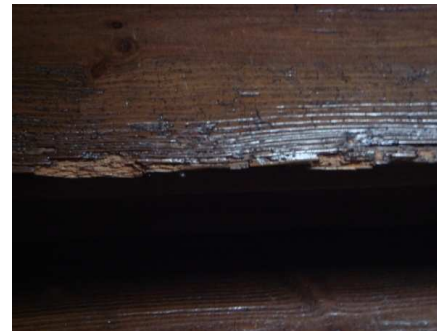
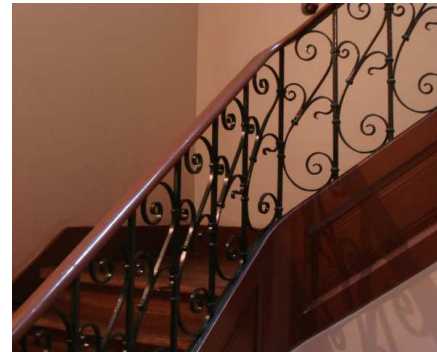
O corpo central de escadas apresenta maiores riscos relativos à segurança.

Os **degraus** revelam um desgaste gradual devido ao uso.

O desenho das **guardas** podem formar um perigo, principalmente na presença de crianças.

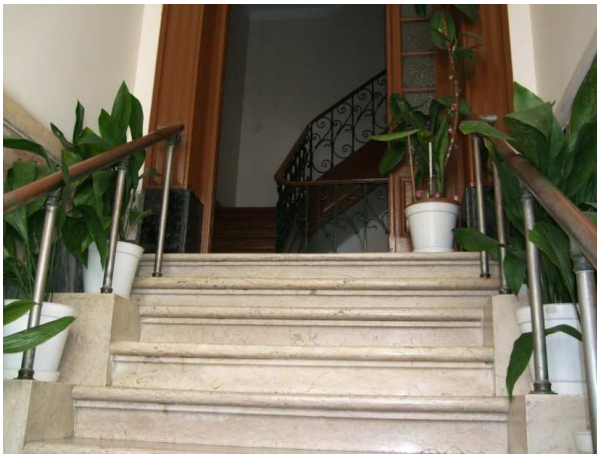
Lance de **escadas** imediatamente após a entrada que impede qualquer independência por parte de deficientes

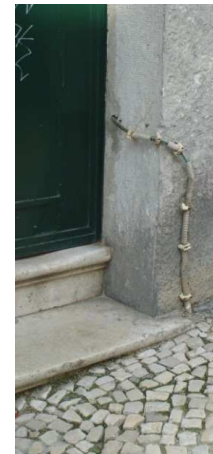
Inclinação acentuada da **Rua e Degraus** demasiado elevado

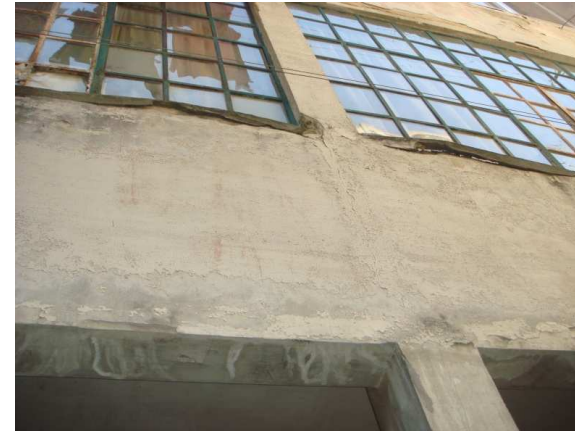
| | | ANOMALIAS | DIAGNÓSTICO | OBJECTIVO |
|---|---|---|---|---|
| | | <small>Exterior<br/>Expos. Úmida<br/>Sua<br/>Piso 1<br/>Piso 2</small><br>JANELAS E PORTAS<br>Oxidação de caixilharias de ferro na zona de marquise e consequente degradação de tinta de revestimento | Falta de manutenção e estagnação nos videntes enjaulado eventualmente com uma deficiente qualidade do material de revestimento | reparação (limpeza, protecção e repintura) das caixilharias ou substituição total |

Marquises : reparação das caixilharias ou substituição total
