POSTO DE TURISMO DE PALMELA

Proposta de intervenção

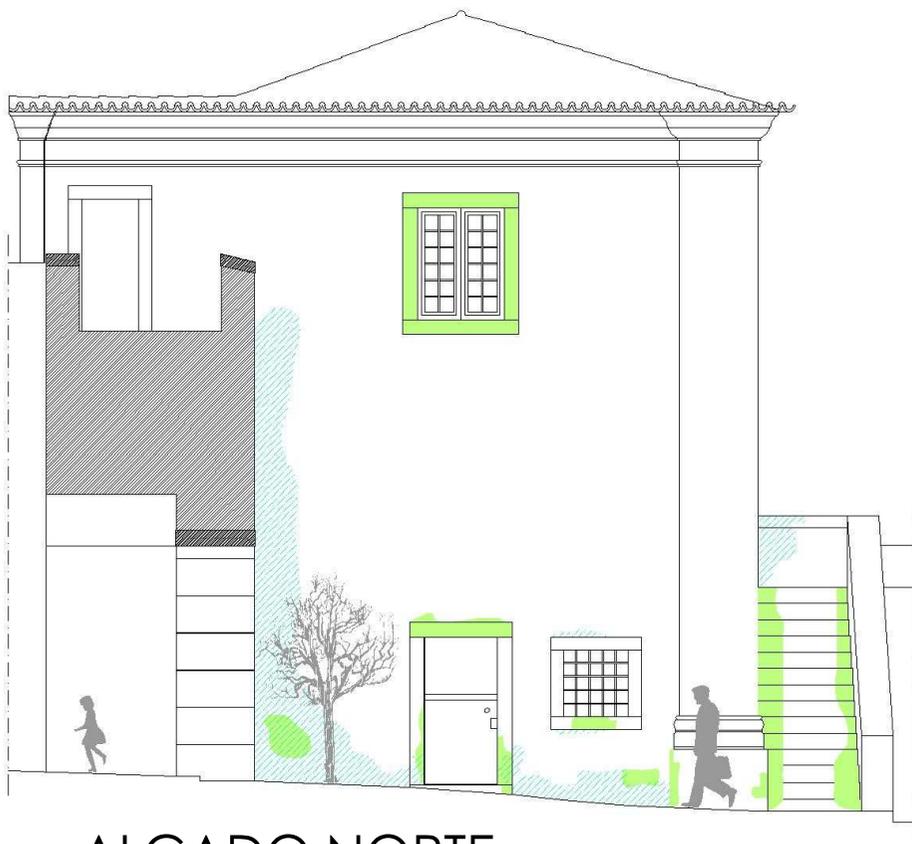
ALÇADO NORTE

ANOMALIAS	DIAGNÓSTICO	OBJECTIVOS
Cobertura	Com sujidade e aparecimento de algumas plantas;	Falta de manutenção	Limpar e reparar as telhas
	Ataque animal (abelhas)		Exterminar as abelhas
Paredes	Juntas em desagregação	Devido a vento e a chuva	Nova colocação de juntas
	Mudança de cor da fachada e presença de fungos	Humidade devido a inexistência de rede de drenagem de águas pluviais	Colocação de um sistema de drenagem das águas pluviais e mudança da pendente da cobertura em terraço de forma a criar um escoamento das águas mais eficaz
	Fissuração		Reparação

ANOMALIAS	DIAGNÓSTICO	OBJECTIVOS
Muro	Bastante degradado devido a desagregação do reboco	Humidade e proximidade de árvores	Recuperar e impermeabilizar o muro, colocação de reboco. Mudança de local da árvore mais próxima
Muralha	Degradação do revestimento exterior da muralha promovendo a nidificação de pássaros e a penetração da água	Erosão devido ao vento e à chuva	Recuperar e impermeabilizar o muro, colocação de reboco
Pavimentos	Pendente mal executada	Humidade	Corrigir a pendente
	Terraço revestido a tijoleira cerâmica, apresenta musgo		Recuperar, impermeabilizar e colocar escoamento para água pluviais
	Algumas infiltrações		
Rodapés	No terraço revestido a tijoleira cerâmica, o respectivo rodapé encontra-se desagregado da parede, facilitando a infiltração de água	Humidade	Recuperar e impermeabilizar

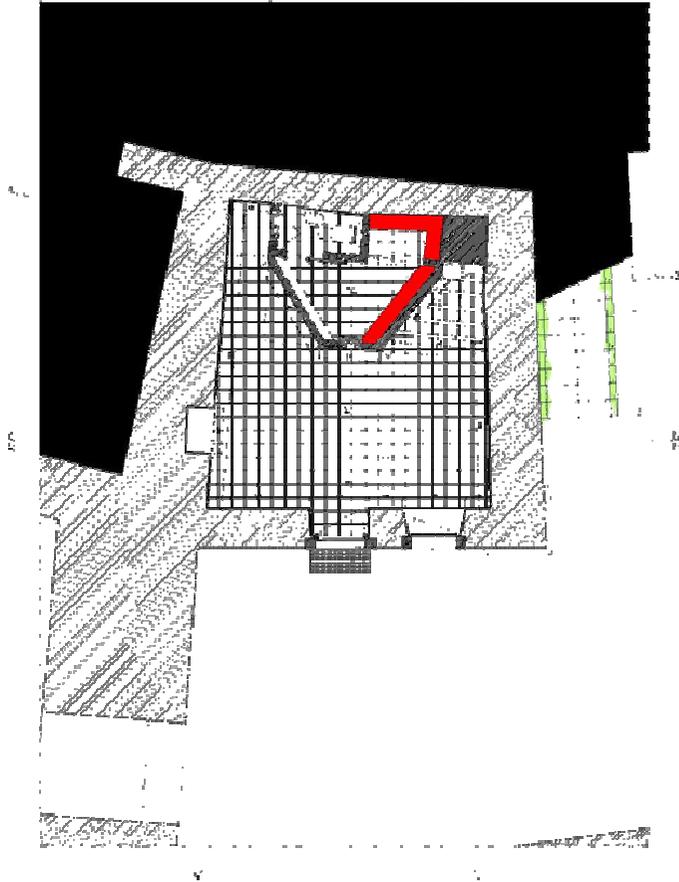
PISO 0

ANOMALIAS	DIAGNÓSTICO	OBJECTIVOS
Paredes		Reboco degradado e em desagregação devido a infiltrações	Presença de humidade, cripflorescências e eflorações	Criar barreiras que impeçam a entrada de água e substituição do reboco
		Algumas paredes apresentam fungos		
Portas	P0.2	Porta empenada a riscar o chão	Presença de humidade	Substituição da porta e evitar a presença de humidade
		Dilatação da madeira		
	P0.3	Porta muito empenada, difícil de abrir e fechar	Presença de humidade	Substituição da porta e evitar a presença de humidade
		Dilatação da madeira		
P0.4	Porta muito empenada podendo degradar-se pelo ataque de térmitas	Presença de humidade	Substituição da porta e evitar a presença de humidade

ANOMALIAS	DIAGNÓSTICO	OBJECTIVOS
Janelas	J0.1	A caixilharia apresenta-se desagregada em relação ao vão de pedra	Deficiente fixação do aro à pedra	Fixar correctamente o aro à pedra
		A madeira encontra-se degradada, assim como a tinta	Exposta à chuva e ao sol	Aplicar uma tinta resistente à acção da chuva e do sol
		O trinco da janela danifica o parapeito	Trinco descaído	Arranjo ou substituição do fecho
Escadas		Ataque de térmitas na estrutura de suporte e degraus das escadas	Presença de humidade	Substituição da madeira e evitar a presença de humidade
Instalações Sanitárias		Pavimento gasto	Devido ao efeito da humidade	Substituição do pavimento e paredes revestidas a azulejo. Estudo funcional das I.S. com vista à substituição do equipamento sanitário
		Azulejos partidos	Devido à utilização	
		Sanita partida		
Arrecadação		Prateleiras muito degradadas	Presença de humidade e consequente ataque de térmitas	Substituição das prateleiras e eliminação da presença de humidade

ANOMALIAS	DIAGNÓSTICO	OBJECTIVOS
Mezzanine	Estrutura de suporte muito degradada	Presença de humidade e consequente ataque de térmitas	Substituição das peças degradadas e eliminação da presença de humidade
Rede eléctrica	As tomadas encontram-se soltas	O reboco encontra-se degradado o que contribui para o desprendimento das tomadas	Substituir o reboco de modo a que as tomadas fiquem bem fixas na parede

ANOMALIAS	DIAGNÓSTICO	OBJECTIVOS
Iluminação	insuficiente e inadequada para as funções a desempenhar neste espaço	Fraca iluminação devido insuficiência pontos de luz e iluminação natural	Colocação de mais pontos de luz. Focos para iluminação direccional e iluminação difusa para o espaço no geral
	Lâmpadas fundem-se regularmente	Devido à presença de humidade	Impermeabilizar e substituir o reboco
Conforto	Mau cheiro e humidade relativa muito elevada	Devido à presença de humidade	Impermeabilizar e consequente criação de ventilação transversal
	Mudança de cor das paredes interiores e presença de ataque biológico e animal (térmitas)	Devido à humidade	Impermeabilização e substituição do reboco
Ventilação	Pouco ventilado	A inexistência de ventilação transversal torna o espaço pouco ventilado e muito húmido	Criar ventilação mecânica ou abrir um vão na parede oposta ao vão existente
Ambiente	O ambiente deste espaço é desconfortável e pouco agradável	Devido à humidade

No piso 0 sugerimos aplicação de Impregnante aquoso, inibidor da salinidade e promotor da transpiração, adequado para o tratamento de paredes húmidas por ascensão capilar, como SANABUILD® FONDO.

Depois sugerimos a aplicação de um reboco da mesma linha o SANABUILD® FINITURA .

Para melhorar a ventilação propomos a colocação de um tubo de ventilação a localizado no nicho e um outro que se localiza na zona da casa da banho. Estes tubos têm um sistema de ventilação in line com aplicação de exaustores (um sistema decflex).

Também para melhorar a ventilação sugerimos a substituição das janelas por umas com vidro duplo e de caixilharia em PVC, com um sistema de ventilação incorporado, que permite a renovação automática do ar com a janela fechada, cria um ambiente agradável, a circulação do ar regula-se segundo a pressão do vento, a entrada do ar é pela zona superior da janela e a limitação do caudal asseguram uma circulação ligeira do ar na divisão. Como as da Schüco ou as da Rehau .

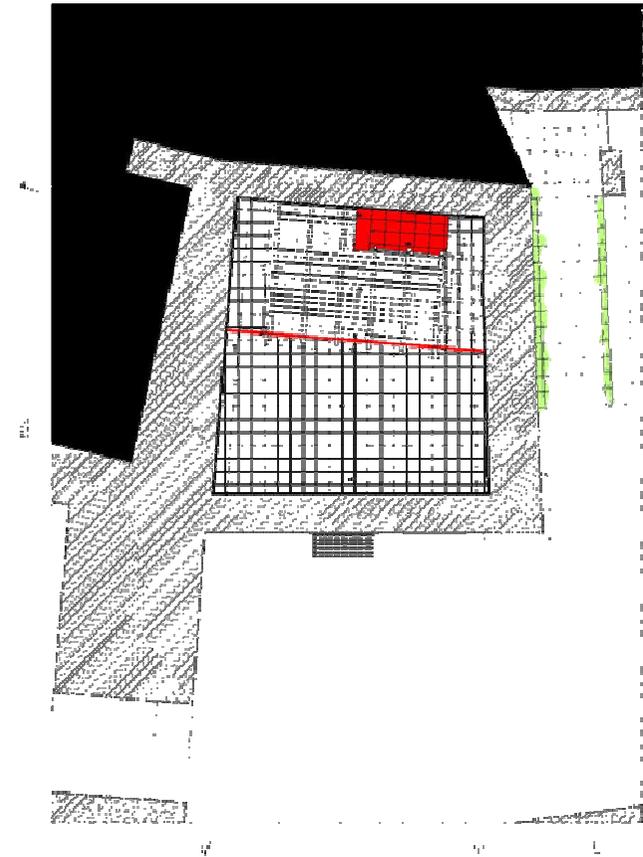
MEZZANINE

ANOMALIAS	DIAGNÓSTICO	OBJECTIVOS
Mezzanine	Iluminação	Insuficiente e inadequada para as funções a desempenhar neste espaço	Fraca iluminação devido insuficiência pontos de luz e iluminação natural	Colocação de mais pontos de luz. Focos para iluminação direccional e iluminação difusa para o espaço no geral
	Conforto	Mau cheiro e humidade relativa muito elevada	Devido à presença de humidade	Impermeabilizar e consequente criação de ventilação transversal
		Mudança de cor das paredes interiores e presença de ataque biológico e animal (térmitas)	Devido à humidade	Impermeabilização e substituição do reboco
	Ventilação	Pouco ventilado	A inexistência de ventilação transversal torna o espaço pouco ventilado e muito húmido	Criar ventilação mecânica ou abrir um vão na parede oposta ao vão existente
	Ambiente	O ambiente deste espaço é desconfortável e pouco agradável	Devido à humidade

A estrutura da Mezzanine mantêm-se similar mas agora é constituída por perfis metálicos

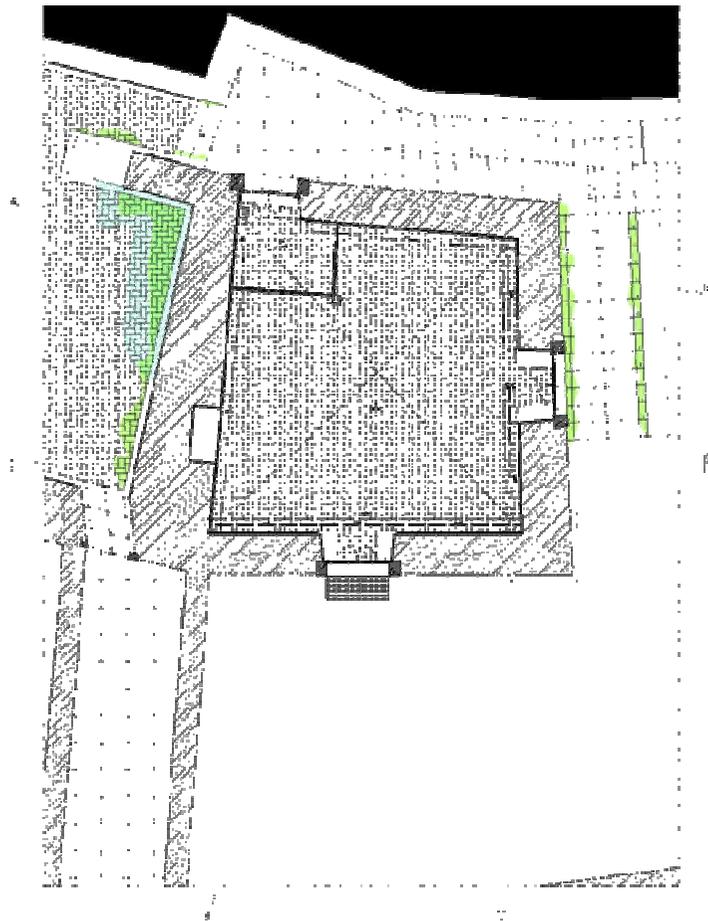
PISO 1

ANOMALIAS	DIAGNÓSTICO	OBJECTIVOS
Paredes		Presença de algumas fissuras		Picar o reboco e retocar
Pavimento		Pavimento gasto	Devido à utilização	Substituição da tijoleira cerâmica
Portas	P1.1	Madeira degradada. Dilatação e retracção da madeira	Porta de entrada em madeira exposta ao Sol e à chuva	Decapagem da tinta existente e aplicação de uma nova tinta, adequada para a exposição ao sol e à chuva
Janelas	J1.1	A madeira encontra-se degradada, assim como a tinta	Exposta à chuva e ao sol	Substituição do peitoril de modo a que este cobrisse e "descesse" pela pedra, evitando que a água entre por baixo do peitoril
		Entrada de água por baixo do peitoril	O peitoril não está devidamente fixo	
	J1.2	A madeira encontra-se degradada, assim como a tinta	Exposta à chuva e ao sol	Substituição do peitoril de modo a que este cobrisse e "descesse" pela pedra, evitando que a água entre por baixo do peitoril
		Entrada de água por baixo do peitoril	O peitoril não está devidamente fixo

ANOMALIAS	DIAGNÓSTICO	OBJECTIVOS
Iluminação	Insuficiente e inadequada para as funções a desempenhar neste espaço	Fraca iluminação devido insuficiência pontos de luz	Colocação de mais pontos de luz. Focos para iluminação dos postos de trabalho e iluminação difusa para o espaço no geral
Conforto	Tomadas e pontos de electricidade suspensos, sob risco de curto-circuito	Devido à presença de humidade e infiltrações	Impermeabilização e colocação de um rodapé por onde passam os fios eléctricos
	Arrumação insuficiente e à vista		Colocação de espaços de arrumação fechados ou com maior organização
Ventilação	Bem ventilado, pois existe ventilação transversa		
Ambiente	O ambiente deste espaço é desconfortável, desorganizado e perigoso em relação à rede eléctrica	Falta de arrumação e infiltrações

No piso 1 sugerimos aplicação das mesmas técnicas utilizadas que no piso 0, com o objectivo de eliminar a humidade
