Proyecto de ejecución para la intervención de Urgencia en el Complejo parroquial de Santa Ana

Complejo parroquial de Santa Ana: **INTERVENCION URGENCIA**  
(Barrio de Moratalaz, 2007. Madrid)

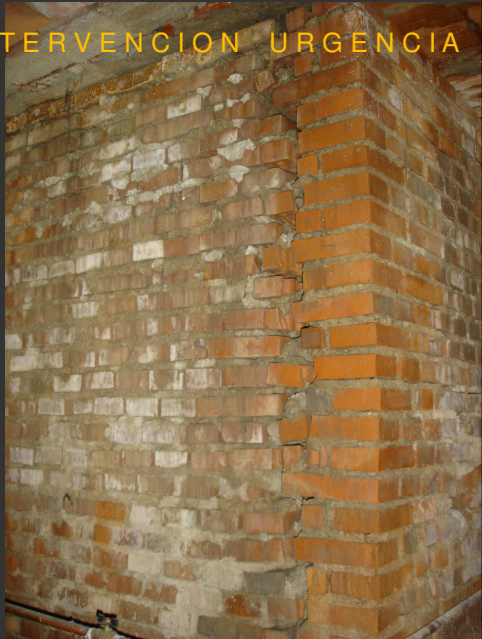
Muro flexible de contencion del vaso del jardin

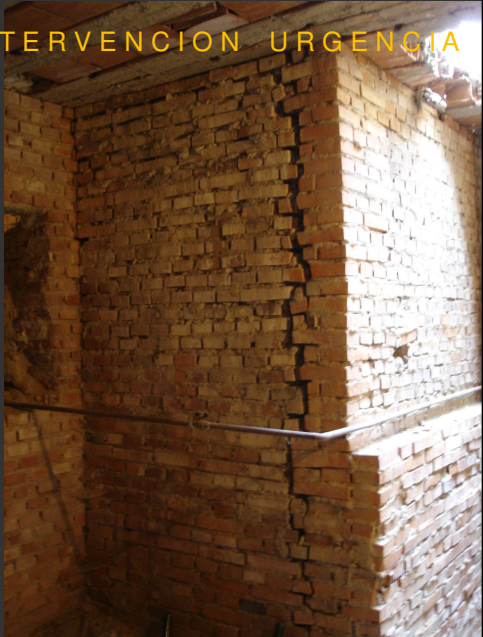
Muro flexible de contencion del vaso del jardin

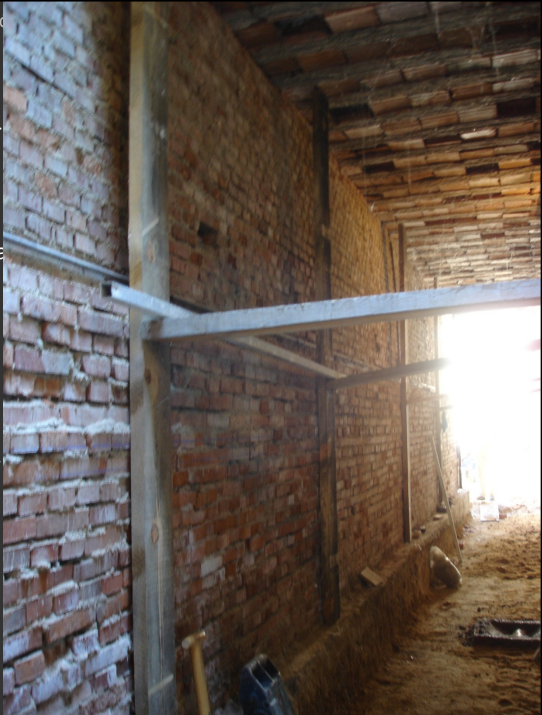
Muro flexible de contención del vaso del jardín

- Ausencia de drenaje
- mala ejecución
- ausencia de mantenimiento

d. **NUEVA PROPUESTA:**  
**CONSOLIDACION**

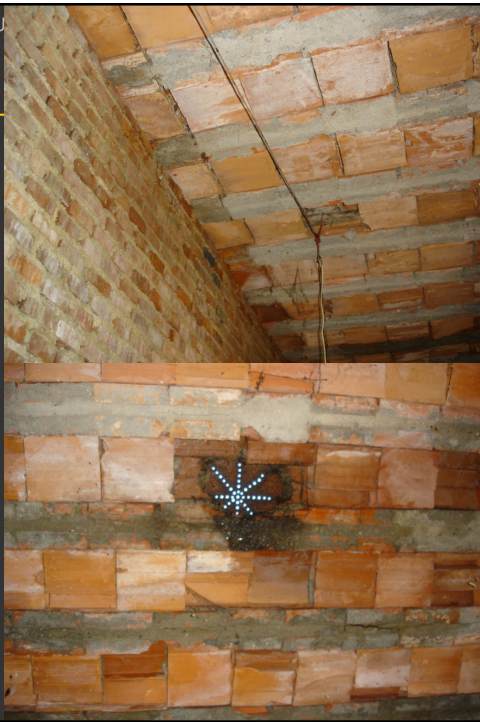
Forjado sanitario

- pérdida sección
- oxidación acelerada de las barras acero
- peligro colapso.
- estabilidad muy precaria.

- Ausencia de mantenimiento
- Caída libre red pluviales

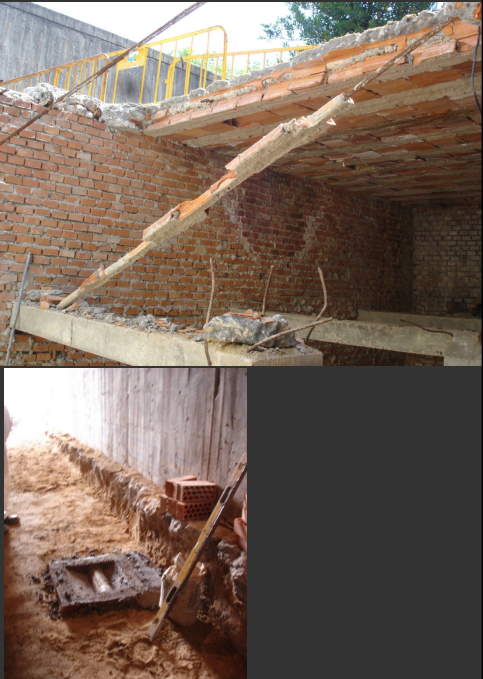
**Forjado sanitario**

- pérdida sección
- oxidación acelerada de las barras acero
- peligro colapso.
- estabilidad muy precaria.

- Ausencia de mantenimiento
- Caída libre red pluviales

- Desplome del muro

- Sutipucion del forjado
- Canalizacion red pluviales

- Planificacion temporal de la obra

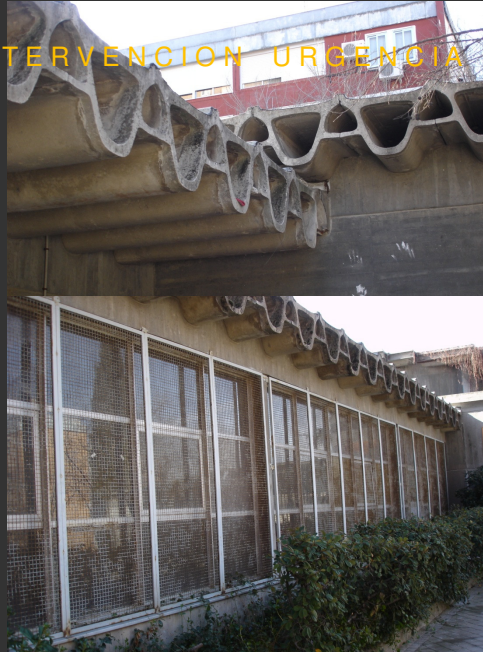
- Ausencia de control higrotérmico en cubiertas.
- Puente térmico integral en muros cerramiento.
- Carpinterías obsoletas

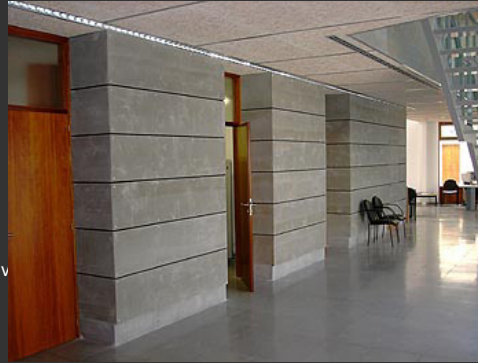
#### Ausencia de confort

##### a. CAUSAS:

- Ausencia de control higrotérmico en cubiertas.
- Puente térmico integral en muros cerramiento.
- Carpinterías obsoletas

##### c. ANÁLISIS DE CONSECUENCIAS:

- Cambio estético original de los espacios interiores

##### b. PROPUESTAS:

- b.1. Cubierta
- b.2. Muros:
  - Trasdoso en muros exteriores mediante placas v
  - con aislamiento térmico.

##### d. NUEVA PROPUESTA:

- Adecuación formal contemporánea.

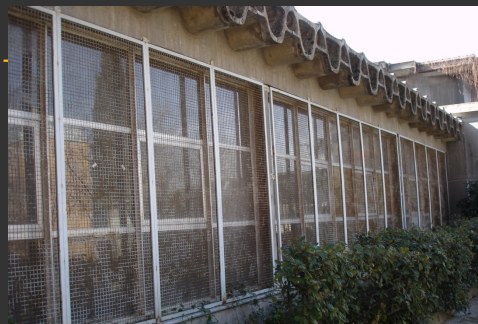
#### Ausencia de confort

##### a. CAUSAS:

- Ausencia de control higrotérmico en cubiertas.
- Puente térmico integral en muros cerramiento.
- Carpinterías obsoletas

##### b. PROPUESTAS:

- b.1. Cubierta
- b.2. Muros.
- b.3. Carpintería:
  - Sustitución de la carpintería existente por una que cumpla las condiciones mínimas del CTE-HE-1

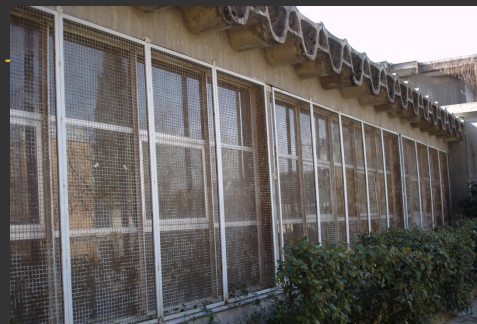
#### Ausencia de confort

#### a. CAUSAS:

- Ausencia de control higrotérmico en cubiertas.
- Puente térmico integral en muros cerramiento.
- Carpinterías obsoletas

#### c. ANÁLISIS DE CONSECUENCIAS:

- Cambio estético original de los espacios interiores

#### b. PROPUESTAS:

- b.1. Cubierta
- b.2. Muros.
- b.3. Carpintería:
  - Sustitución de la carpintería existente por una que cumpla las condiciones mínimas del CTE-HE-1

#### d. NUEVA PROPUESTA:

- Adecuación formal contemporánea.
