Universidade Técnica de Lisboa

**CONTRIBUTOS PARA O PROJECTO DE
CONSERVAÇÃO, RESTAURO E REABILITAÇÃO**
UMA METODOLOGIA DOCUMENTAL BASEADA NA FOTOGRAMETRIA
DIGITAL E NO VARRIMENTO LASER 3D TERRESTRES

VOLUME II

(Tese elaborada para a obtenção do grau de Doutor em Arquitectura, na especialidade de Comunicação Visual)

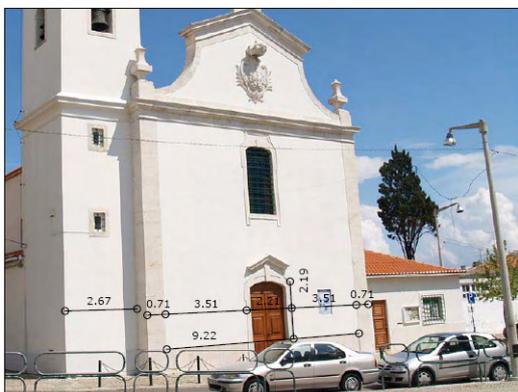
Figura 1-3: Resumo das medições directas de controlo feitas no local.

- Como dados de controlo para a rectificação foram tiradas duas medidas, uma altura na porta e a largura entre pilastras da fachada como se ilustra na figura 1-3. Para além destas ainda foram tiradas medidas segundo a direcção horizontal para comparação com o desenho final. Nesta fase apenas se considerou a comparação na direcção horizontal.

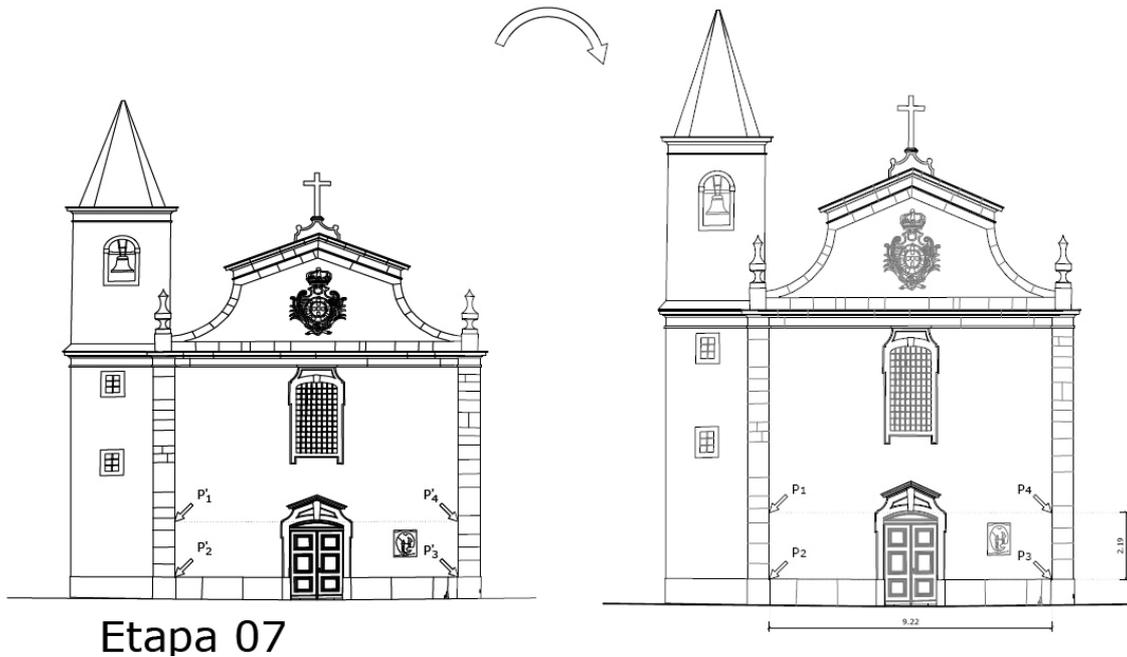
Figura 1-10: Correção final das dimensões do desenho recorrendo às medições directas efectuadas em campo.

Após essas operações deve agora colocar-se o desenho com as proporções correctas. Note-se que até ao momento, para além de algumas premissas direccionais, dispensamos totalmente as dimensões de controlo recolhidas em campo. É agora a altura de as utilizar. Relembramos que, logo ao início considerámos duas direcções estruturantes, a vertical e a horizontal. Este tipo de premissa é necessário uma vez que optámos pelo mínimo de informação de controlo, isto é, a medição de uma altura e de uma largura. Note-se que, uma vez que é necessário um conjunto mínimo de quatro pontos de controlo para proceder à rectificação, a largura tem de ser marcada duas vezes, provavelmente separadas pela altura medida. Foi o desenho do rectângulo da figura 1-3, que fizemos a partir das medidas de controlo, que permitiu definir os pontos P_1 , P_2 , P_3 e P_4 que identificamos no desenho da direita na figura 1-10. Os pontos P'_1 , P'_2 , P'_3 e P'_4 identificados no desenho da esquerda, na figura 1-10, homólogos dos pontos P_1 , P_2 , P_3 e P_4 , permitem agora definir a transformação

Esta etapa corresponde a um conjunto de operações finais de acabamento do desenho e da sua colocação com as proporções e escalas correctas. Em relação às referidas operações de acabamento do desenho notem-se as diferenças entre os

desenhos da figura 1-9, à direita, e da figura 1-10, à esquerda. A passagem de um desenho para o outro ainda nos exigiu algumas operações de desenho, a consideração de algumas simetrias e a consideração, através da observação visual de há elementos que se repetem. Assim, a primeira parte desta etapa corresponde à conclusão do desenho colocando-lhe, eventualmente, mais detalhe.

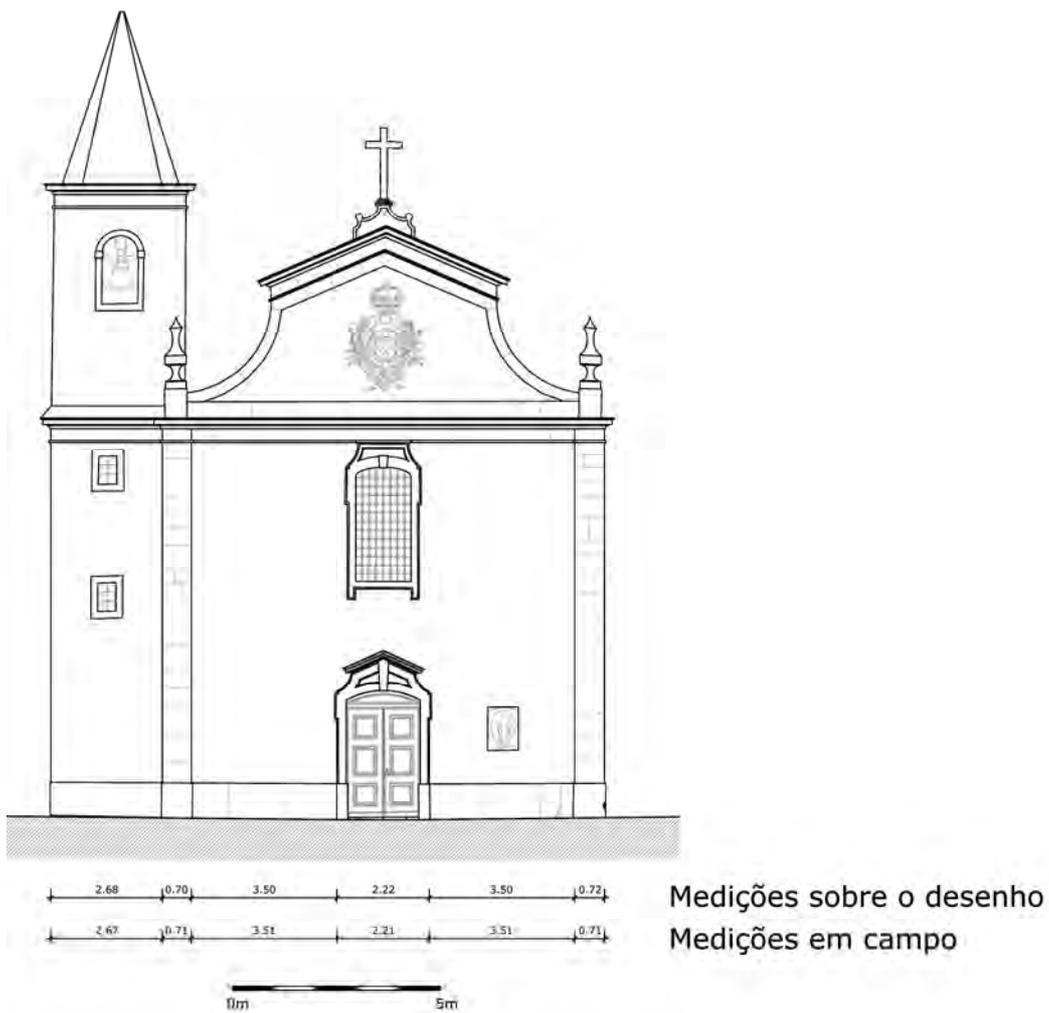
Figura 1-11: Comparação entre as medições directas e as medições homólogas efectuadas sobre o desenho produzido.

Terminadas as etapas de produção do desenho, vamos agora referir o que designamos como operação de validação dos resultados, e que se traduz na comparação, neste caso apenas na direcção horizontal, de dimensões medidas em campo e as homólogas medidas sobre o desenho efectuado. É o que se ilustra na figura 1-11.

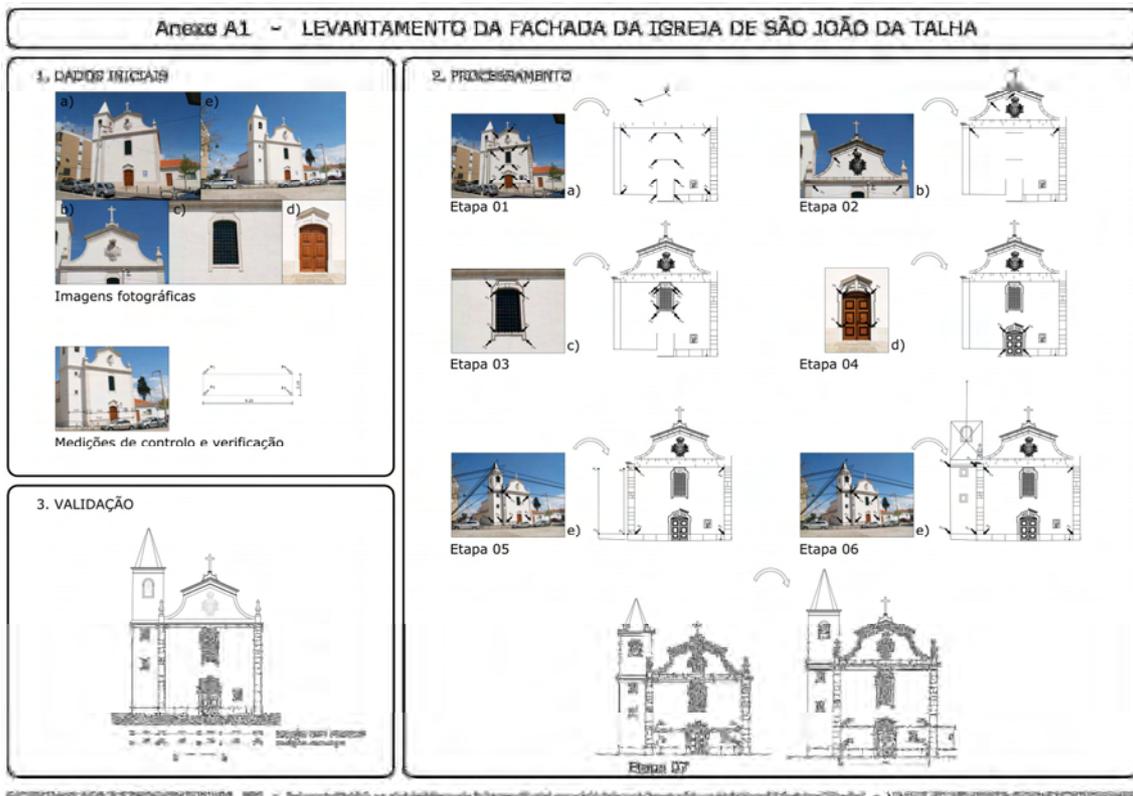
Figura 1-12: Painel de resumo das operações gráficas.

- Na figura 1-12 ilustra-se o desenho final que sintetiza o processo acima descrito na sua componente de desenho. Este desenho pode ser consultado nos formatos *.pdf e *.dwf que se encontram no CD anexo à tese. Trata-se dos ficheiros SJoao.pdf e SJoao.dwf.

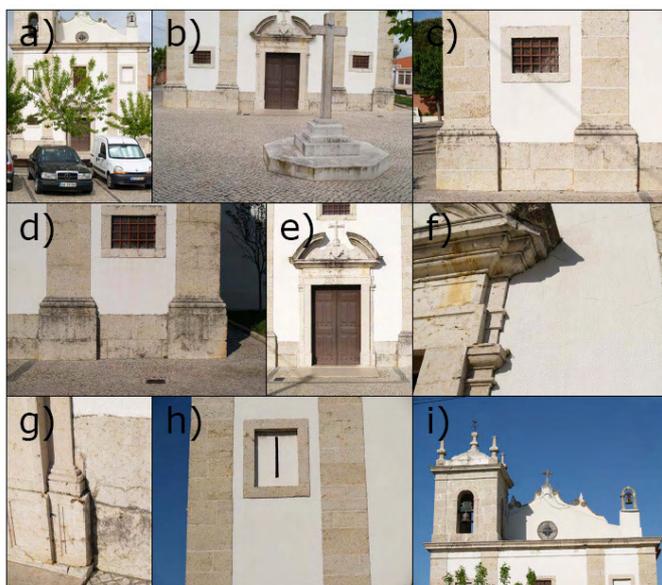
Figura 2-2: Resumo das imagens fotográficas utilizadas.

- Para a rectificação foram recolhidas 31 imagens fotográficas, com o formato *.jpg, e resolução 3264x2448pixel das quais se utilizaram apenas 9, as representadas na figura 2-2.

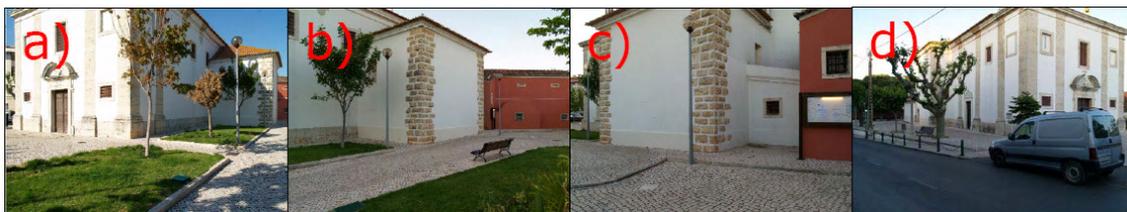
Figura 2-4: Imagens utilizadas para a determinação da configuração do perímetro da igreja.

- Para a determinação do perímetro foram recolhidas 15 imagens fotográficas das quais se utilizaram apenas 4, as representadas na figura 2-4. Foram medidas as larguras dos planos de fachada com fita métrica de 5m e dois operadores. As medidas estão indicadas na figura

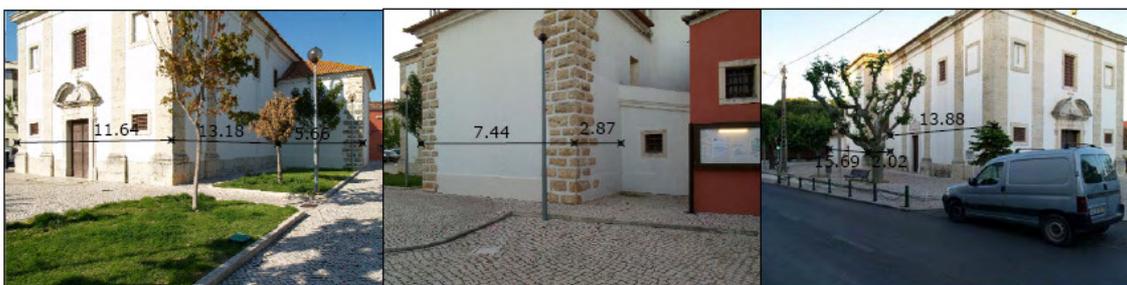
Figura 2-5: Medições directas registadas para controlo do processo de determinação do perímetro da igreja.

Foram medidas as larguras dos planos de fachada com fita métrica de 5m e dois operadores. As medidas estão indicadas na figura 2-5

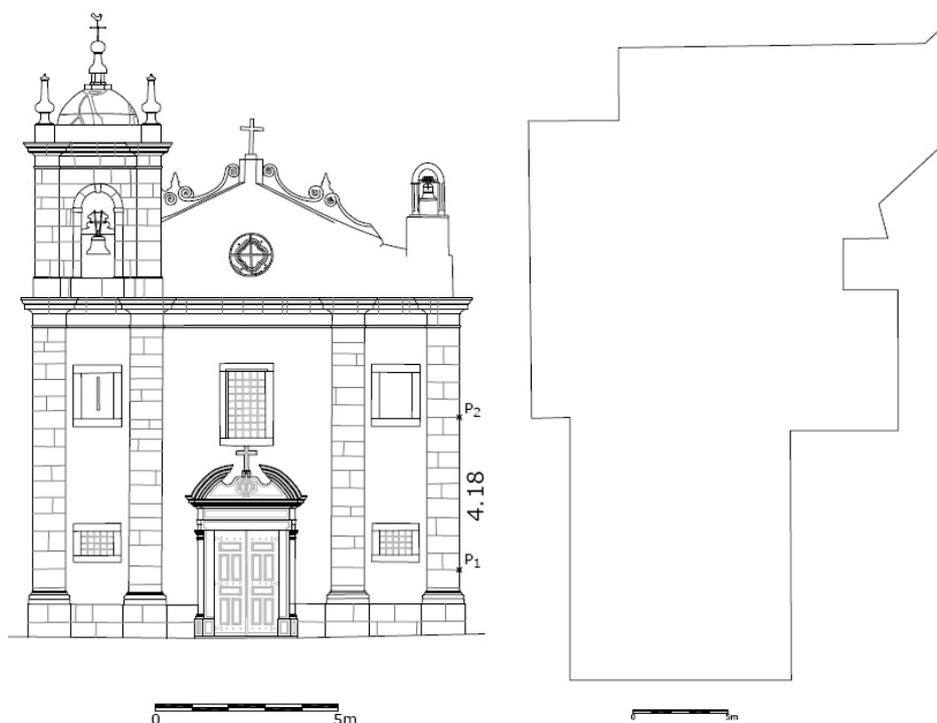
Figura 2-6: À esquerda: Medida de controlo vertical. À direita: desenho de controlo do perímetro da igreja obtido através de seccionamento de modelo de nuvem de pontos de VL3D.

Para a determinação dos ângulos entre as fachadas é ainda necessário dispor de, pelo menos uma medida vertical sobre uma aresta. A medida vertical base que se considerou é a que foi obtida a partir do alçado final, tal como representado na figura 2-6 à esquerda. Note-se que esta figura corresponde a uma antecipação de parte do resultado final mas que se entendeu apropriado aqui colocar para tornar mais clara a fonte da medição.

Já na figura 2-6 à direita encontra-se representada a secção correspondente ao perímetro a determinar, determinada através de VL3DT, a utilizar para a validação do resultado do desenho do perímetro.

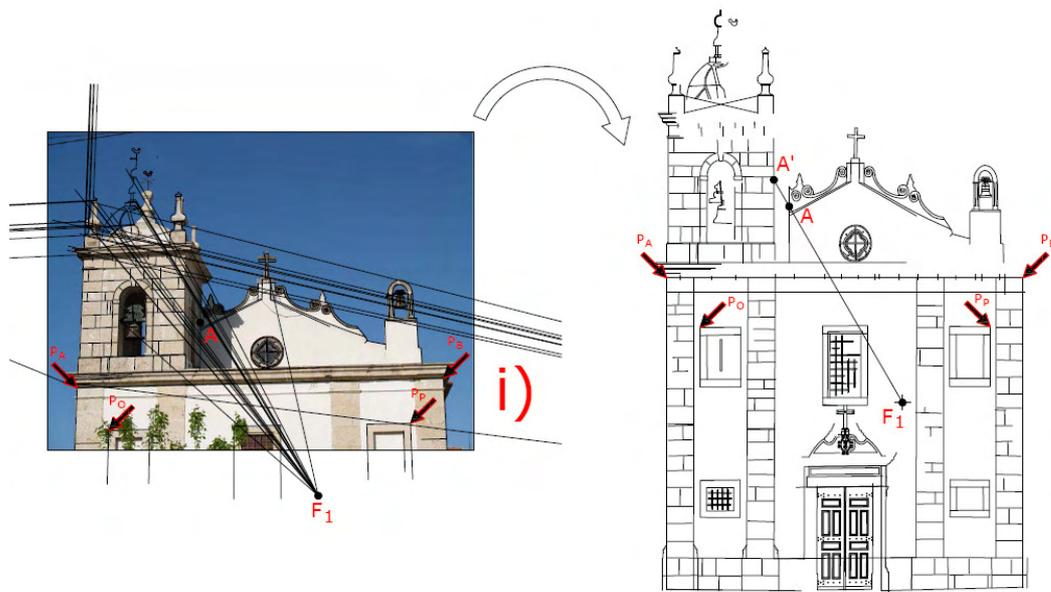
Figura 2-15: Projecção no plano da rectificação de elementos espaciais situados fora deste. Especial atenção deve aqui ser dada às regras da perspectiva.

Nesta etapa, houve que proceder ao desenho de um elemento não é plano, a cúpula da torre, e ao desenho de um plano com uma profundidade significativa em relação ao plano principal. Assim, começou por se desenhar a projecção da cúpula no primeiro plano, o plano a rectificar. Esta operação executou-se tendo em atenção as regras da perspectiva e assumindo que a planta da torre é quadrada e que a cúpula se encontra centrada, conforme a figura 2-15

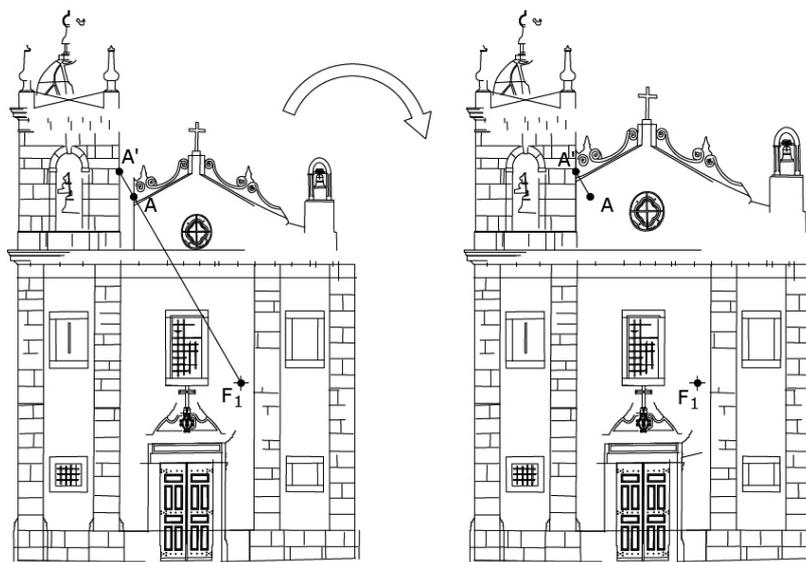
Figura 2-16: Aplicação de factor de escala ao frontão situado em segundo plano para o colocar com a escala correcta.

De seguida procedeu-se à rectificação utilizando os pontos de controlo P_A , P_B , P_O e P_P . Note-se que nesta operação o plano do óculo fica fora de escala dado que se encontra recuado em relação ao plano principal. Se assumirmos que esse plano é paralelo ao plano principal, podemos utilizar o ponto de fuga F_1 , após a rectificação, como centro de uma operação de escala a aplicar àquele plano que lhe atribui a escala correcta de acordo com a figura 2-16. O factor de escala é dado por $\overline{F_1A'} / \overline{F_1A}$.

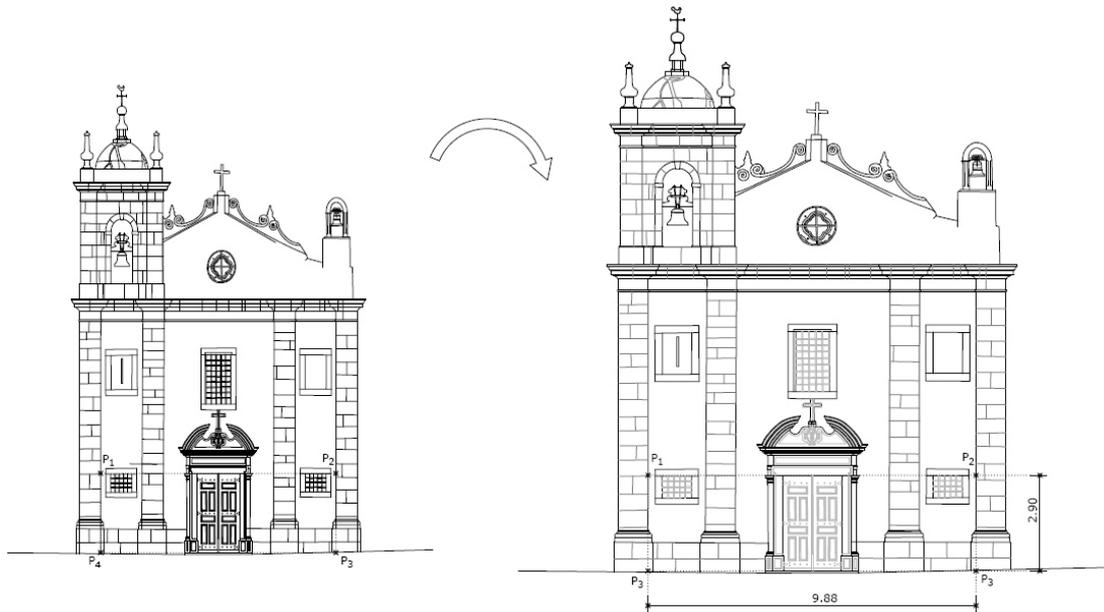
Figura 2-17: Correção final do desenho tendo em conta as medições directas de controlo feitas em campo.

De seguida procede-se à rectificação utilizando os pontos de controlo P_1 , P_2 , P_2 e P_4 conforme se ilustra na figura 2-17. Estes pontos são dispostos de modo a definirem um rectângulo de acordo com as medições de controlo efectuadas em campo.

Finalmente a última etapa consiste no completamento do desenho, através de operações de simetria e outras rectificações pontuais.

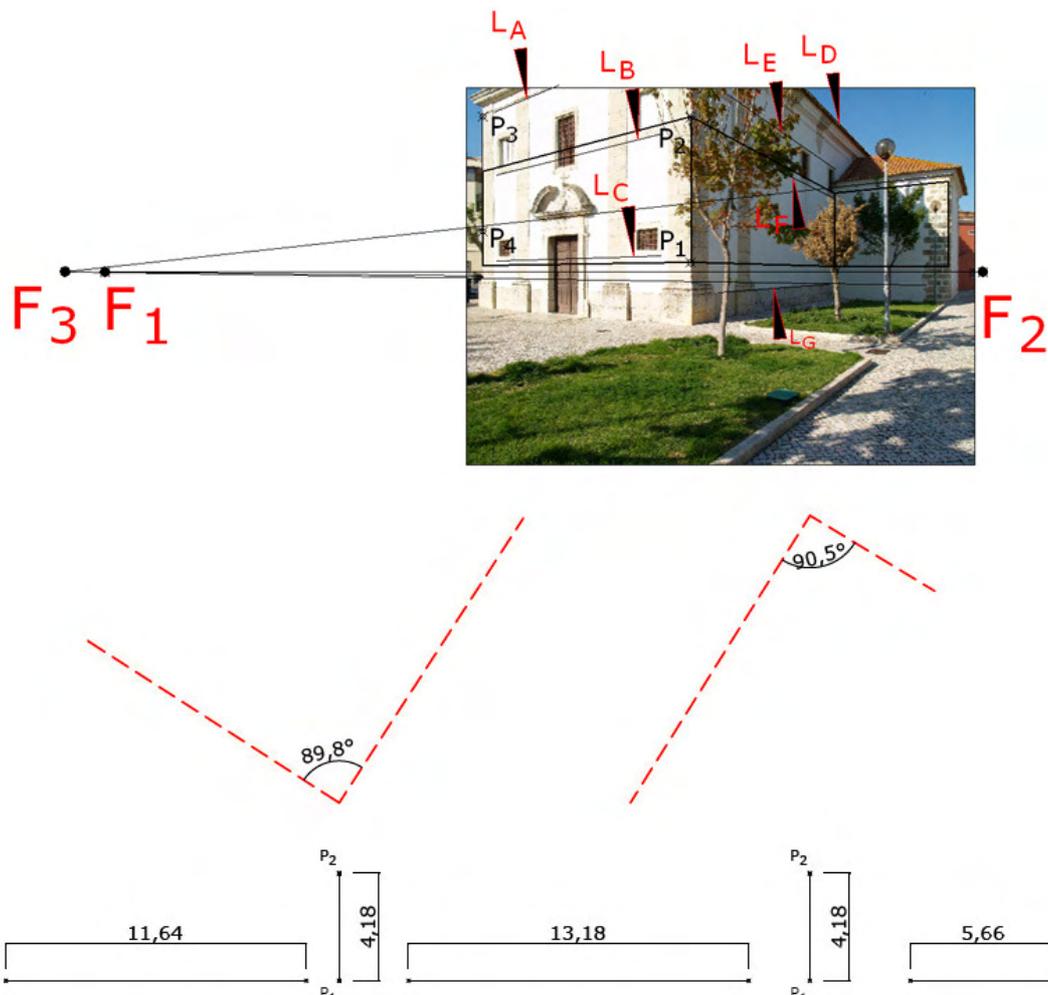
Figura 2-19: Determinação do ângulo entre planos verticais adjacentes de fachadas.

Na imagem da figura 2-19 trata-se do segmento $[P_1P_2]$. De seguida marcam-se mais dois segmentos verticais, um na aresta esquerda da face da esquerda e outro na aresta direita da face da direita. Estes dois segmentos devem corresponder à mesma dimensão no objecto, que é a dimensão correspondente ao segmento marcado sobre a aresta comum. Estes dois segmentos podem ser marcados através dos pontos de fuga F_1 e F_2 . Sendo conhecidas, no objecto, as distâncias entre estes segmentos e o segmento $[P_1P_2]$, que neste caso são 11.64m (distância esquerda) e 13.18m (distância direita), estamos em condições de determinar o ângulo entre os planos das duas fachadas, aplicando o princípio que se expôs no ponto 4.3 do volume I da presente tese. Aplicando a rotina respectiva obtivemos o valor 89.8° . Procedendo de modo idêntico para o par de fachadas seguintes obtivemos o valor de 90.5° , conforme se ilustra na figura 2-19.

Notamos que a determinação de cada um dos pontos de fuga, F_1 e F_2 , foi conseguida utilizando a convergência de mais que duas rectas. Para determinar o ponto de fuga F_1 utilizaram-se as rectas L_A , L_B e L_C . Para determinar o ponto de fuga F_2 utilizaram-se as rectas L_D , L_E , L_F e L_G . Em ambos os casos aplicou-se uma rotina que implementa o princípio descrito no ponto 4.1 do volume I.

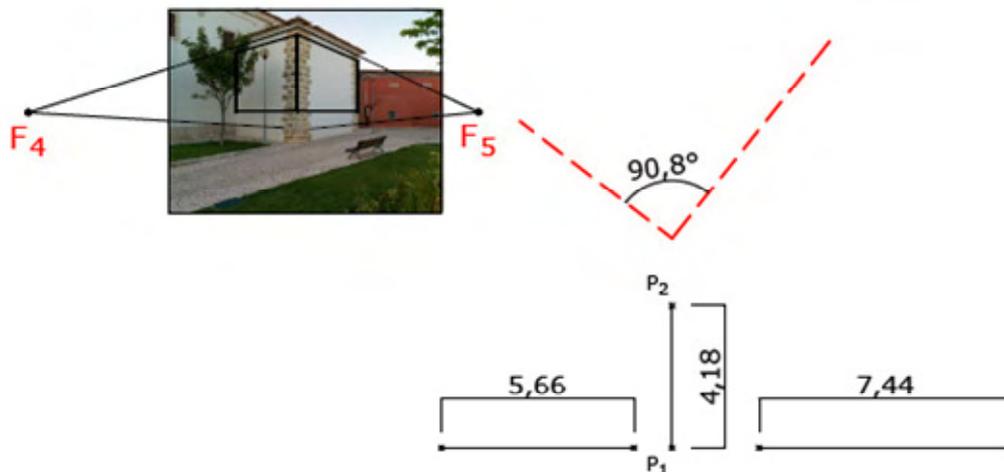
Figura 2-20: Determinação do ângulo entre planos verticais adjacentes de fachadas.

Aplicando estas operações para novos pares de fachadas obtemos mais ângulos entre planos conforme se ilustra nas figuras 2-20 e 2-21. Nestes dois casos são determinados os ângulos de 90.8° e 91.3° , respectivamente. Os segmentos correspondentes às alturas de referência foram propagados a partir da informação da imagem da figura 2-19 utilizando as regras da perspectiva, isto é, através dos pontos de fuga das direcções, supostas horizontais, das faces.

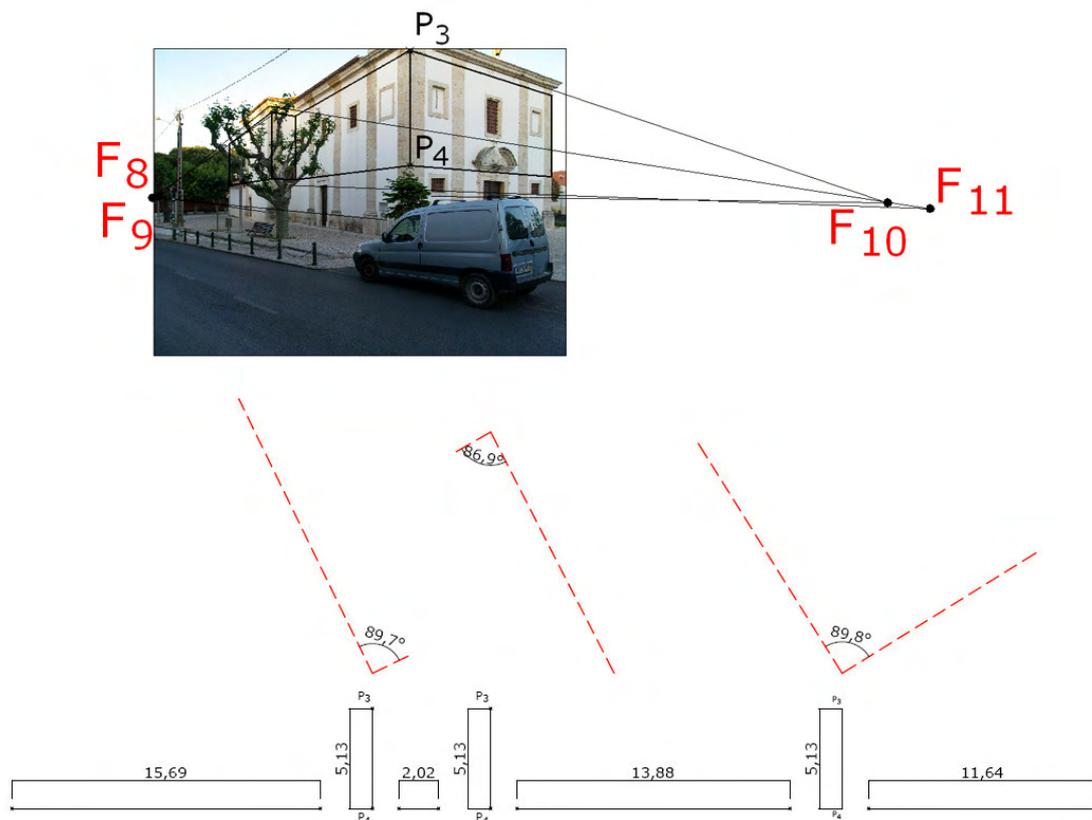
Figura 2-22: Determinação do ângulo entre planos verticais adjacentes de fachadas.

No caso da imagem da figura 2-22 o procedimento é idêntico.

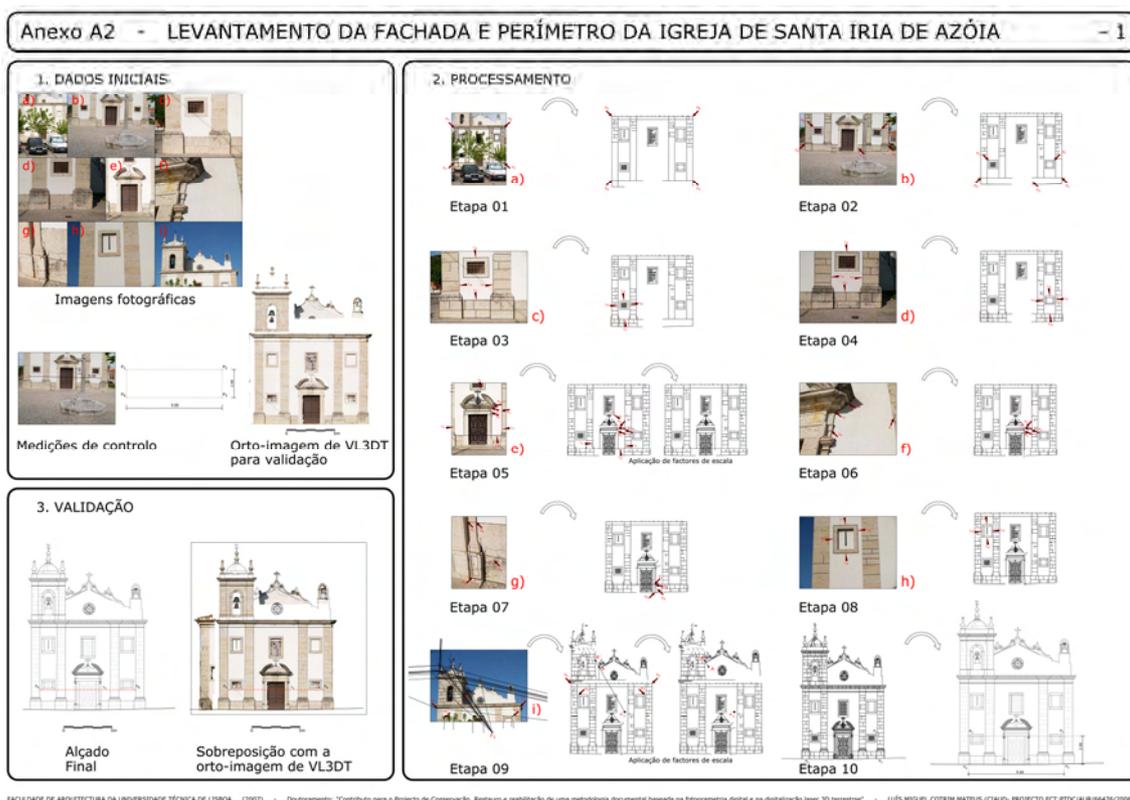
Figura 2-25: Painel com síntese das operações efectuadas relativamente ao desenho da fachada.

- Nas figuras 2-25 e 2-26 ilustram-se os desenhos finais que sintetizam os processos acima descritos, na sua componente de desenho. Estes desenhos podem ser consultado nos formatos *.pdf e *.dwf que se encontram no CD anexo à tese. Trata-se dos ficheiros Siria_1.pdf e Siria_1.dwf no caso da produção do alçado, e dos ficheiros Siria_2.pdf e Siria_2.dwf no caso da determinação do perímetro.

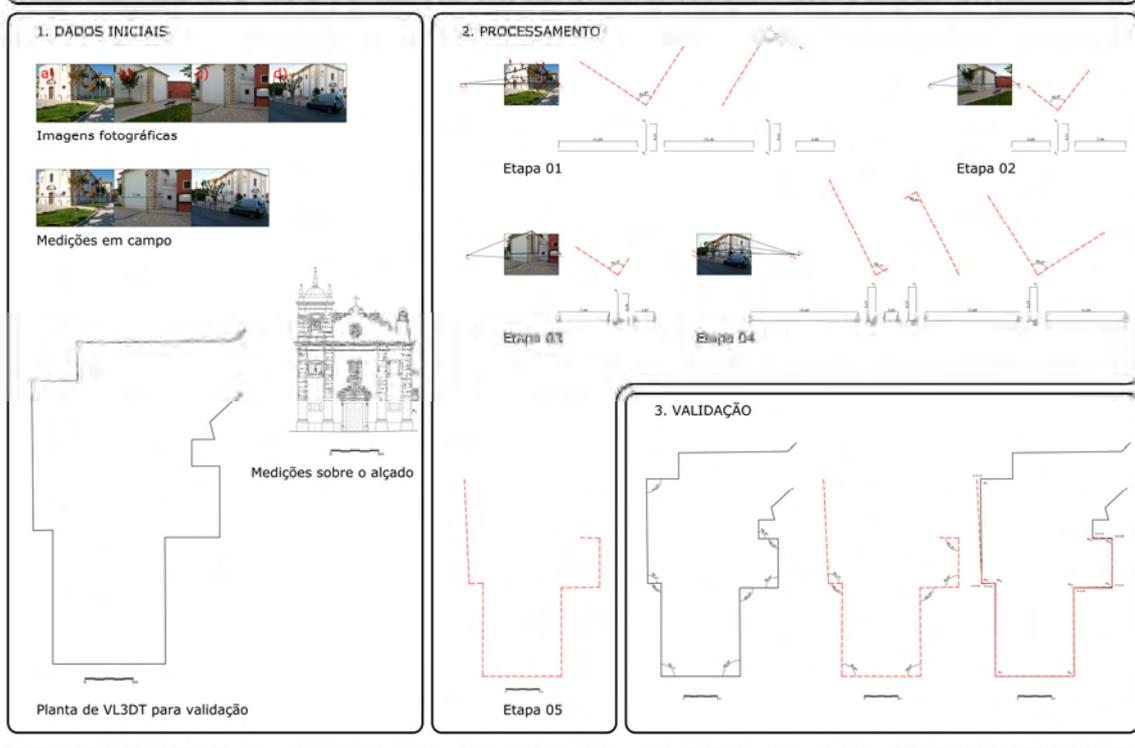
Figura 2-26: Painel com síntese das operações efectuadas relativamente ao desenho do perímetro.

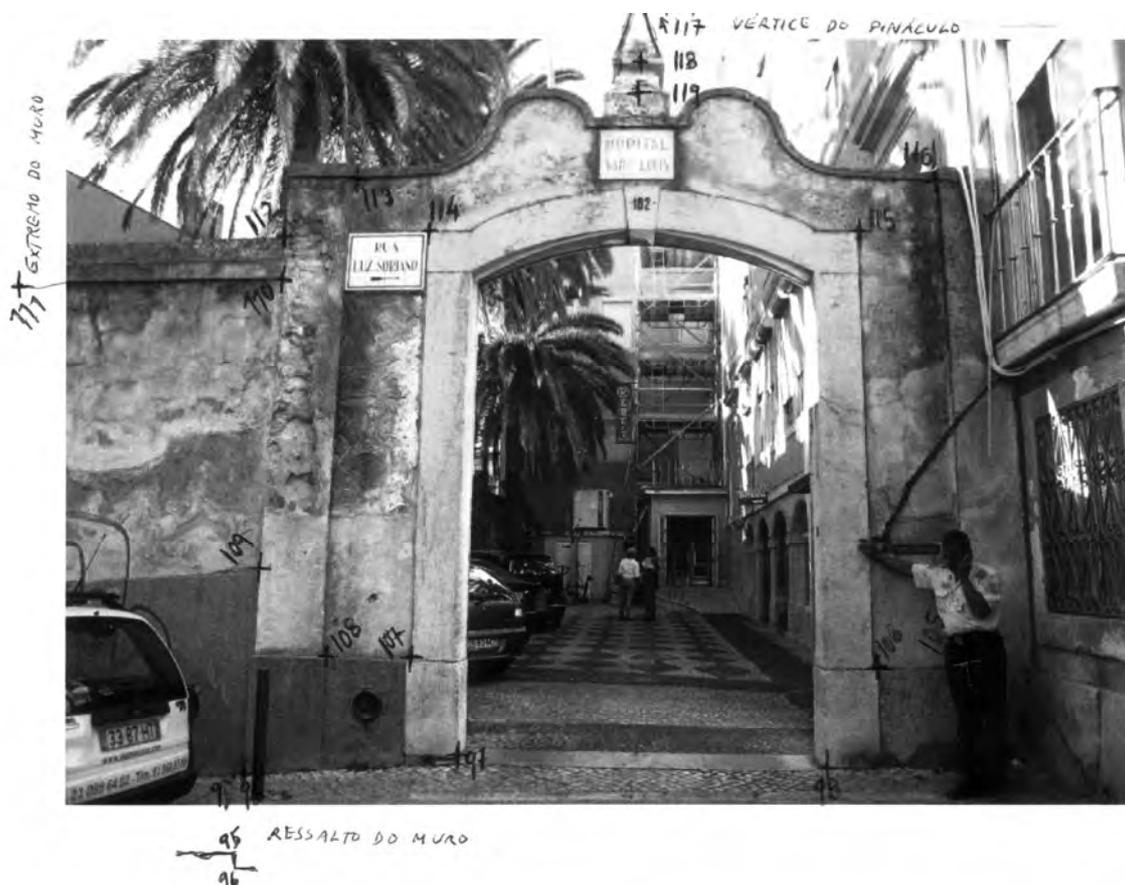
Figura 3-2: Fotografia utilizada em campo para anotar os pontos topográficos visados.

Os dados topográficos foram recolhidos no dia 8 de Outubro de 2010 entre as 12h e as 17h, sendo registada a sua localização sobre as imagens da visita prévia impressas como se ilustra na figura 3-2.

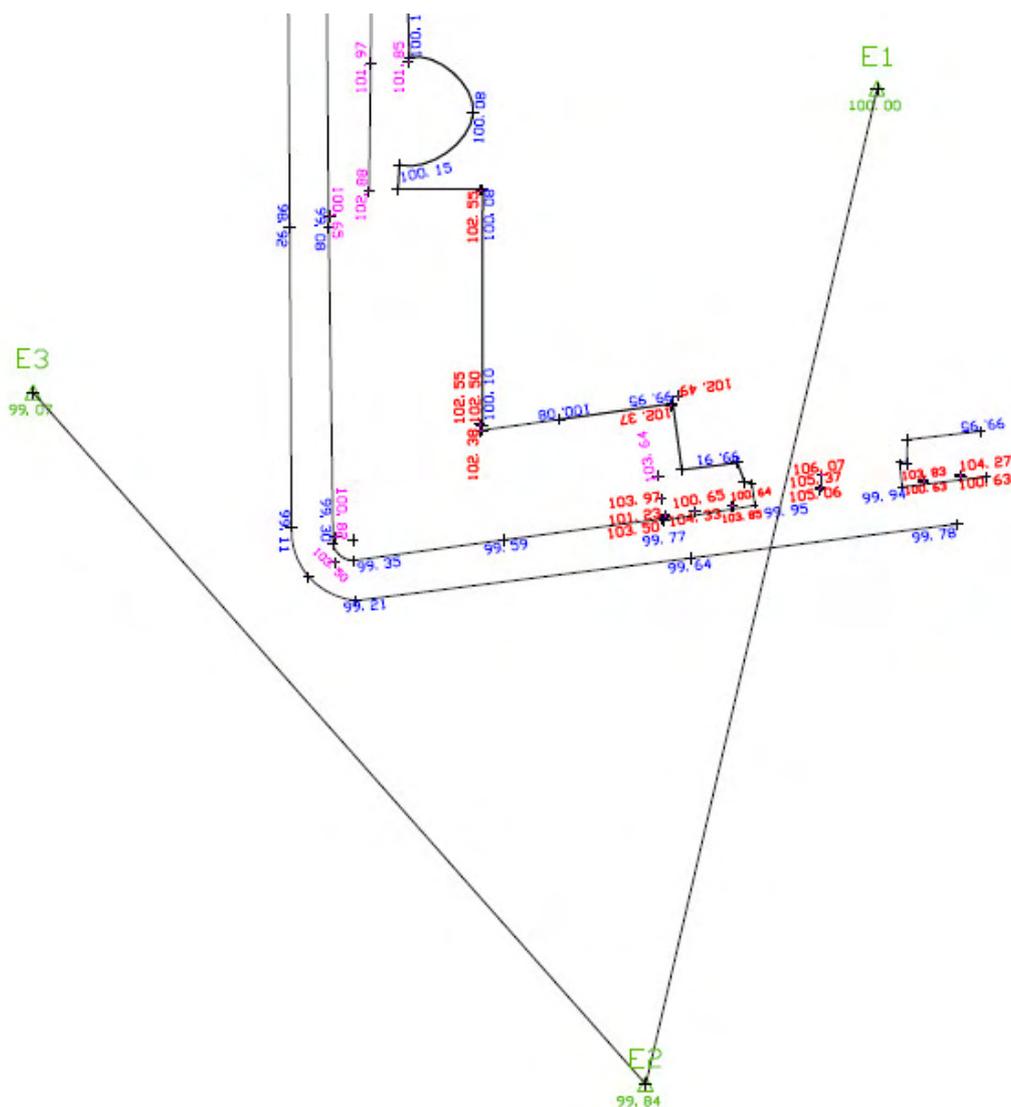
Figura 3-3: Excerto de planta correspondente ao levantamento topográfico.

Os dados recolhidos em campo em caderneta electrónica foram descarregados para PC. De seguida foram importados através do software SDRMap 6.0. Dessa importação e processamento resultou a disposição espacial da nuvem de pontos recolhida. A etapa seguinte consistiu na união dos pontos para definição do desenho da planta e a exportação de um ficheiro de formato *.dwg de base para o processamento seguinte como se ilustra na figura 3-3. Esta figura corresponde a uma parte do levantamento topográfico.

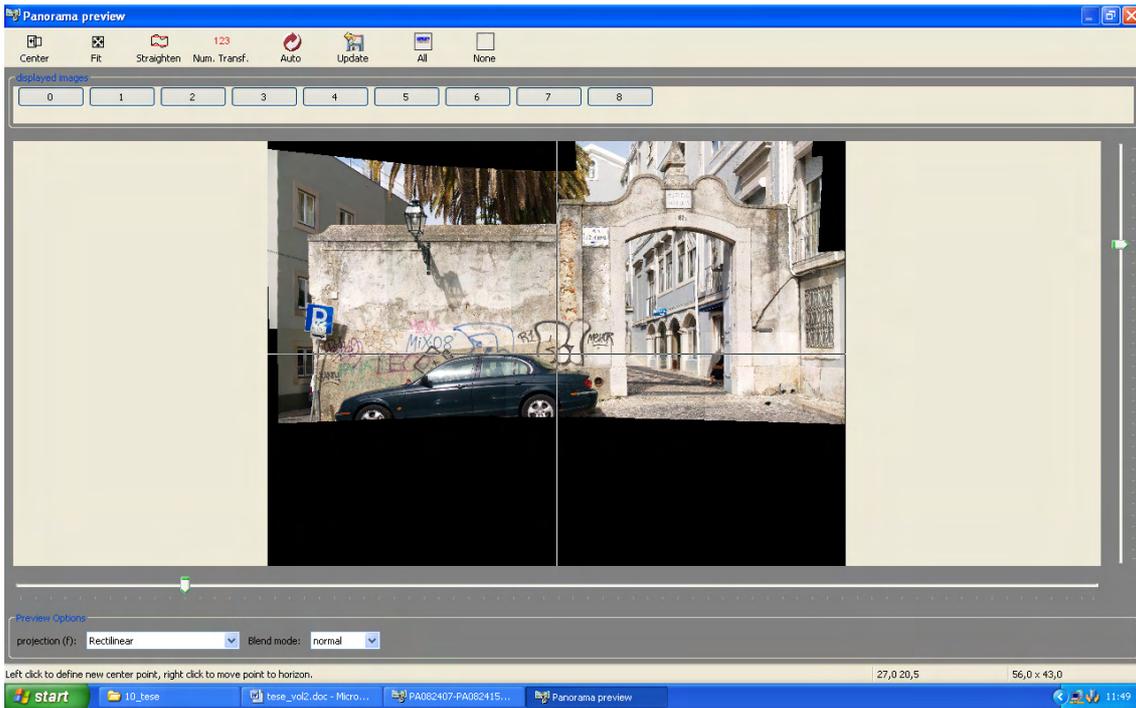
Figura 3-4: Montagem automática de imagem panorâmica com o software Hugin.

Das 15 fotografias úteis resultantes da recolha fotográfica, 9 foram utilizadas para a produção de uma imagem panorâmica correspondente ao alçado principal. Esta imagem panorâmica foi produzida através da utilização do software livre Hugin conforme se ilustra na figura 3-4.

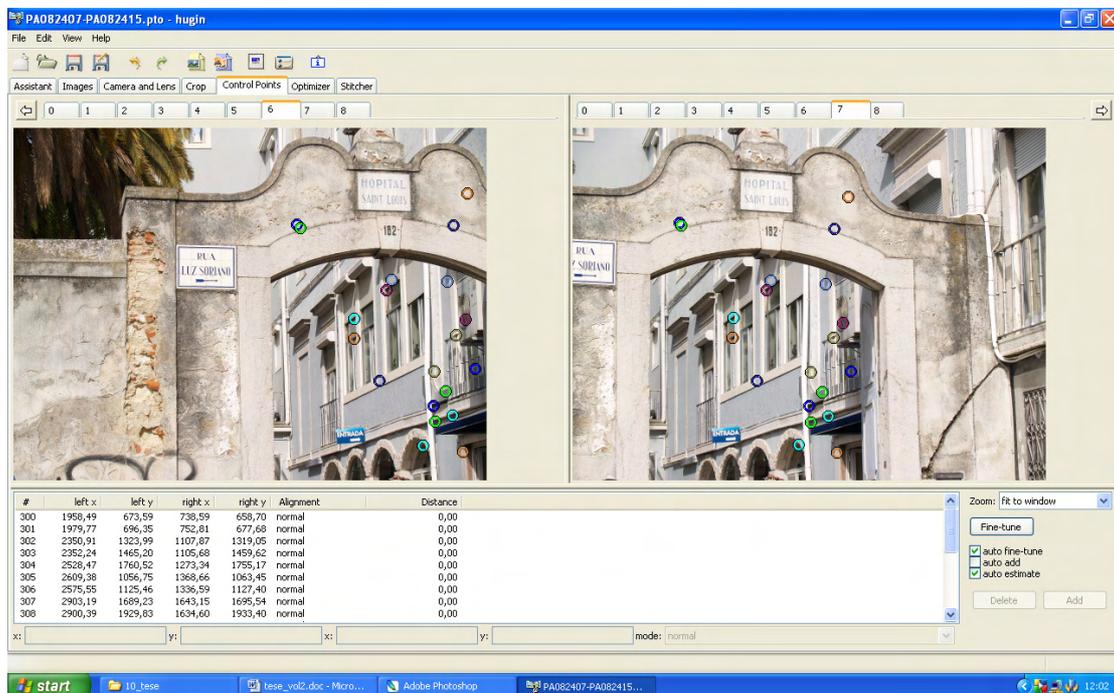
Figura 3-5: Pontos homólogos entre imagens adjacentes.

Esta aplicação permite o carregamento das imagens de base para a produção do panorama e calcula automaticamente um conjunto de pontos homólogos entre imagens, como se ilustra na figura 3-5.

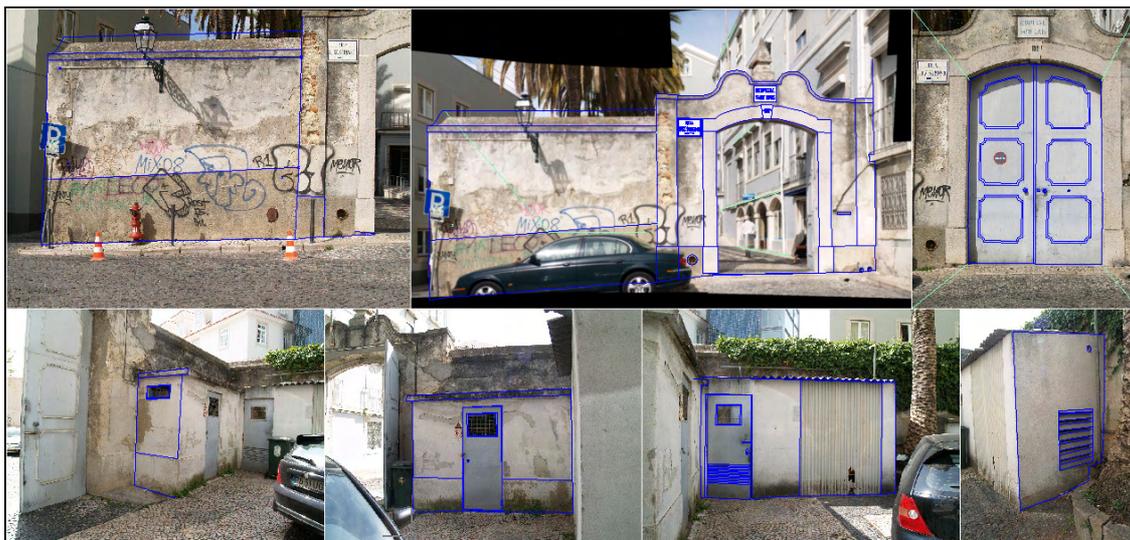
Figura 3-7: Desenho efectuado em CAD sobre as imagens.

Esta imagem panorâmica e as restantes 6 imagens foram de seguida inseridas num ficheiro de AutoCAD 2004, e delineadas manualmente conforme se ilustra na figura 3-7.

Neste processo de delimitação também foram identificados os pontos topográficos, que no caso foram pontos naturais do objecto.

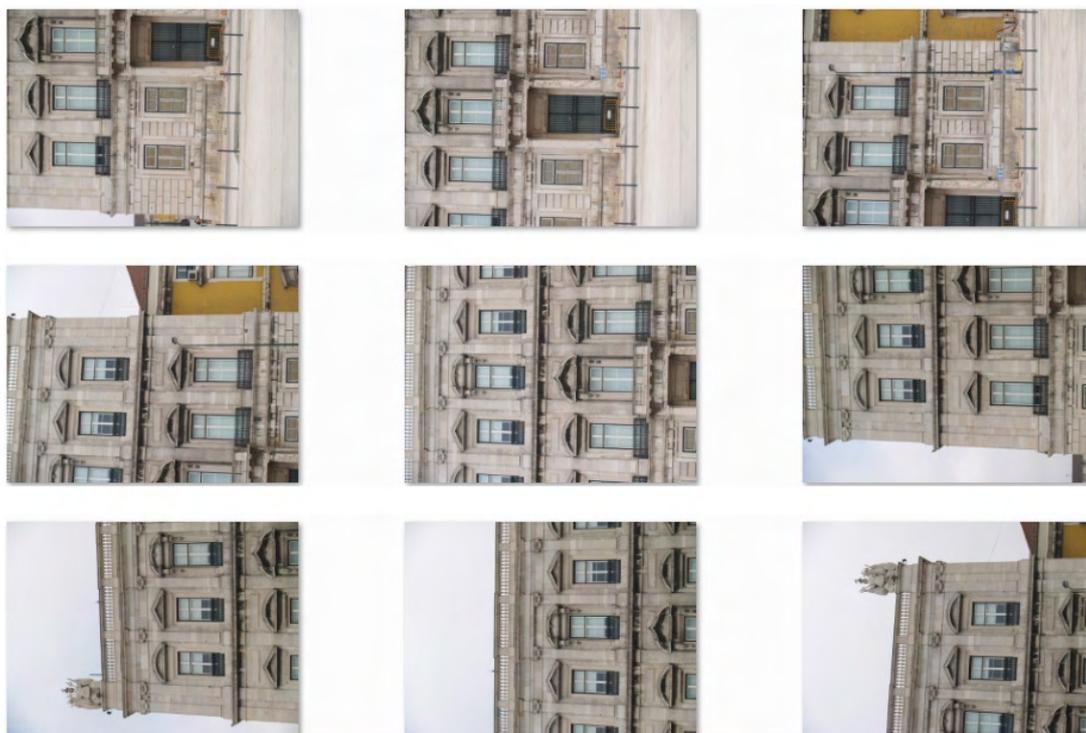
Figura 4-6: Exemplo de imagens do alçado sul do torreão nascente, para posterior montagem panorâmica.

Na figura 4-6 apresenta-se um conjunto de imagens que foram capturadas tendo em conta a montagem posterior de uma panorâmica.

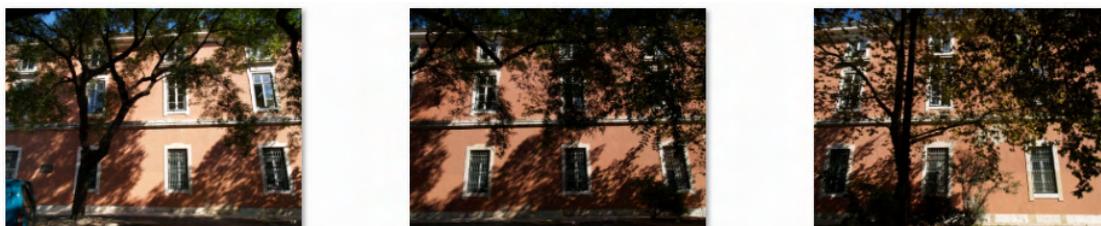
Figura 4-10: Exemplo de imagens em que é claramente perceptível a obstrução causada pela vegetação.

Esta sessão ficou completada em 6 horas. Todas as fotos foram tiradas ao nível do peão. Mais uma vez as condições de iluminação não foram as ideais. Tratou-se de um dia limpo, o que implicou alguns contrastes nas imagens, em particular nas fachadas voltadas a sul. Nas fachadas voltadas a norte houve por vezes a dificuldade de controlar a iluminação em contra-luz. Também nestas fachadas voltadas a norte houve alguma dificuldade motivada pela circulação automóvel, por obras em edifícios, e toldos de estabelecimentos comerciais. Na fachada mais a poente, voltada ao Cais do Sodré, houve algumas dificuldades motivadas pela vegetação, em particular as copas das árvores, conforme ilustra a figura 4-10.

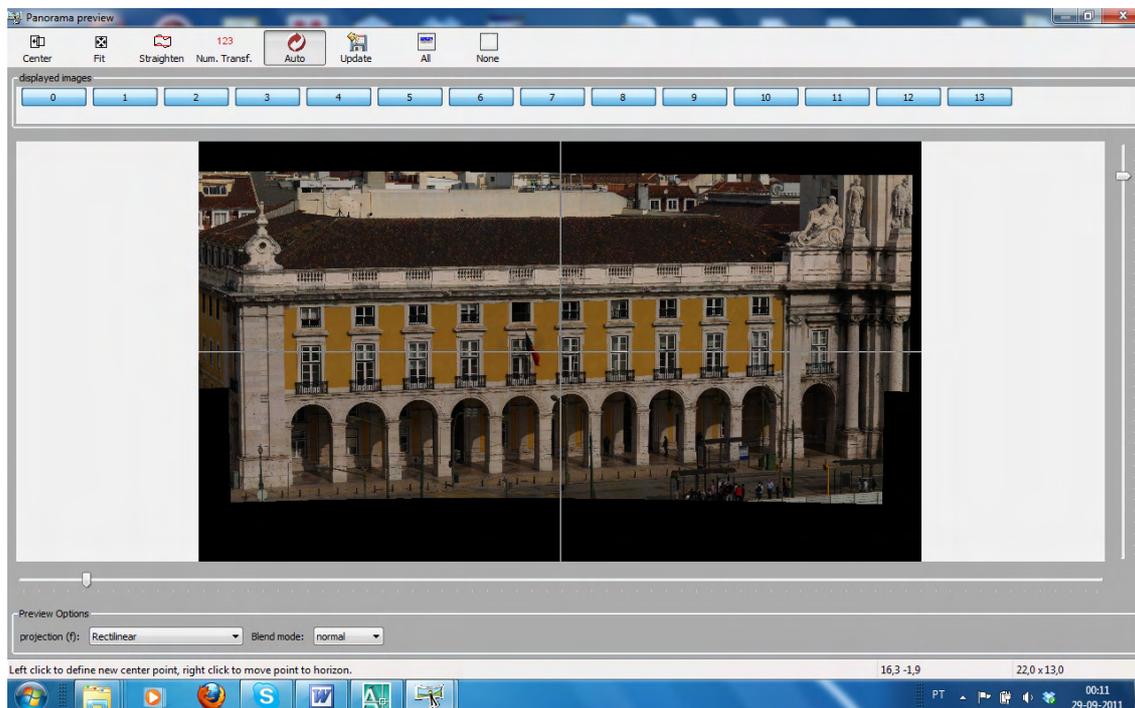
Figura 4-17: Panorama do alçado da Praça do Comércio, à esquerda do Arco da Rua Augusta. Imagem composta por 14 fotos.

- No que respeita a rectificações, foram considerados dois tipos de procedimento: i) a produção de imagens panorâmicas rectificadas através dos procedimentos da rectificação de imagem e da rectificação vectorial que a seguir descrevemos, e ii) a rectificação de imagens individuais utilizando o software Perspective Rectifier. Optou-se pelo segundo procedimento sempre que foi possível um deslocamento paralelo à fachada e pelo primeiro procedimento quando tal deslocamento não era possível, ou quando, pela natureza pouco plana do objecto, se introduziriam efeitos impossíveis de compensar visualmente através da justaposição de imagens tiradas de pontos de vista distintos, eventualmente com prejuízo do aumento das distorções na vertical e na horizontal. Nestes casos foi utilizada uma adaptação nodal para o tripé de modo a conseguir-se fotografar sem paralaxe. Foi por exemplo o caso da fachada à esquerda do Arco da Rua Augusta que se ilustra nas figuras 4-17 e 4-18.

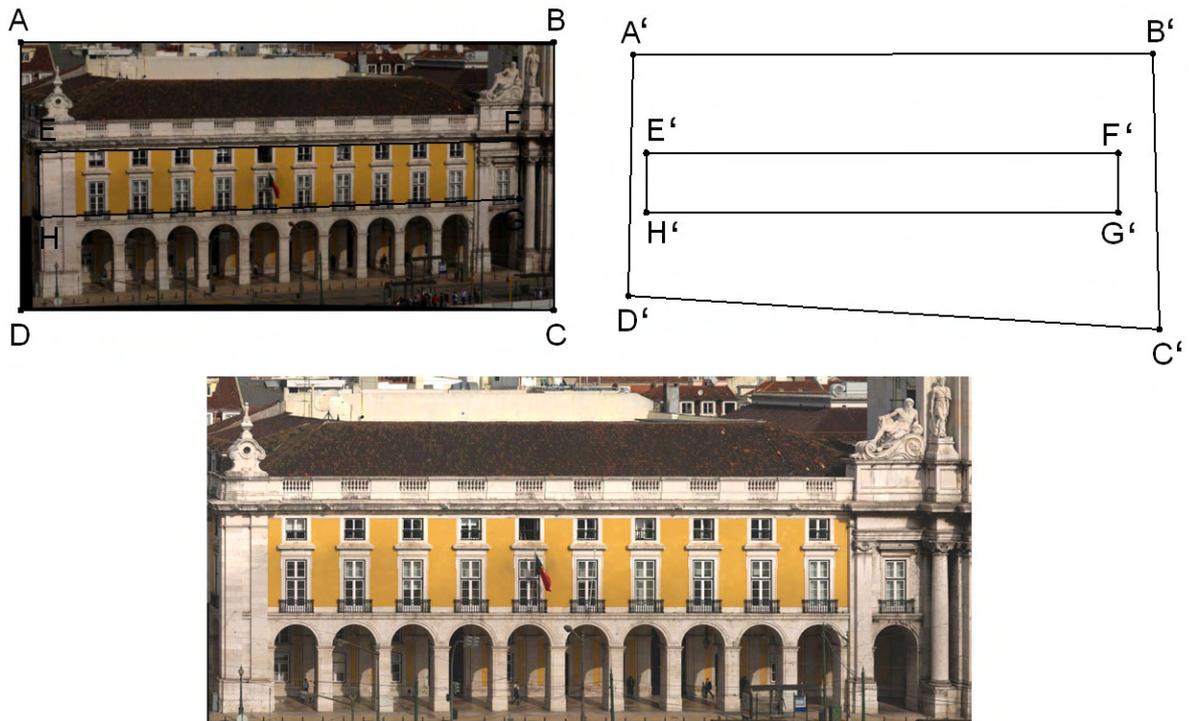
Figura 4-18: Em cima à esquerda: Imagem panorâmica produzida com 14 fotografias. Em cima à direita: Rectificação vectorial de controlo para a rectificação de imagem. Em baixo: Imagem final rectificada.

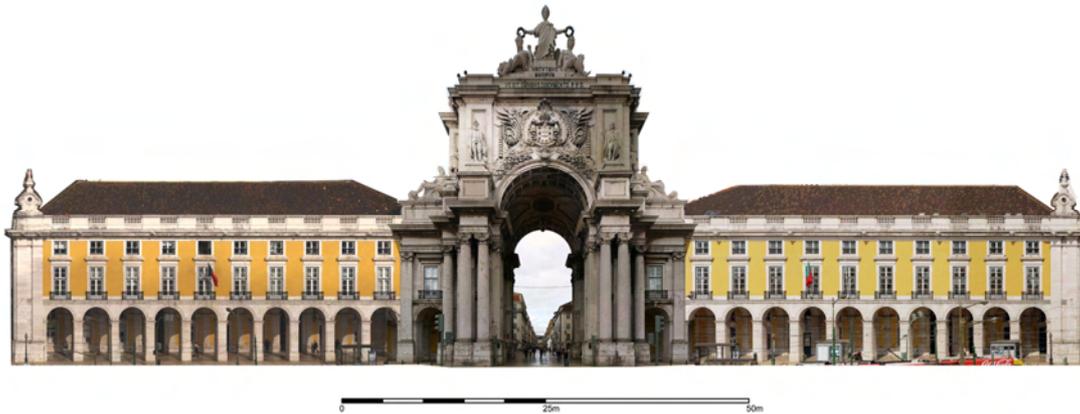
Figura 4-21: Alçado métrico rectificado da fachada sul do Terreiro do Paço.

Os efeitos de deslocamento vertical aparente ficam bem patentes na imagem da figura 4-21 na parte central relativa ao Arco da Rua Augusta. Este efeito deve-se ao facto de não ter sido possível fotografar a grande distância do objecto como nos casos ilustrados nas 4-19 e 4-20 ou como nas partes laterais daquela figura. Note-se que no caso do foto-mosaico da figura 4-19 as fotos foram tiradas a cerca de 200 de distância da fachada com uma lente zoom de 45-200mm, e a uma altura tal que permitiu remover praticamente todos os efeitos de deslocamento vertical aparente devidos a elementos salientes e tratar o foto-mosaico como se de um alçado de facto se tratasse. Com efeito, a configuração tipo da figura 4-19 é a que se deve adoptar sempre que possível. Nota-se ainda que ao compor o foto-mosaico através de tiras verticais de imagens estreitas também se remove o efeito horizontal equivalente ao deslocamento vertical aparente.

Neste exemplo não se tratou a harmonização cromática entre as várias imagens do foto-mosaico por não ser relevante para os fins considerados. As diferenças de cor entre as várias imagens resultam de uma multiplicidade de factores que fazem variar a quantidade de luz da cena fotografada que a câmara recebe. Entre estes factores encontram-se os efeitos da reflexão da luz em edifícios vizinhos, a inclinação da câmara em relação às superfícies, a variação da luz ambiente, entre outros.

Torna-se evidente, pela simples comparação visual entre as figuras 4-21 e 4-22, que o desenho produzido sobre imagens rectificadas é mais que simples delineação da imagem. É necessário compensar os efeitos de deslocamento vertical aparente bem como as variações de escala para além do plano de referência. Esta é uma das

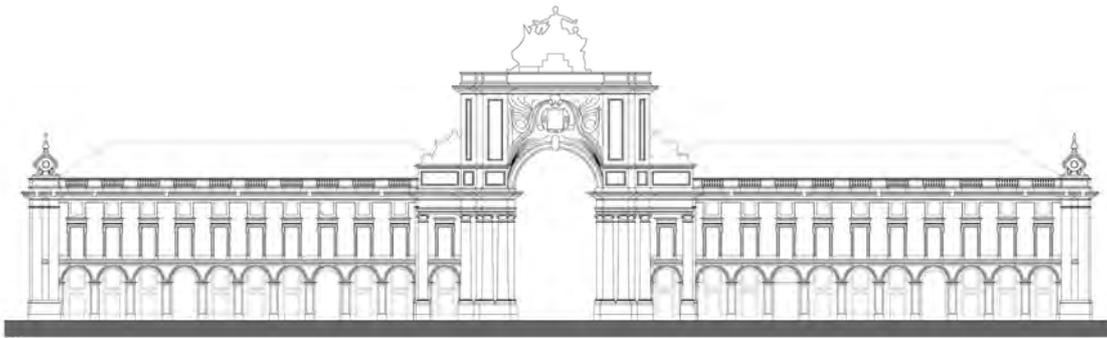
Figura 4-22: Restituição gráfica do Alçado da fachada Sul do Terreiro do Paço. Este desenho foi elaborado no Atelier 15 sob a coordenação dos arquitectos Alexandre Alves Costa e Sérgio Fernández, sobre os foto-mosaicos produzidos.

Na figura 4-22 apresenta-se a restituição gráfica feita em AutoCAD sobre a imagem da figura 4-21.
