Universidade Técnica de Lisboa

**CONTRIBUTOS PARA O PROJECTO DE
CONSERVAÇÃO, RESTAURO E REABILITAÇÃO**
UMA METODOLOGIA DOCUMENTAL BASEADA NA FOTOGRAMETRIA
DIGITAL E NO VARRIMENTO LASER 3D TERRESTRES

VOLUME II

(Tese elaborada para a obtenção do grau de Doutor em Arquitectura, na especialidade de Comunicação Visual)

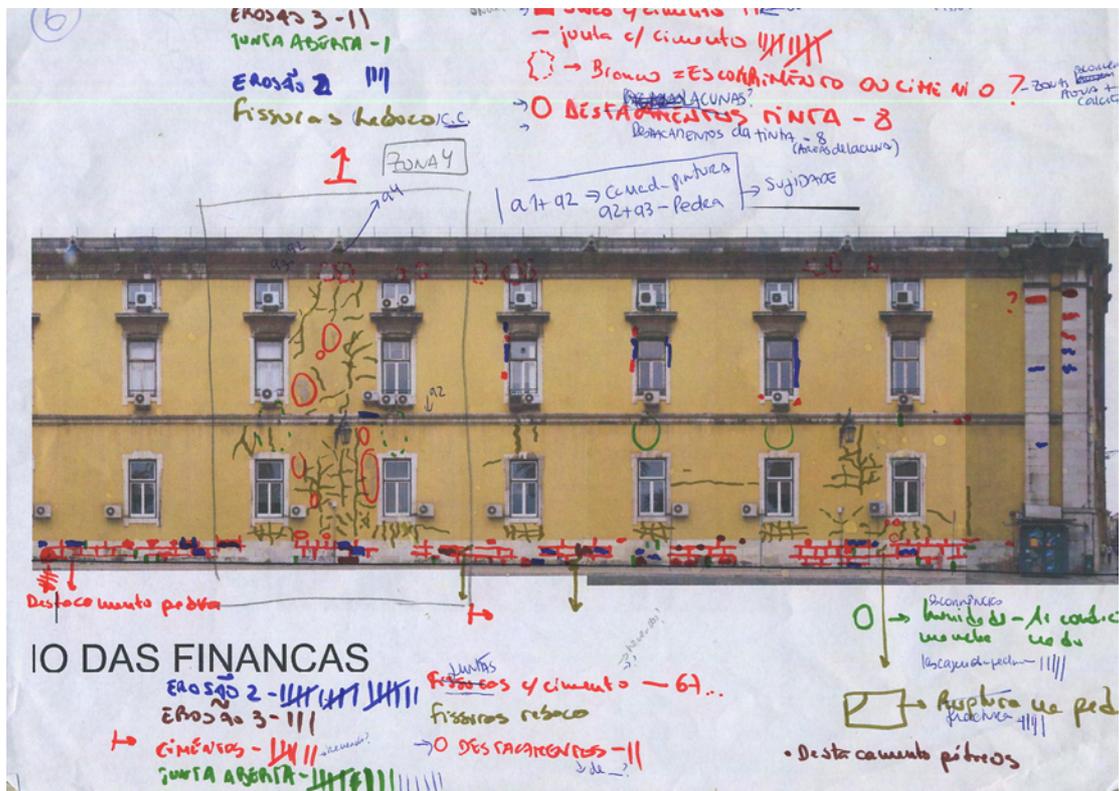
Figura 4-26: Recolha de informação em campo registada sobre alçado métrico rectificado.

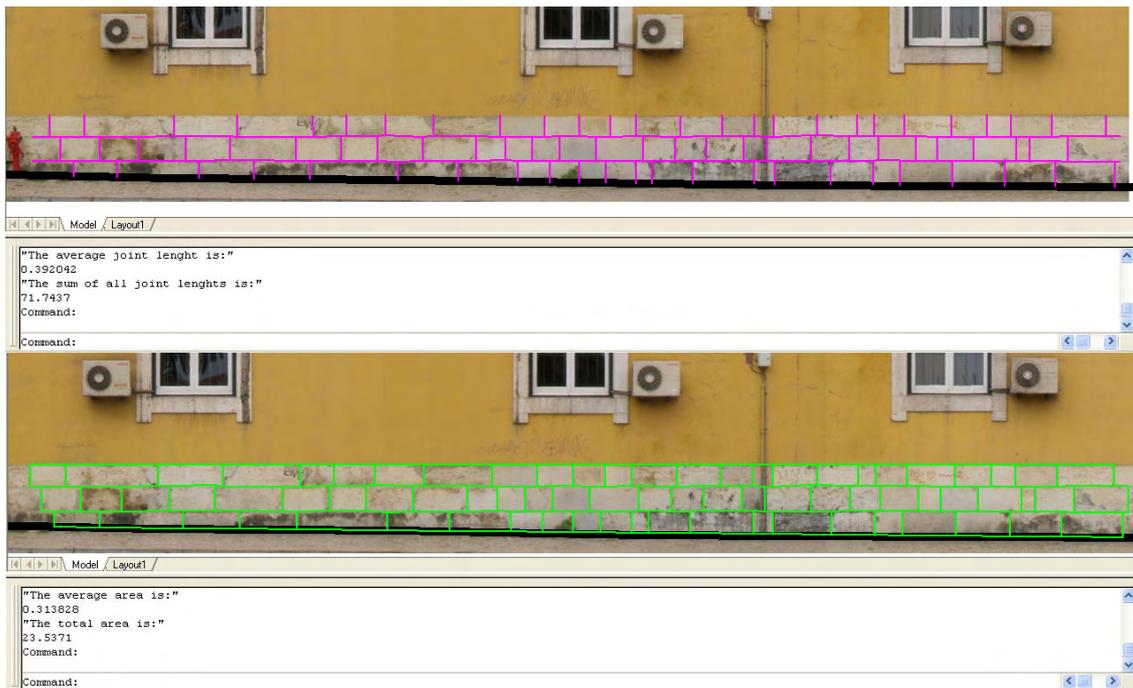
Figura 4-27: Aplicação das rotinas para cálculo de áreas e comprimentos médios.

Dada a extensão da área a tratar não se afigurou possível a cartografia exaustiva das formas de degradação. Antes, foram escolhidas zonas consideradas significativas da ocorrência de anomalias para, através da sua análise, em campo e gabinete, se poderem estimar índices de ocorrência a aplicar às áreas calculadas. Nalguns casos afigurou-se mais simples a contagem de elementos, por exemplo blocos ou juntas, afectados por uma dada anomalia. Nestas situações foi preciso estabelecer um tamanho médio de bloco ou um comprimento médio de junta para definir como unidade. Esta determinação foi feita por amostragem gráfica sobre as imagens rectificadas através da aplicação de rotinas de AutoLisp programadas para o efeito. Na figura 4-27 ilustra-se este procedimento.

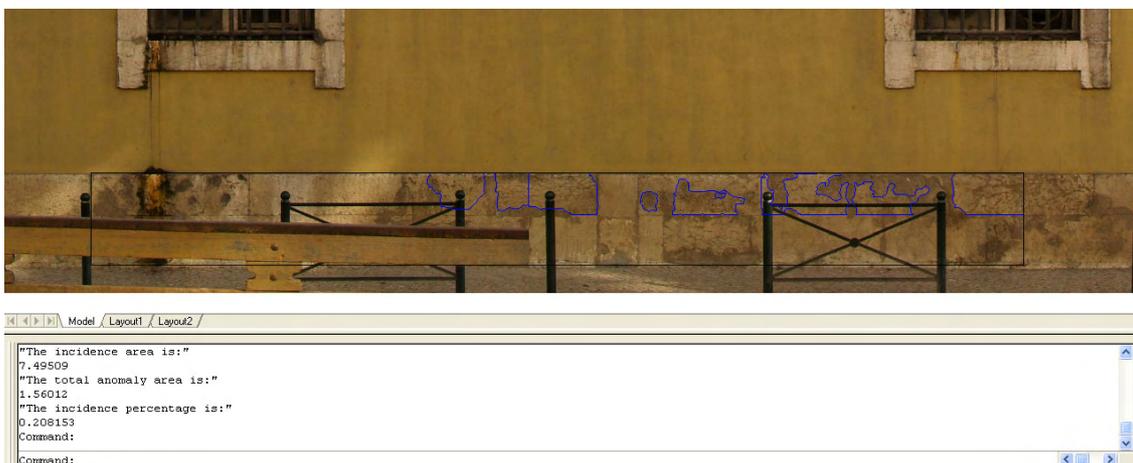
Figura 4-28: Aplicação das rotinas para cálculo de percentagens de incidência de anomalias.

De modo semelhante foram definidas as percentagens de incidência dos vários tipos de anomalias. Foi definida uma área de amostragem e calculado o rácio entre a área de manifestação da anomalia e a área de amostragem. Na figura 4-28 ilustra-se o procedimento.

Os vários valores obtidos foram vertidos para uma tabela de Excel para serem processados de modo a permitir estimar a quantidade das acções de conservação necessárias.

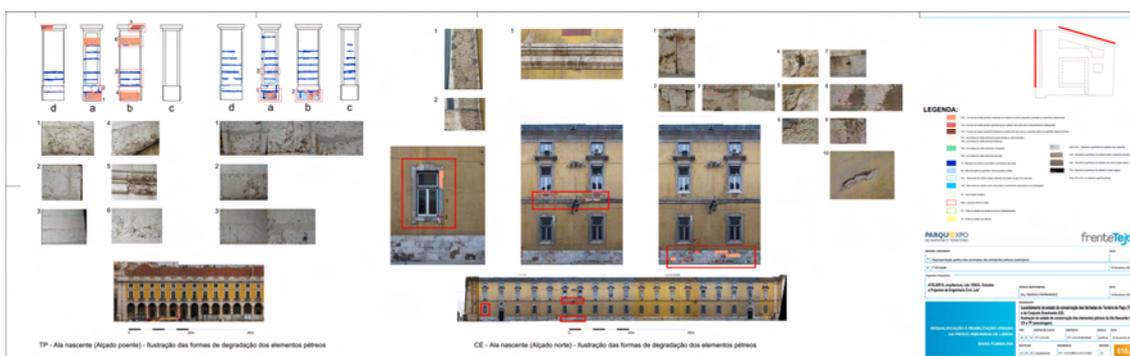
Figura 4-29: A documentação gráfica de base como suporte da síntese gráfica da avaliação do estado de conservação

Naturalmente o uso final dos suportes gráficos consistiu na síntese gráfica da análise do estado de conservação que foi entregue à entidade promotora do projecto. Esta permite estabelecer o elo entre a descrição escrita das formas de degradação e a sua localização espacial como se ilustra no exemplo da figura 4-29.

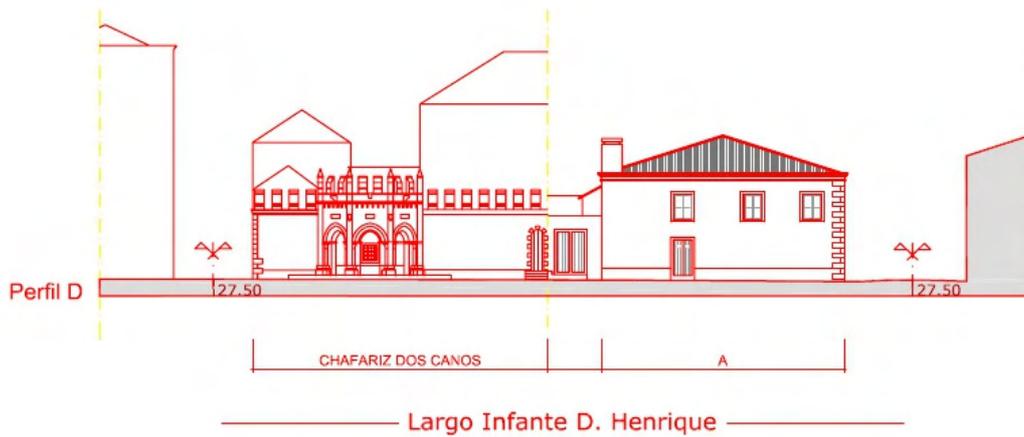
Figura 5-2: Alçado do Chafariz dos Canos, Torres Vedras. Desenho fornecido pela Câmara Municipal de Torres Vedras.

- A Câmara Municipal de Torres Vedras forneceu uma planta do Largo Infante D. Henrique, em que se situa o chafariz, e quatro desenhos de alçados do largo do chafariz e edifícios do largo e ruas adjacentes, num dos quais aparece representado o Chafariz dos Canos (figuras 5-2 e 5-3).

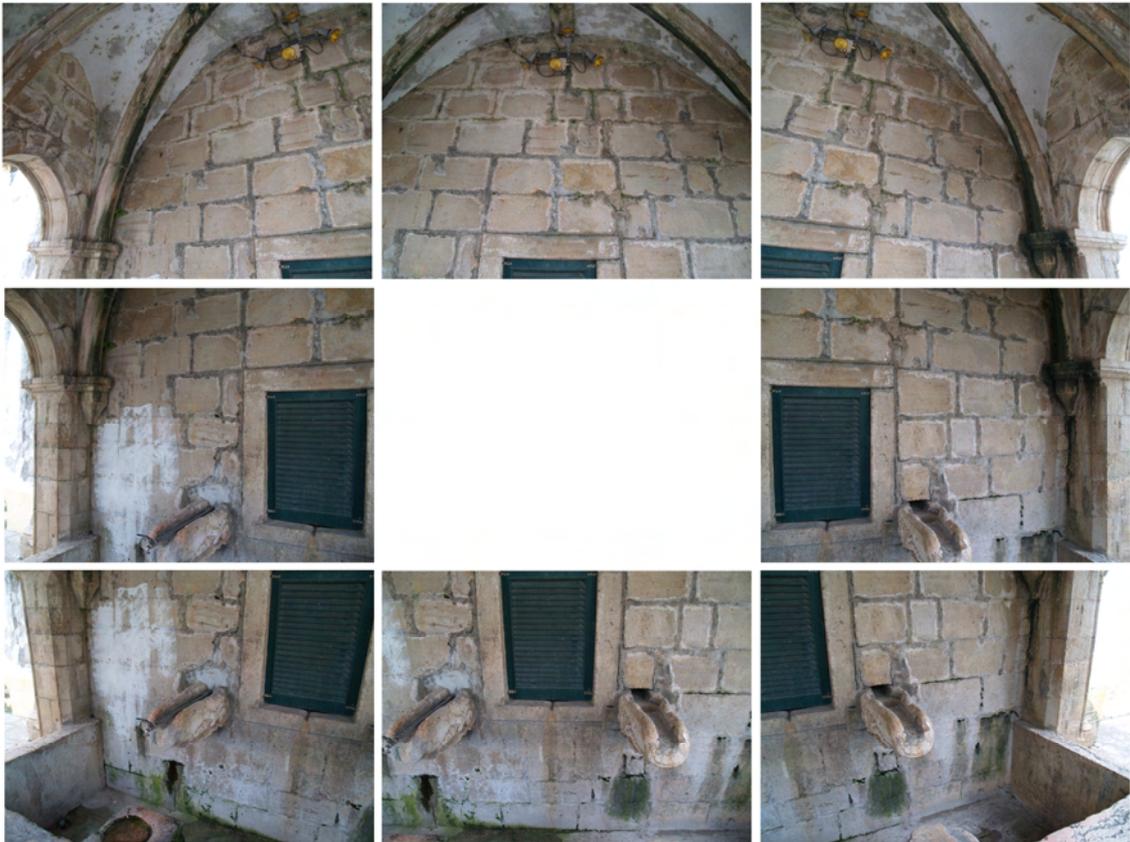
Figura 5-6: Características das imagens em função do tipo de processamento. Imagens a utilizar para produção de imagem panorâmica com o software Hugin e subsequente rectificação com o software Perspective Rectifier. Para a produção destas imagens foi utilizado tripé e suporte nodal para evitar erros de paralaxe.

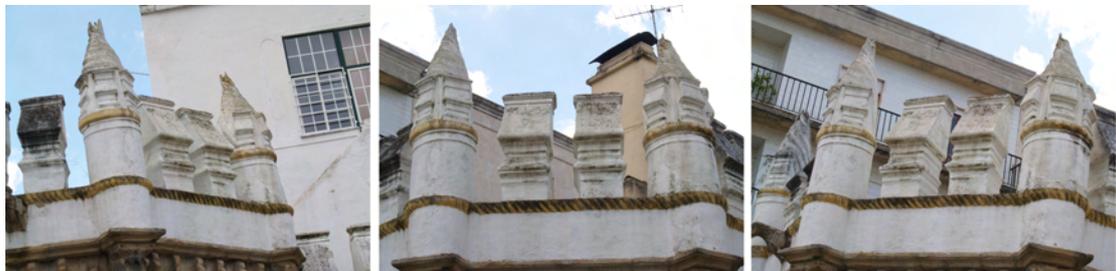
Figura 5-7: Características das imagens em função do tipo de processamento. Imagens a utilizar para processamento fotogramétrico com o software Photomodeler 5.2 Pro. No conjunto destas imagens cada ponto do objecto aparece representado três vezes.

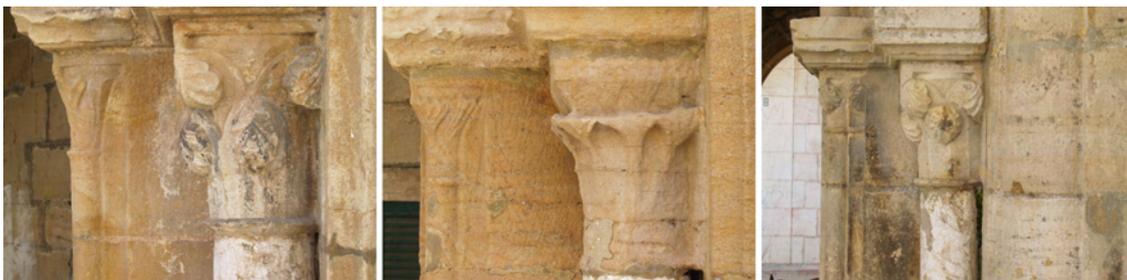
Figura 5-8: Características das imagens em função do tipo de processamento. Imagens a utilizar para delineação directa. Estas imagens foram produzidas procurando a máxima ortogonalidade relativamente ao plano principal da figura.

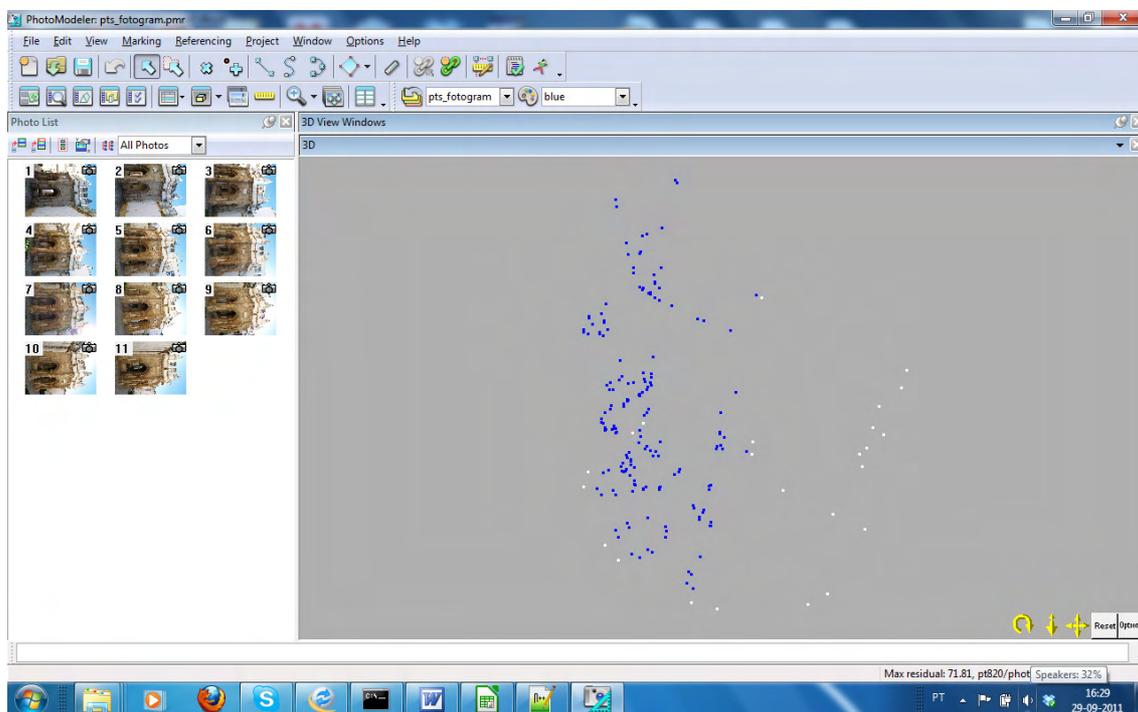
Figura 5-10: Pontos topográficos (a branco) e pontos fotogramétricos (a azul).

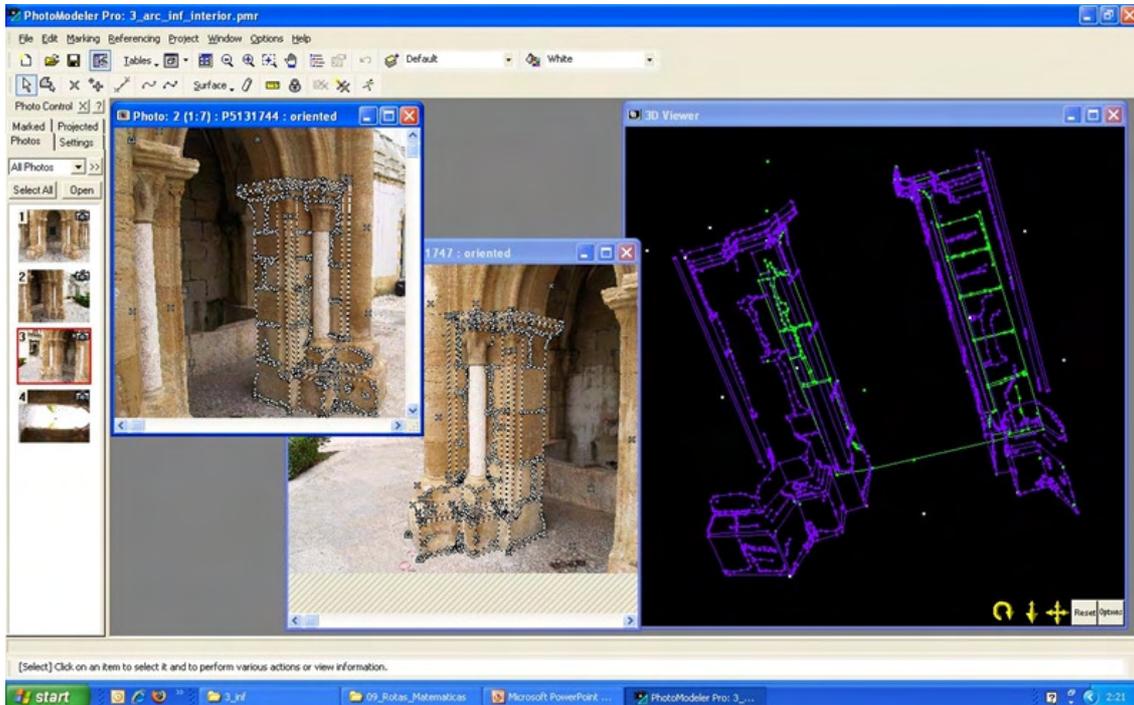
Figura 5-12: Exemplo do processamento com o software Photomodeler.5.2. Pro. Nesta aplicação, têm de ser identificados pontos homólogos em várias imagens.

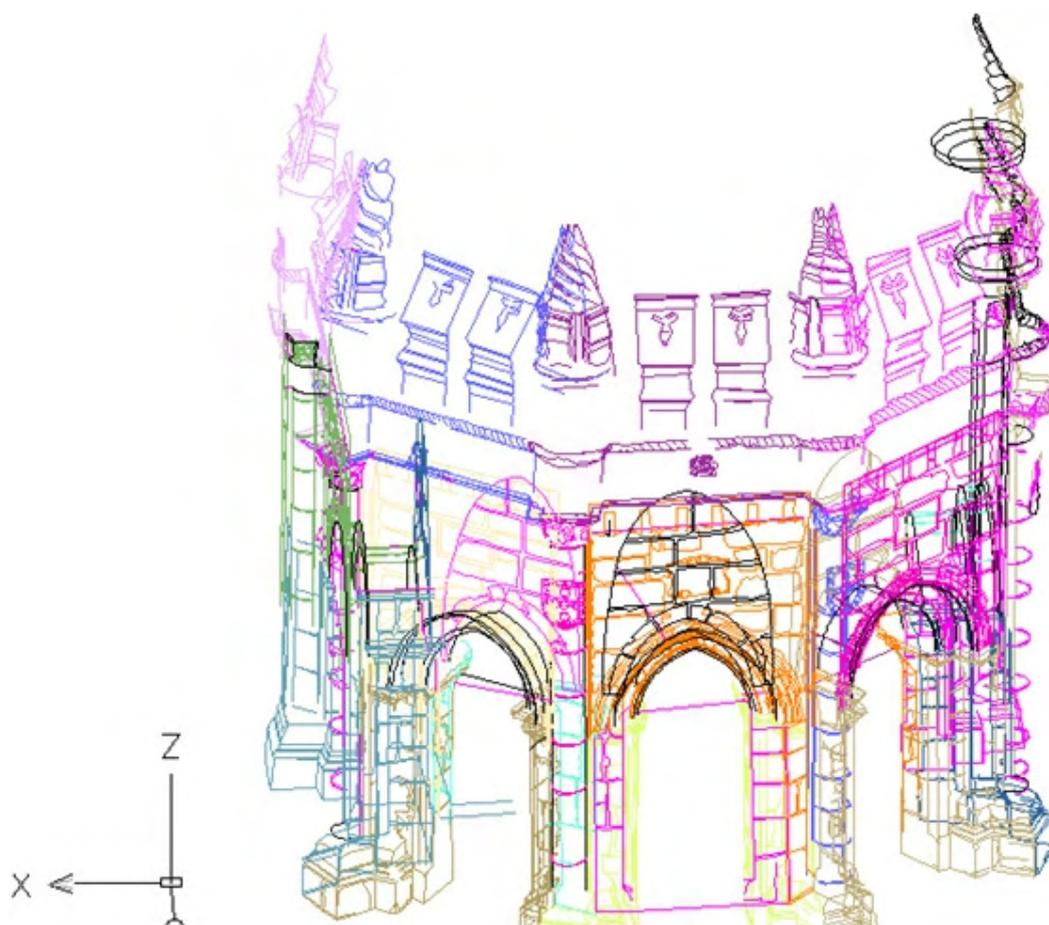
Figura 5-14: Modelo de linhas em ficheiro CAD resultante da assemblagem das várias restituições fotogramétricas parciais. As cores diferenciam os vários modelos produzidos.

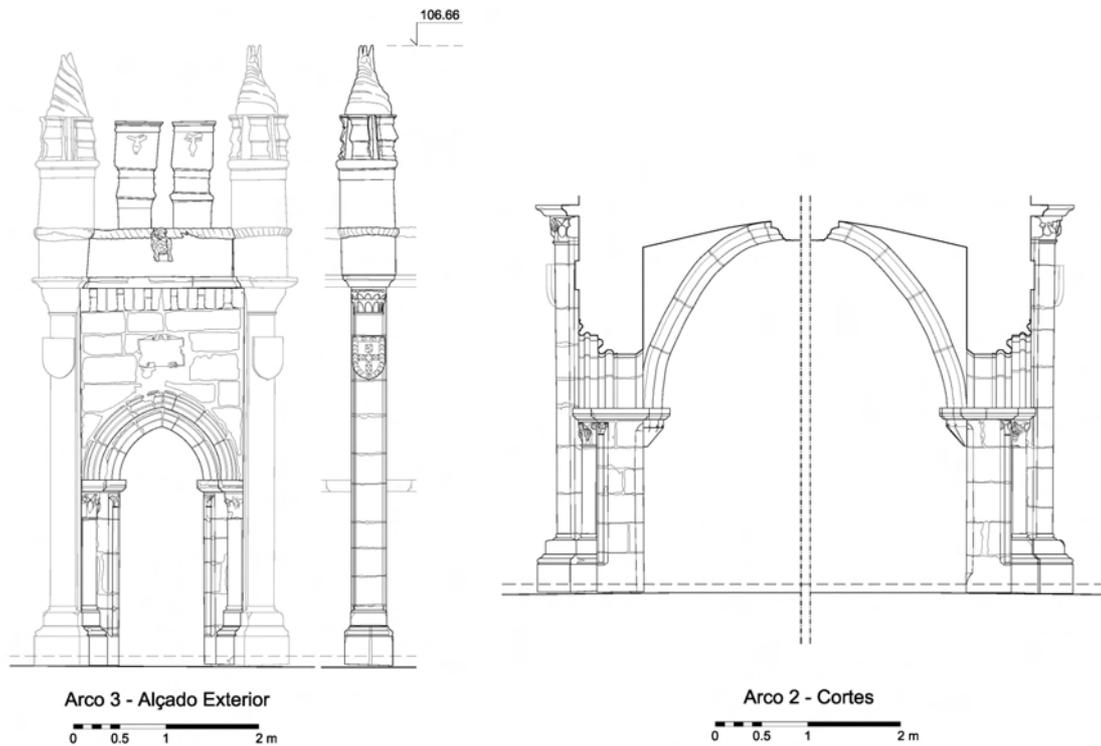
Figura 5-17: Exemplos de desenhos base após as várias operações de edição. À esquerda: alçado de troço central do chafariz. À direita: Cortes transversais de um arco.

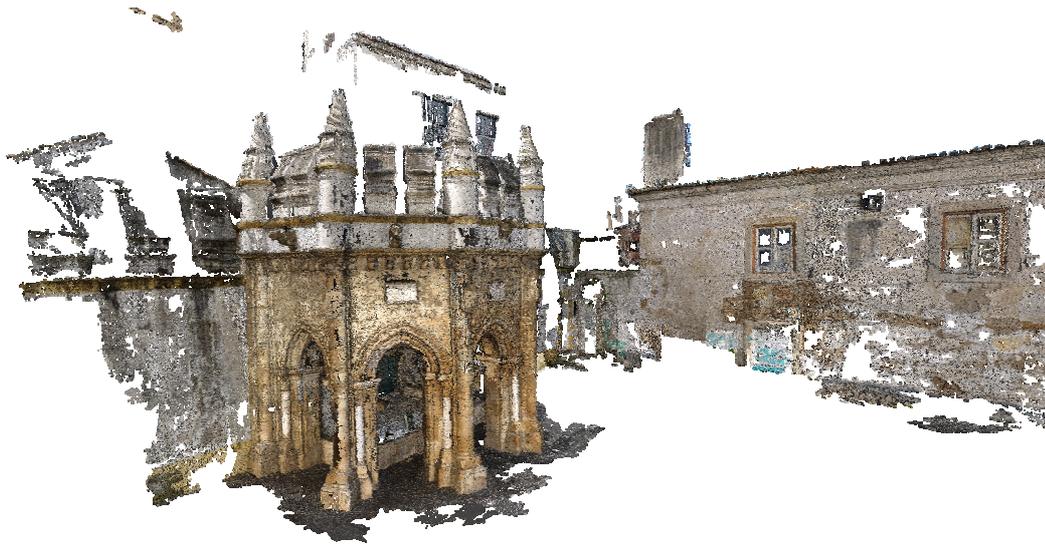
Figura 5-29: Reconstrução densa (CMVS+PMVS).

Foram produzidas 15 nuvens de pontos, num total aproximado de 17.4 milhões de pontos e 1.07Gb de dados. O total do processo, após a importação das imagens até à reconstrução final, ocorreu quase sem intervenção de operador e demorou pouco mais de 7 horas a ficar concluído. Foi utilizada uma workstation com 48Gb de RAM e placa gráfica de 1Gb, com sistema operativo de 64bit.

Após ter-se concluído a fase de reconstrução esparsa passou-se à reconstrução densa. Esta foi feita a partir do ambiente do VSFM aplicando os algoritmos CMVS e PMVS, com um conjunto de parâmetros definidos por omissão ($\text{threshold}=0.7$, $\text{level}=0$, $\text{csize}=2$). A reconstrução densa demorou aproximadamente 5 horas. Na figura 5-29 pode visualizar-se o resultado.

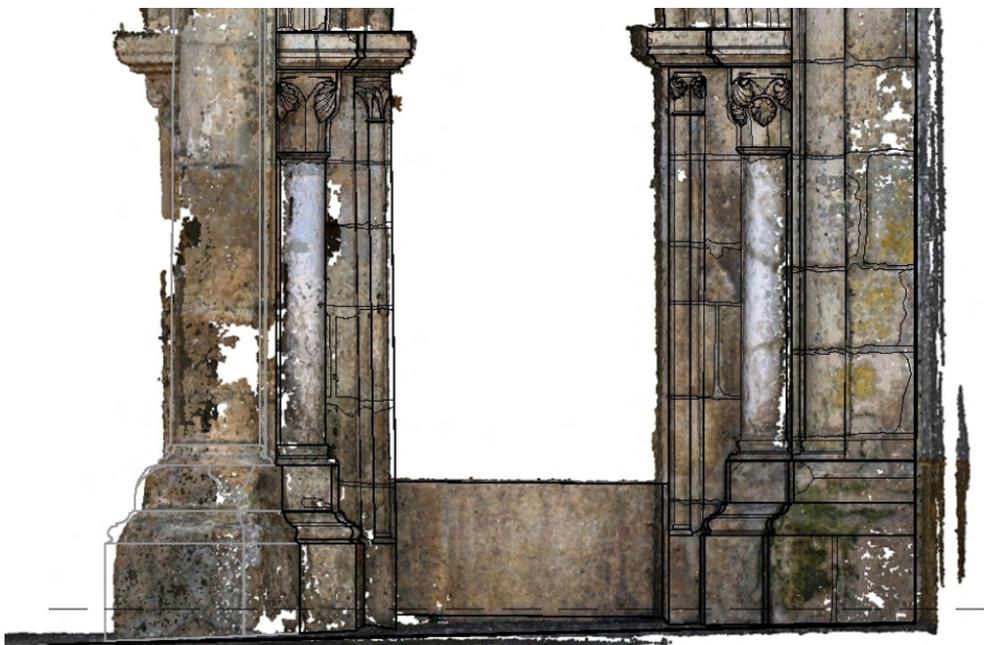
Figura 5-31: Comparação entre restituição gráfica 2D e orto-imagem.

Procedemos também a comparações idênticas em alçados, conforme se ilustra nas figuras 5-31 e 5-32.

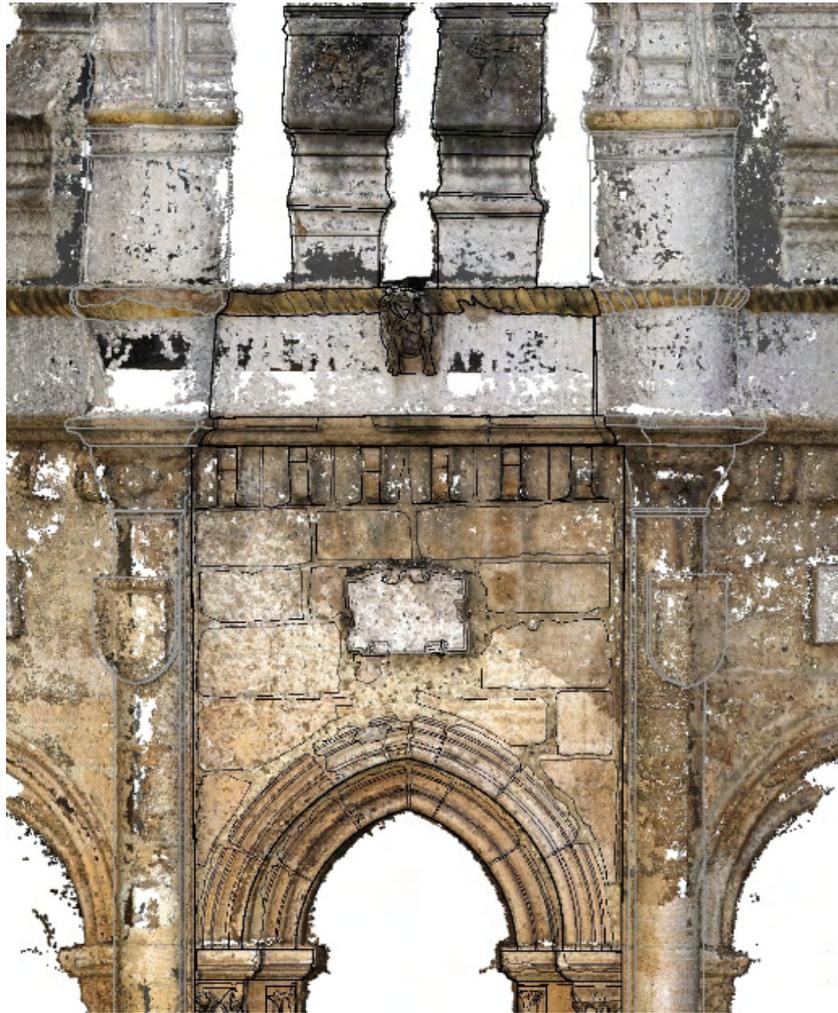
Figura 5-32: Comparação entre restituição gráfica 2D e orto-imagem.

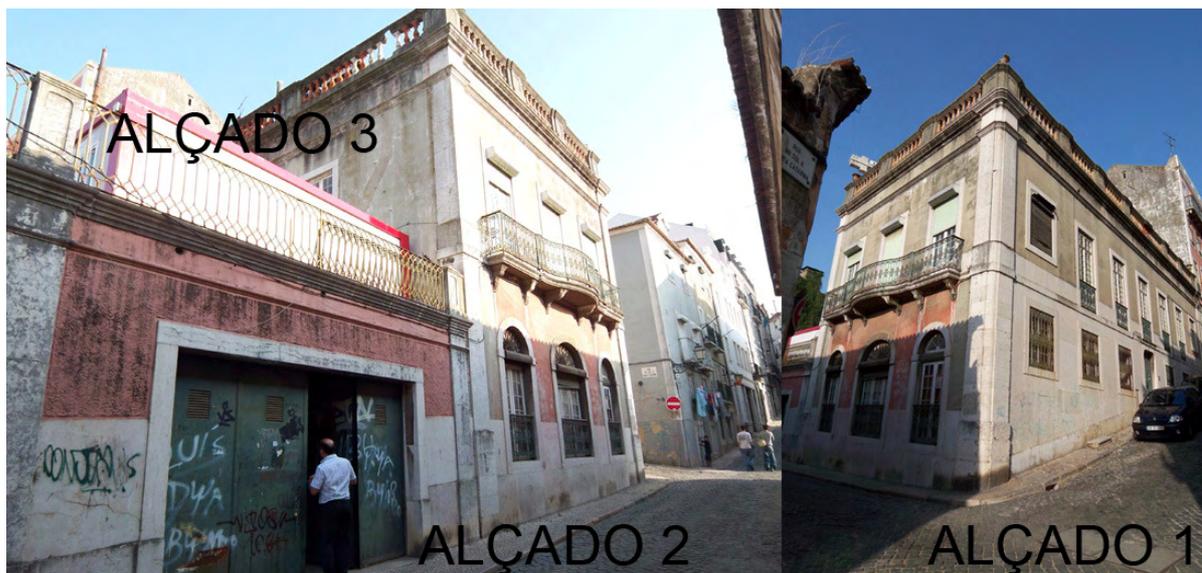
Figura 6-1: Delimitação da área a documentar.

- A área a documentar corresponde aos três pisos do edifício a que deverão corresponder três plantas. A estas plantas acresce a planta da cobertura. A área bruta das plantas é aproximadamente 200m². Para além das plantas, pretende-se também a representação de três alçados conforme a figura 6-1, e ainda dois cortes transversais, paralelos ao alçado 2, e um corte longitudinal paralelo aos alçados 1 e 3 a representar os acessos verticais. (informação 3D Total)

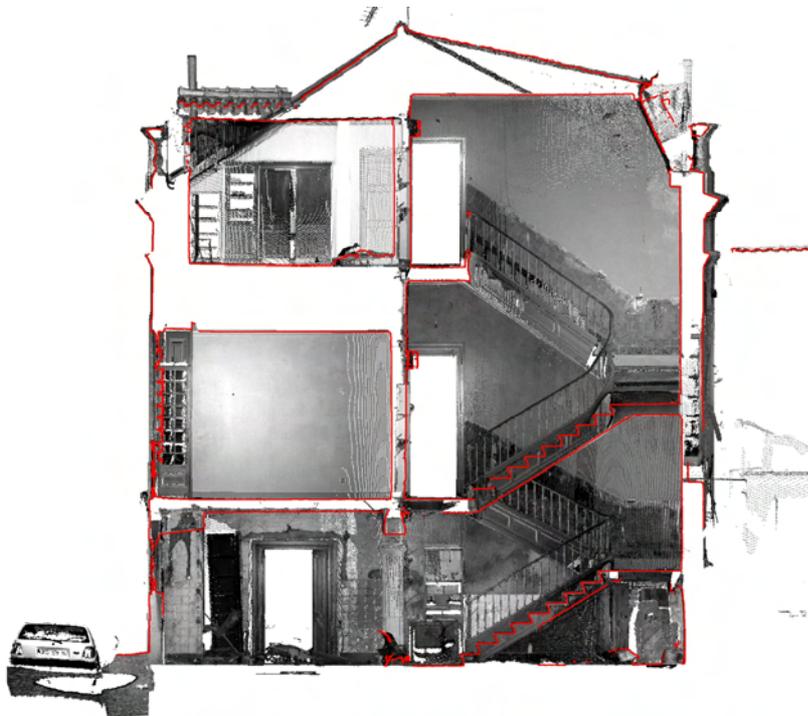
Figura 6-5: Imagem de reflectância de varrimento laser 3D correspondente à vista a partir de um corte.

- As gradações de claro-escuro não correspondentes a variações cromáticas do objecto podem ser entendidas através do fenómeno de variação da reflectância que é sujeito a vários parâmetros como são a distância do dispositivo de varrimento laser ao objecto e a inclinação do feixe laser em relação às superfícies em que incide. Estes dois factores combinados levam a que uma superfície homogénea do objecto apareça

representada na orto-imagem com uma tonalidade não constante e não homogênea como se pode observar na imagem da figura 6-5.

- Destas operações foram exportadas: i) 11 orto-imagens correspondentes a 3 alçados, 3 cortes e 1 planta, e ii) 8 secções correspondentes a 1 alçado, 4 plantas e 3 cortes. Abaixo, na figura 6-3 ilustra-se o exemplo de uma secção e na figura 6-5 representa-se a orto-imagem correspondente, relativas a um corte transversal.

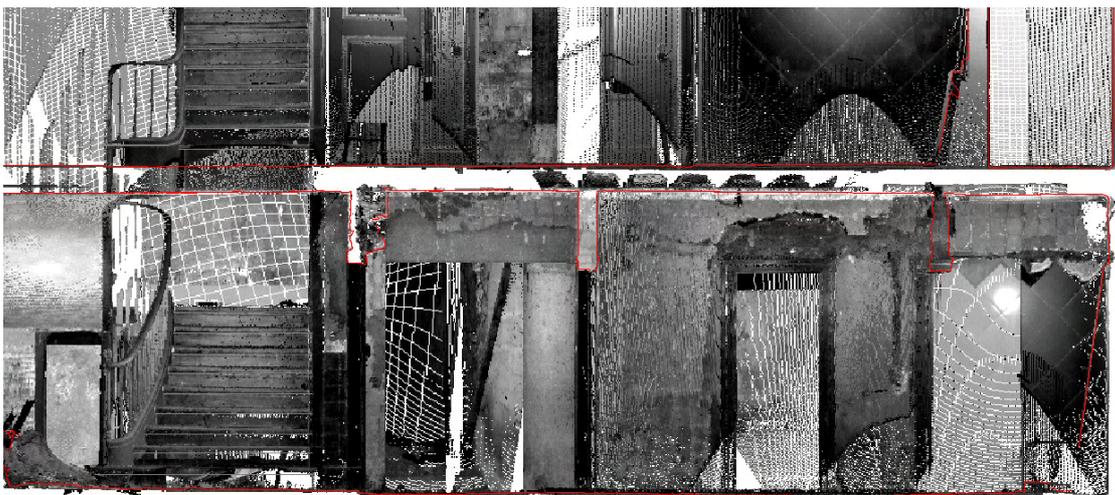
- Aquilo a que chamamos padrões geométricos variáveis corresponde à projecção, na imagem, do padrão de varrimento do scanner quando o espaçamento entre linhas de varrimento consecutivas é superior à resolução da imagem, e pode também corresponder aos padrões de interferência entre os vários varrimentos que deram origem às várias nuvens que, em conjunto, constituem o modelo. Este efeito é ilustrado na imagem da figura 6-6.

Figura 6-6: Configurações geométricas da imagem de reflectância resultantes do padrão de varrimento laser e do efeito de sobreposição de várias nuvens de pontos.

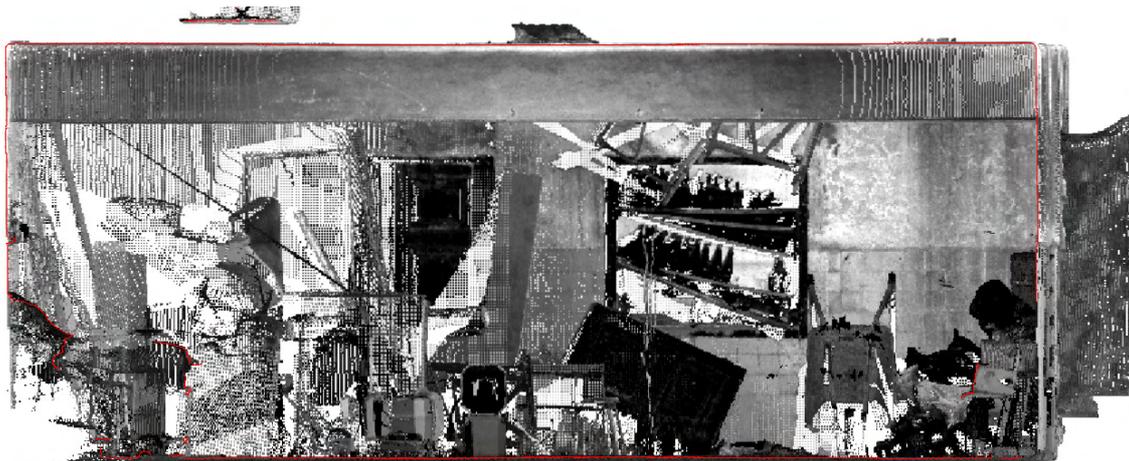
- A informação não relevante corresponde, mais uma vez, à existência de objectos de variadas naturezas, distribuídos pelos vários espaços do objecto e que inevitavelmente ficam registados nas nuvens de pontos. A imagem da figura 6-7 dá bem a ideia deste fenómeno. Trata-se de uma imagem de um compartimento em que se pode observar a existência de lixo amontoado aos cantos, armários e outro tipo de mobiliário aleatoriamente espalhados pelo espaço. Mais uma vez se salienta que devido à natureza não selectiva do método do varrimento laser, tudo quanto se encontra no campo de visão, e a uma distância de alcance, do dispositivo de varrimento é capturado.

Figura 6-7: Exemplo de imagem de varrimento laser 3D correspondente a um espaço bastante obstruído.

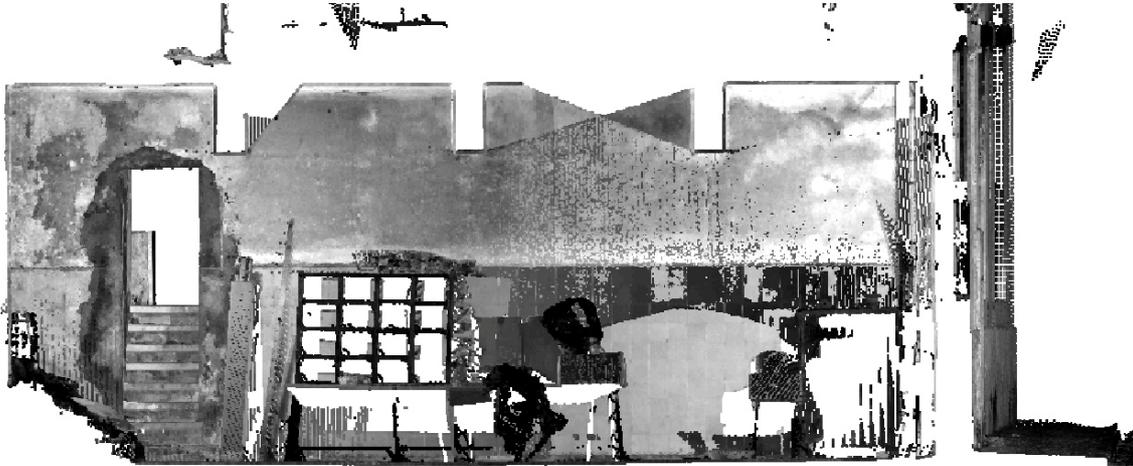
- As omissões correspondem a zonas cegas para o dispositivo de varrimento laser, isto é, zonas situadas fora do campo de visão do instrumento devido a obstáculos de variada natureza. Estas zonas também podem corresponder a partes do modelo apagadas por corresponderem a lixo que não interessava manter no modelo. Seja como for, estas zonas costumam traduzir-se em zonas brancas nas orto-imagens. Na figura da imagem 6-8 ilustra-se este efeito. Uma zona em que este tipo de efeito se pode manifestar corresponde a vigas salientes nos tectos ou a zonas atrás de portas. Na figura podemos observar o efeito junto a vigas no tecto de um compartimento. Uma das formas de minimizar este efeito é a escolha de posições de estação para o dispositivo de varrimento laser que evitem as oclusões. Contudo, evitar este efeito na totalidade pode ser uma tarefa impossível. Na 6-8 figura observamos que há uma minimização do efeito, embora não eliminação, que se pode perceber pela relação entre as zonas brancas e zonas de sobreposição de imagens correspondentes a

nuvens de pontos distintas, como se pode ver na zona superior e ao centro da imagem.

Figura 6-8: Efeito das oclusões nas imagens de reflectância e a procura de minimização através da utilização de nuvens de pontos com pontos de vista complementares.

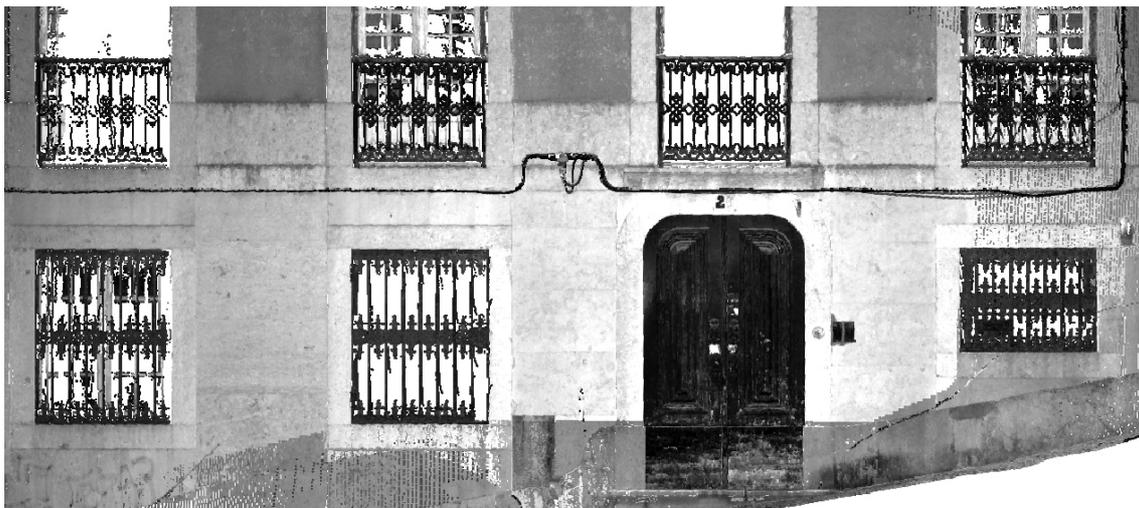
- A falta de resolução em detalhes finos corresponde àquelas zonas em que as imagens necessitariam de maior resolução, e eventualmente as nuvens de pontos de maior densidade de pontos, para que as características dos objectos pudessem ser diferenciadas. No exemplo da figura 6-9 ilustramos esse efeito ao nível da representação dos gradeamentos. No entanto também observamos que o nível de detalhe da imagem é suficiente para uma representação esquemática dos gradeamentos, embora não o seja para uma representação mais literal.

Figura 6-9: Exemplo da falta de resolução das imagens de reflectância no que diz respeito aos detalhes finos, neste caso correspondentes aos gradeamentos.

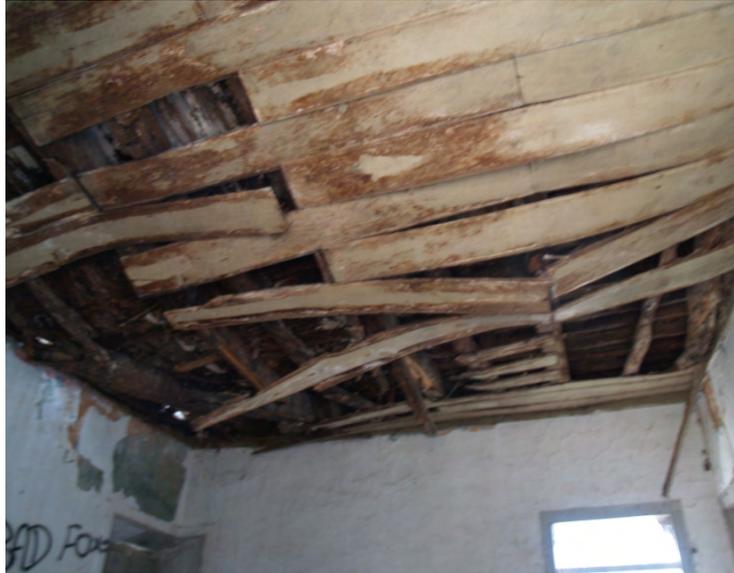
Figura 7-2: Exemplo de tecto em risco de colapso.

- Dado o nível de degradação do palácio, algumas dependências não podem ser visitadas porque existem coberturas em risco de colapso, conforme se pode observar na figura 7-2. Nas restantes deve permanecer-se o mínimo tempo possível.

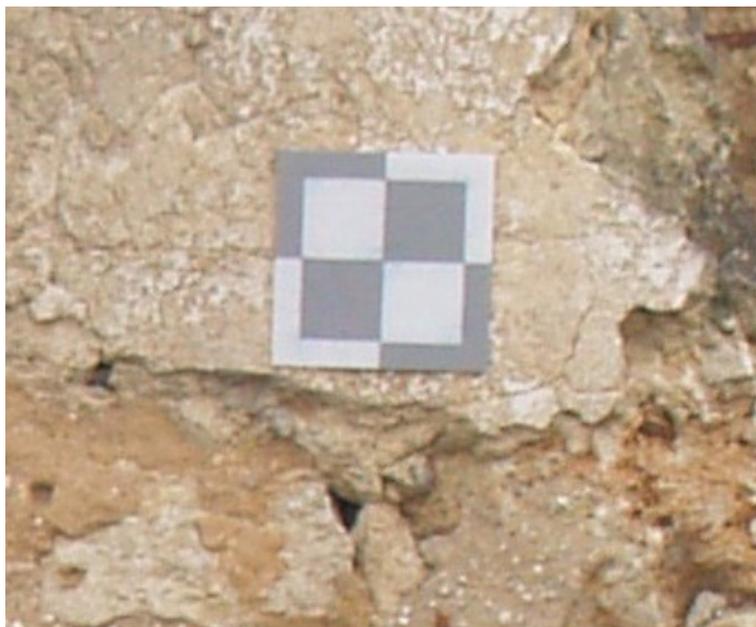
Este posicionamento teve em conta as estações previamente materializadas e a limitação, em altura, para a colagem dos alvos. De seguida procedeu-se à colagem dos alvos. Cada alvo foi afixado com 5 pontos de silicone no verso. Para alcançar cotas mais elevadas, no sentido de distribuir os alvos o melhor possível, foi utilizado um escadote. Na imagem da figura 7-5 mostra-se a configuração do tipo de alvo utilizado. As dimensões são 120mm x 120mm x 1.5mm.

Figura 7-5: Exemplo de alvo.

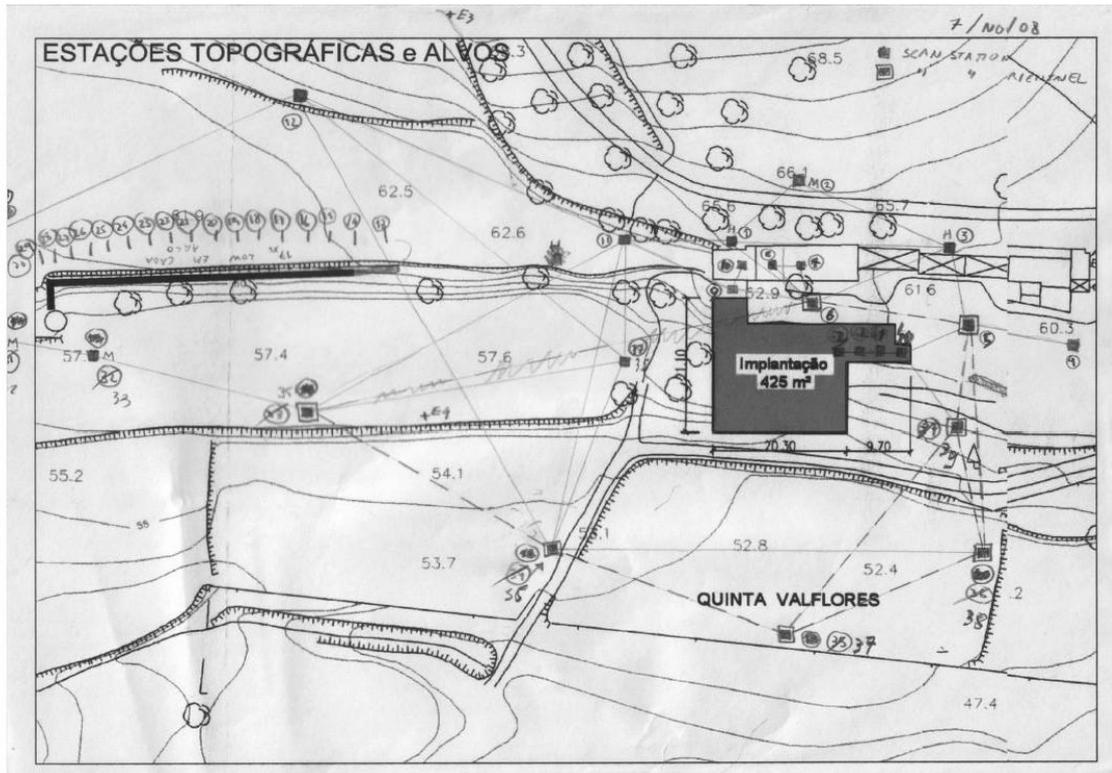
Figura 7-6: Planta com a marcação da posição das estações de varrimento laser 3D.

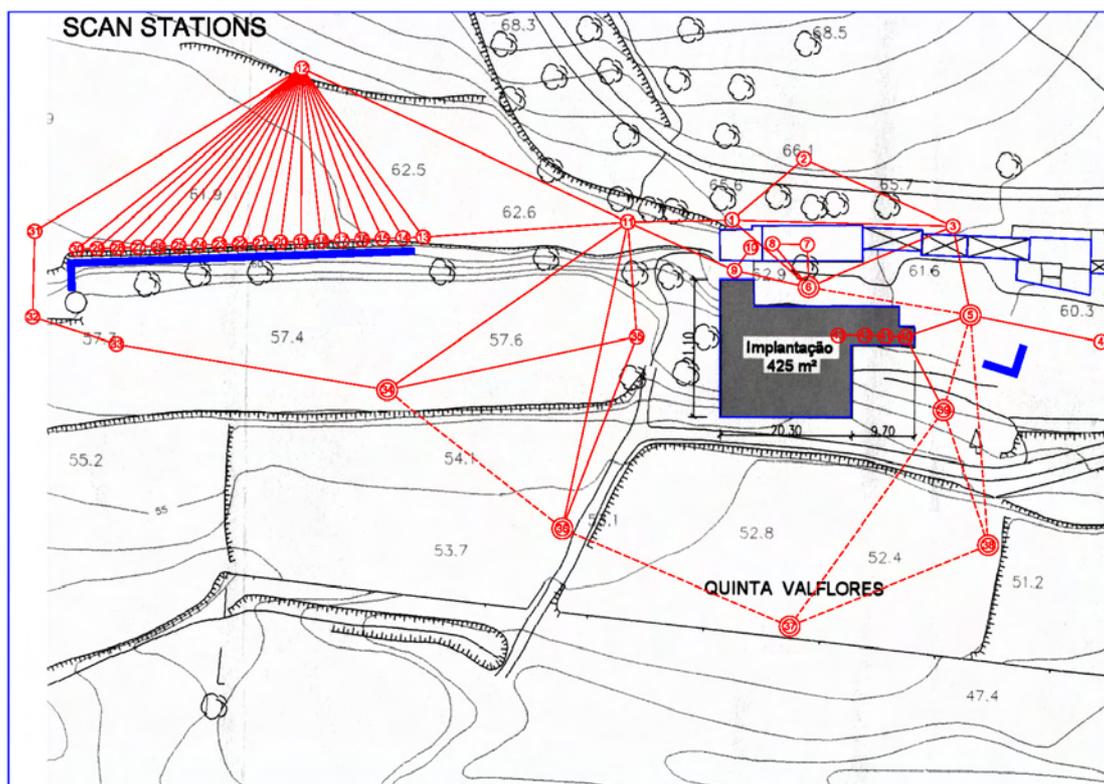
Figura 7-8: Planta com a marcação da posição das estações de varrimento laser 3D e respectivas densidades de pontos.

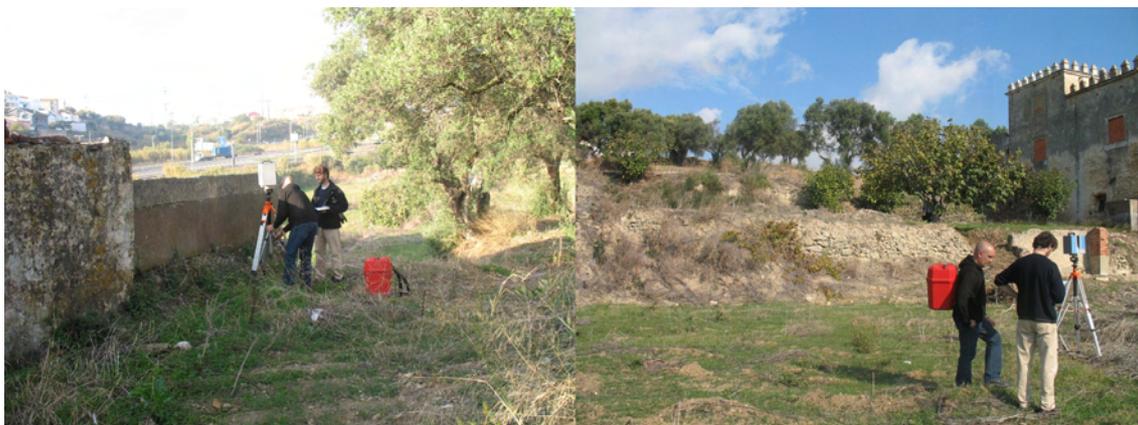
- O levantamento de campo de VL3DT, correspondente à primeira fase do levantamento ocorreu no dia 11 de Novembro de 2008 (figura 7-10).

Figura 7-10: Execução do levantamento de campo de VL3DT (1ª fase).

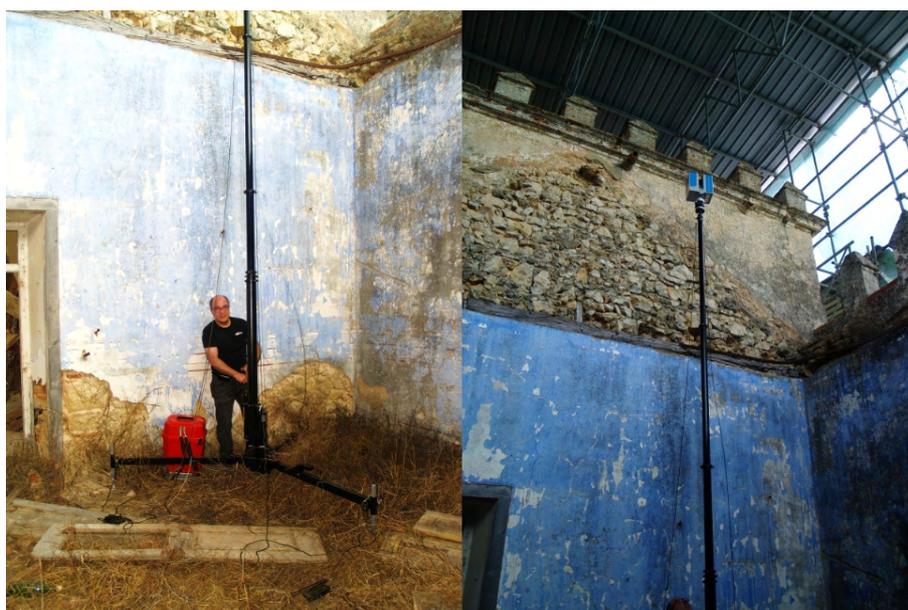
- Posteriormente ao levantamento por VL3DT, procedeu-se a um registo fotográfico para mapeamento sobre as nuvens de pontos. Foram realizadas duas sessões, uma no dia 11 de Novembro de 2008 e outra no dia 5 de Março de 2009. Os levantamentos fotográficos foram realizados com uma câmara fotográfica Olympus E-500 com sensor de 8Mp, montada sobre tripé. Previu-se a realização de imagens panorâmicas. As imagens foram registadas no formato *.jpg.
- O levantamento de campo de VL3DT, correspondente à segunda fase do levantamento, ocorreu no dia 28 de Abril de 2010 (figura 7-11).

Figura 7-11: Execução do levantamento de campo de VL3DT (2ª fase).

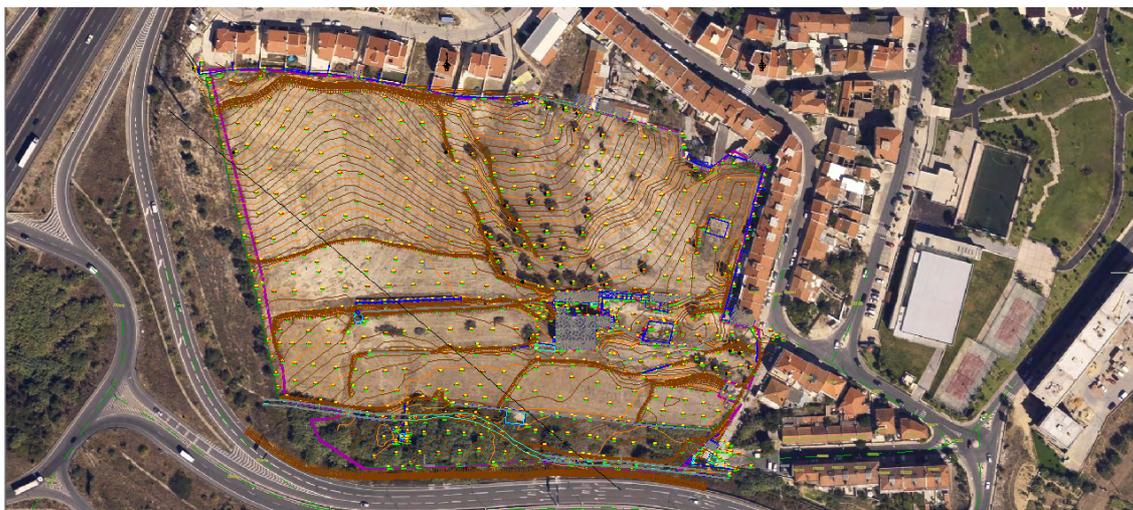
Para além disso, foi-nos fornecida a planta com o levantamento topográfico da quinta associada a uma foto aérea, como se ilustra na figura 7-12.

Figura 7-12: Planta com o levantamento topográfico da Quinta de Valflores elaborado pelo topógrafo Gilberto Rola da CML.

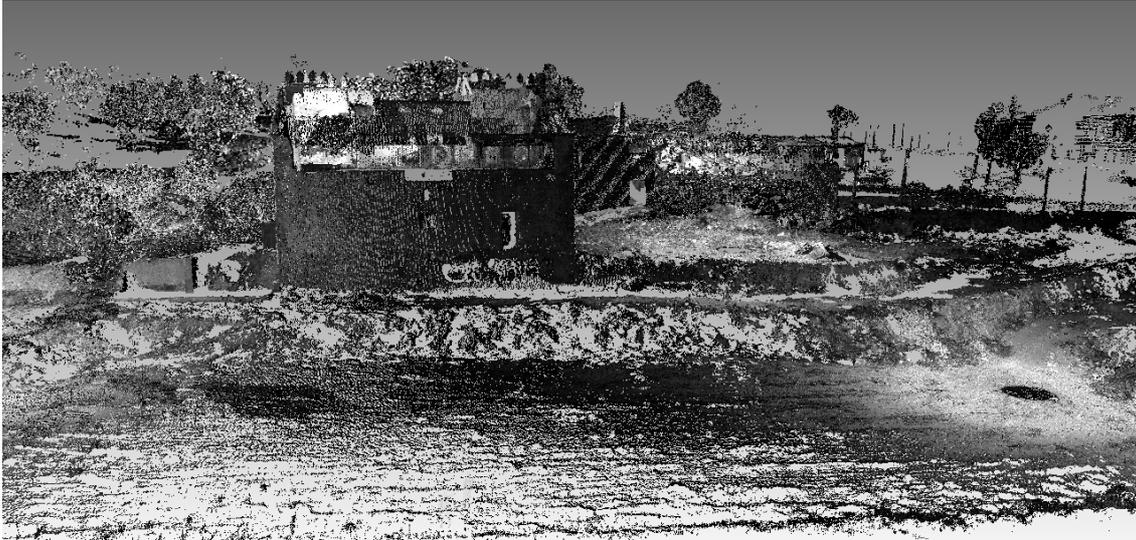
Após a todas as nuvens de pontos estarem orientadas temos então um modelo de nuvens de pontos, conforme se ilustra na figura 7-17. As nuvens de pontos apresentam a textura que trazem por omissão e que corresponde à intensidade do sinal de laser recebido pelo scanner.

Figura 7-17: Modelo de nuvens de pontos com mapeamento de intensidade.

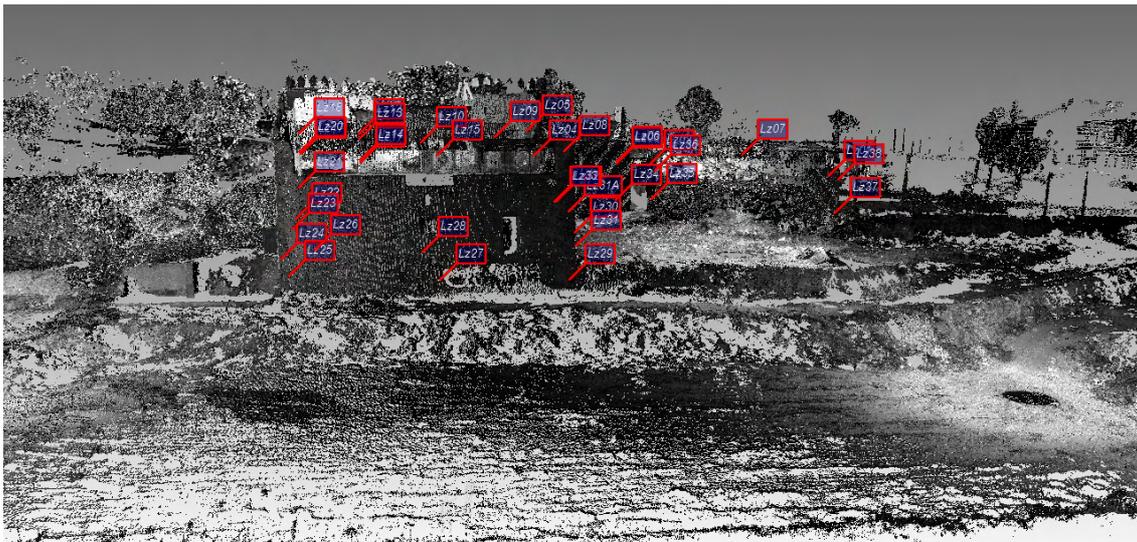
Na imagem da figura 7-19 podemos observar o modelo com os alvos identificados.

Figura 7-19: Modelo de nuvens de pontos com a identificação dos alvos.
