Universidade Técnica de Lisboa

**CONTRIBUTOS PARA O PROJECTO DE
CONSERVAÇÃO, RESTAURO E REABILITAÇÃO**
UMA METODOLOGIA DOCUMENTAL BASEADA NA FOTOGRAMETRIA
DIGITAL E NO VARRIMENTO LASER 3D TERRESTRES

VOLUME II

(Tese elaborada para a obtenção do grau de Doutor em Arquitectura, na especialidade de Comunicação Visual)

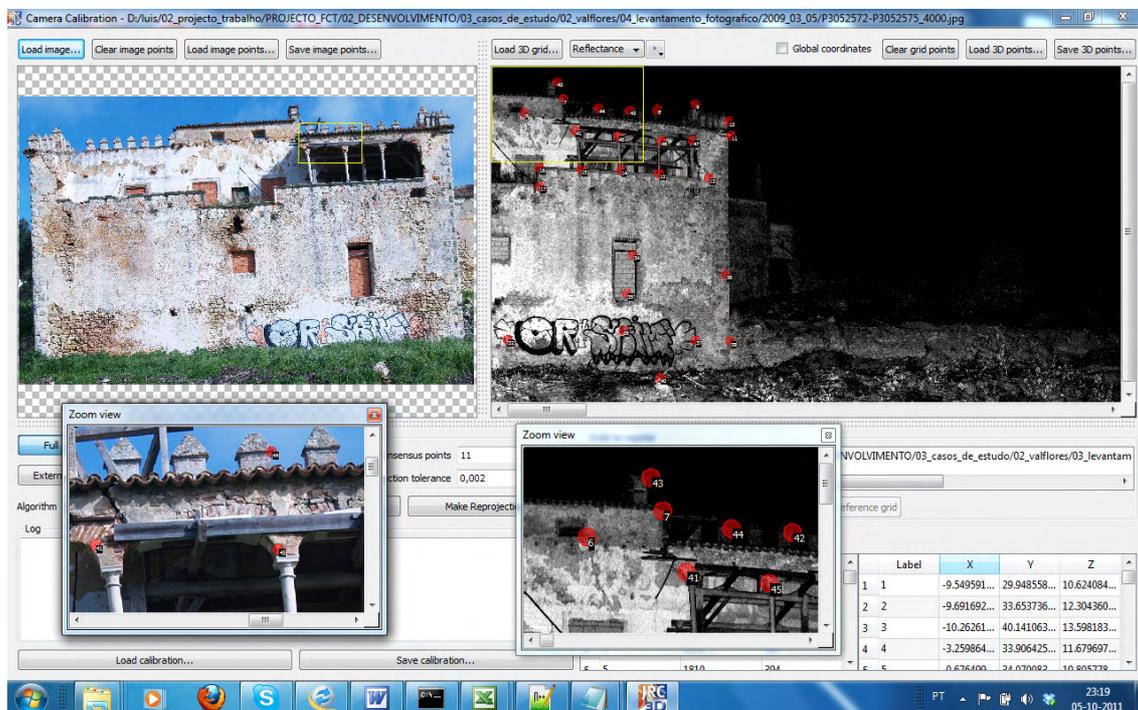
Figura 7-22: Identificação de pontos homólogos na nuvem de pontos (à direita) e na imagem (à esquerda) para a calibração da imagem.

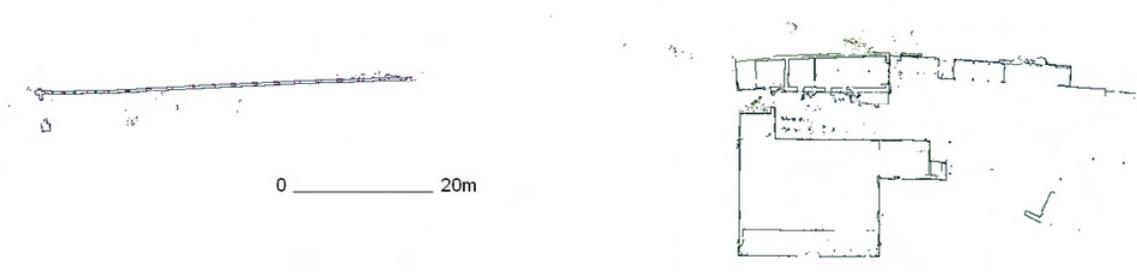
A secção produzida pode ser exportada num formato vectorial, por exemplo *.dxf, e importada através de um software de CAD, conforme se ilustra na figura 7-25.

Figura 7-25: Exportação da secção em bruto no formato *.dxf.

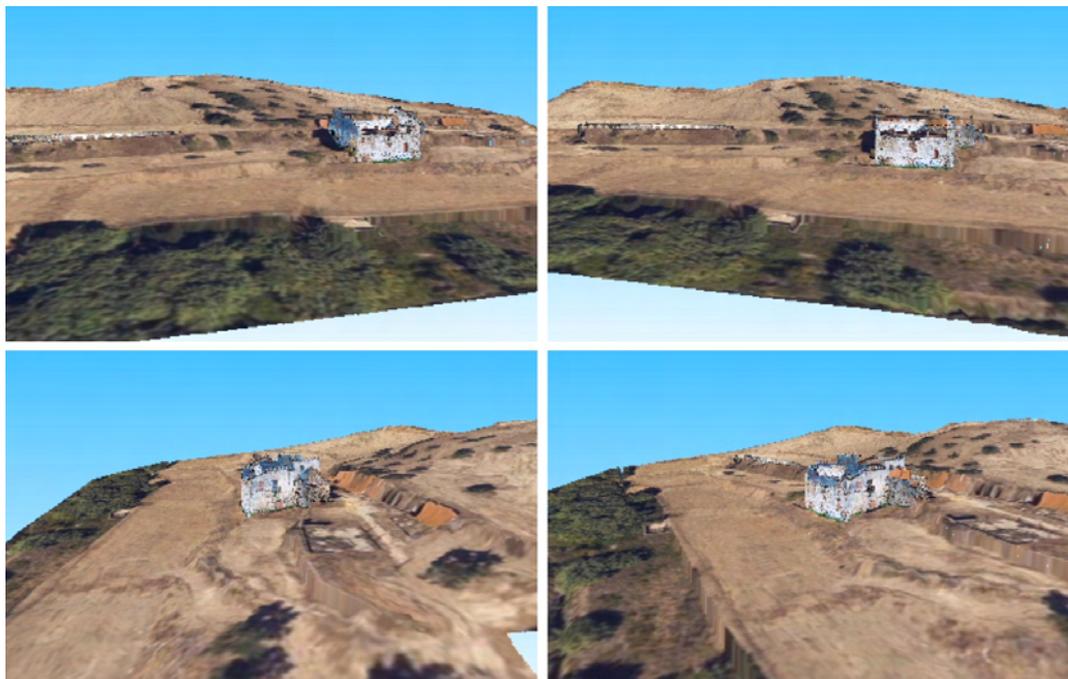
Figura 7-28: Sequência de imagens de animação do modelo texturado com inserção da topografia.

Outra forma de utilizar o modelo é para a produção de animações. As imagens das figuras 7-28 e 7-29 foram retiradas de sequências de vídeo do modelo.

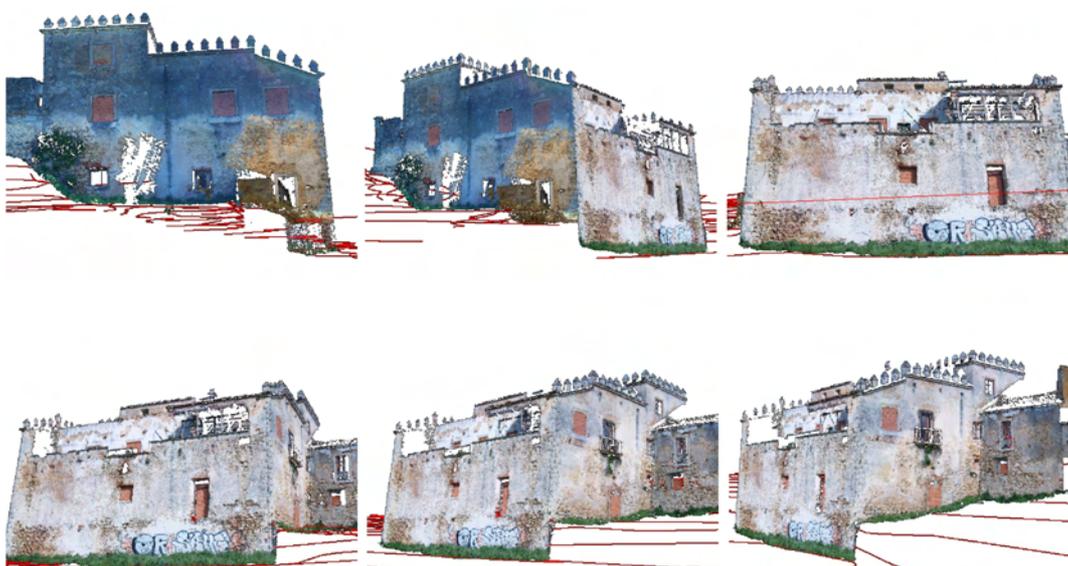
Figura 7-29: Sequência de imagens de animação do modelo texturado com inserção da topografia através das curvas de nível.

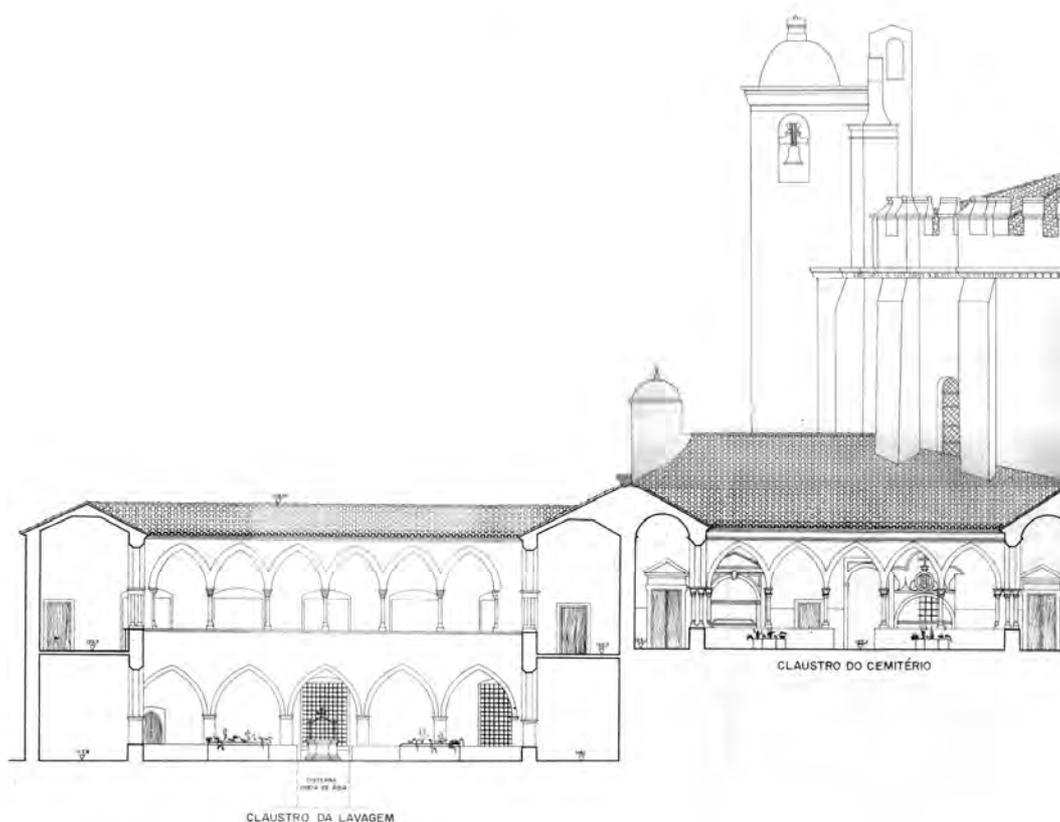
Figura 8-4: Exemplo de desenho do levantamento efectuado pela Estereofoto. Corte Este/Oeste passante pelo Claustro da Lavagem. Note-se que exclui os Paços do Infante.

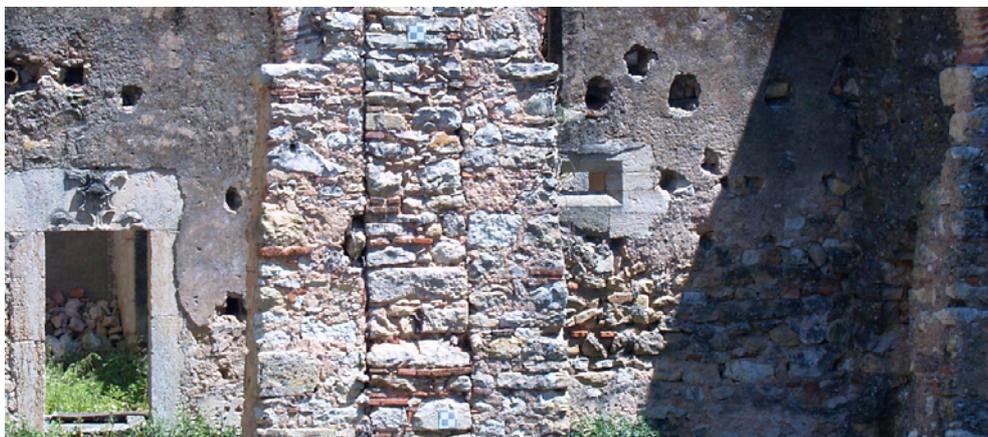
Figura 8-9: Dois alvos afixados em paramentos nos Paços do Infante.

- Após esta operação foram fabricados os alvos e afixados no dia 27 de Abril de 2009 de acordo com a disposição predefinida. Foram utilizados dois tipos de alvos. Nas zonas abrigadas da intempérie foram utilizados alvos maiores, com a dimensão de 150x150x2mm, e nas zonas sujeitas à intempérie foram utilizados alvos menores, com a dimensão 120x120x1.5mm. Na figura 8-9 ilustra-se este último tipo de alvos.

No essencial, trata-se de alvos com a forma de quatro quadrantes quadrados brancos e cinza.

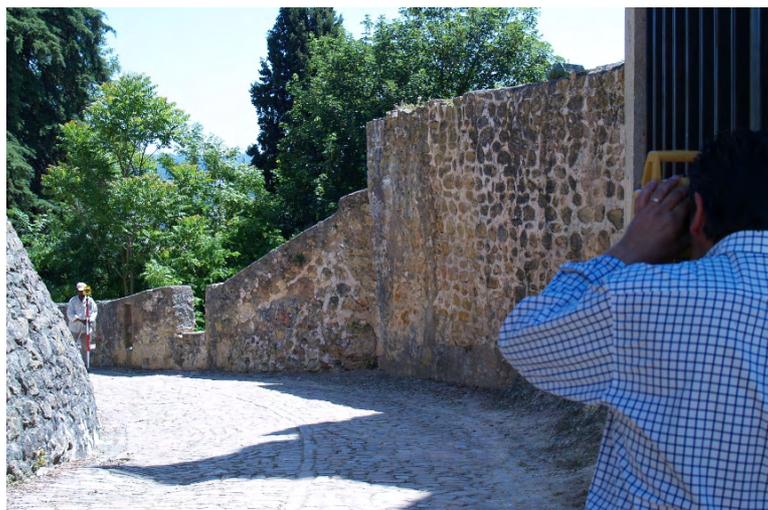
Figura 8-11: Posicionamento dos vértices da poligonal por processos topográficos.

Foi utilizada uma estação total da marca Topcon e modelo GTS-300, com bastão e prisma reflector para posicionamento das estações conforme se ilustra na figura.

Os alvos foram medidos directamente sem prisma reflector. Cada alvo apenas foi medido uma vez.

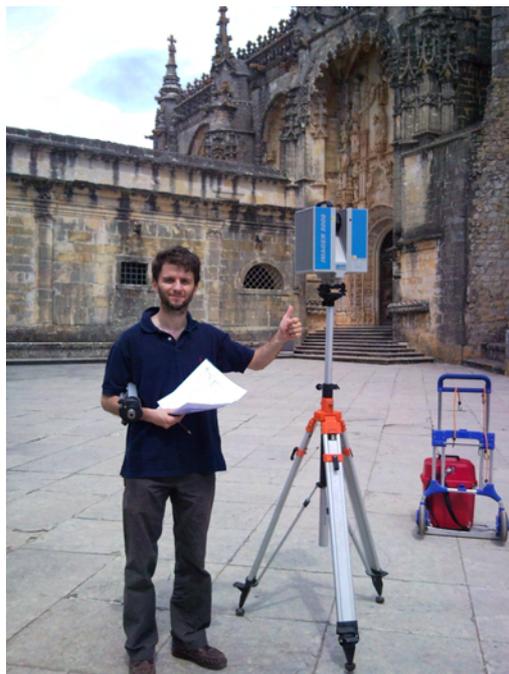
Figura 8-12: Scanner colocado sobre tripé.

A recolha das nuvens de pontos ocorreu entre as 8h e as 19h tendo sido recolhidas 94 nuvens de pontos, mais duas que o previsto. Neste período fizeram-se duas paragens para substituição de baterias no scanner e uma paragem de duas horas para almoço. A situação de varrimento típica é a que se pode apreciar na figura 8-12 em que o scanner foi colocado sobre tripé.

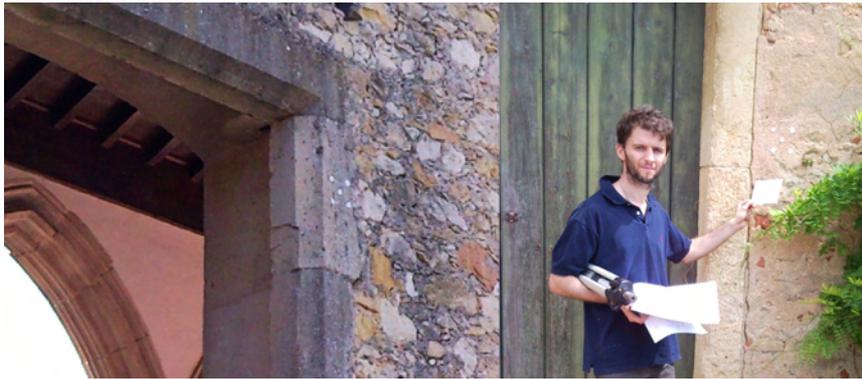
Figura 8-15: Alvos caídos aquando da campanha de varrimento laser 3D.

- Verificou-se que, aquando do varrimento laser, três alvos tinham caído (ver figura 8-15).

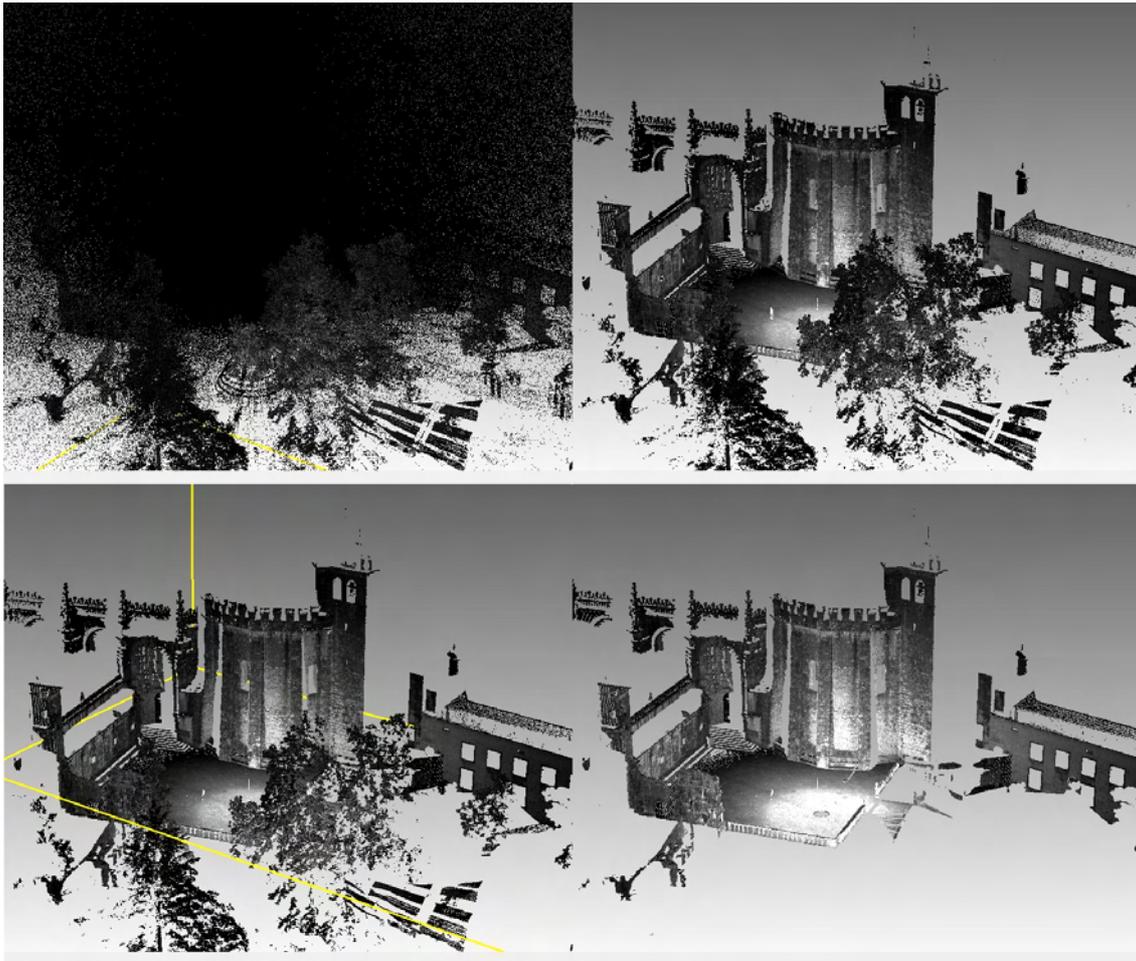
Figura 8-17: Fases do processamento de uma nuvem de pontos até que fique pronta a ser orientada.

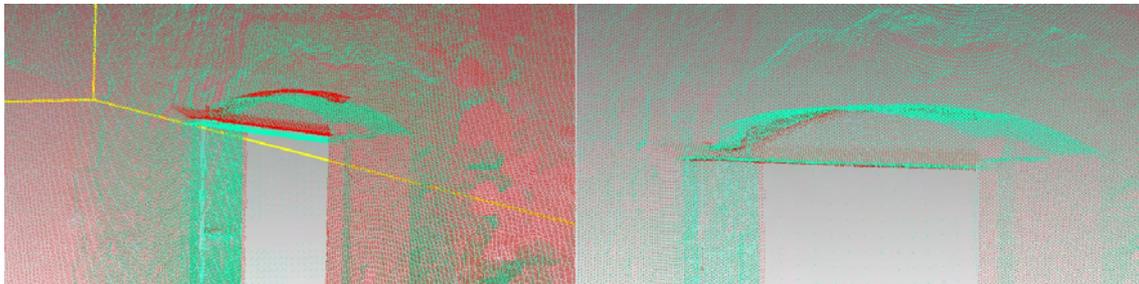
Figura 8-23: Erro verificado na orientação relativa (à esquerda) e a situação corrigida após nova orientação relativa (à direita).

Em condições normais, após esta etapa deveria ter-se passado à extracção de informação base para a restituição gráfica no que seria um processo que deveria ter ocorrido de forma linear. Porém, após a georreferenciação do modelo, verificou-se que tinha havido um erro na orientação relativa das nuvens de pontos (figura 8-23) pelo que esta operação teve de ser parcialmente refeita.

Este erro deveu-se, em nossa opinião, ao facto de não se ter assegurado a sobreposição suficiente das nuvens de pontos entre os Paços do Infante e a zona do jardim que lhe é adjacente, como se ilustra na figura 8-24, e ao facto de se ter confiado excessivamente nos indicadores numéricos de qualidade da orientação relativa, sem ter procedido a uma visualização mais exaustiva do modelo produzido. Uma forma de ter evitado esta falta de sobreposição poderia ter sido considerar estações de varrimento laser pelo menos em alguns dos vãos de modo a ter nuvens de pontos equilibradas entre interior e exterior. A falta de sobreposição gerou um empeno de uma faixa de nuvens de pontos situada ao longo do exterior da parede voltada ao jardim com expressão máxima (figura 8-23) de aproximadamente 4cm de desfasamento.

Devido a este erro, foi necessário corrigir a orientação relativa. Parte do modelo anterior manteve-se inalterado e, tomando essa parte como referência, foi a partir daí que se corrigiu o modelo. Os alvos que se encontravam sobre as nuvens de pontos sujeitas a correção foram solidários com a correção. Na tabela 8-5 colocam-se em paralelo as coordenadas dos alvos topográficos antes (à esquerda) e depois (à direita) da correção da orientação das nuvens de pontos. Note-se que apenas os alvos a amarelo sofreram deslocação uma vez que as nuvens em que estavam contidos sofreram deslocação.

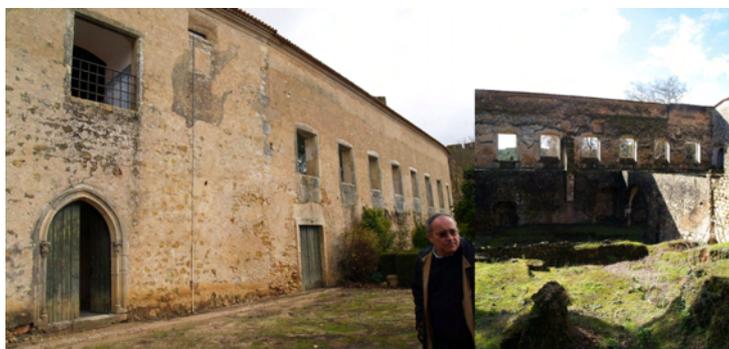
Figura 8-24: Zona do jardim (à esquerda) e Paços do Infante (à direita). Estas duas zonas adjacentes comunicam por meio de janelas.

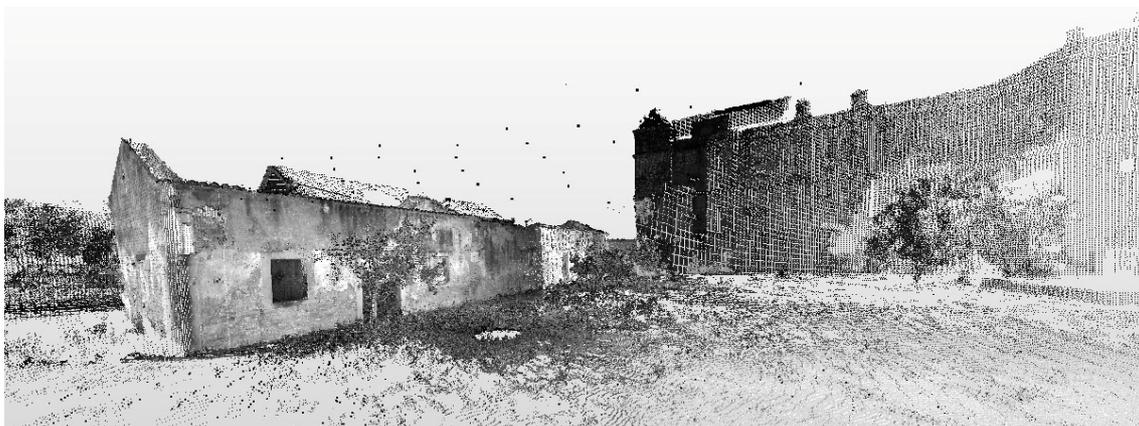
Figura 8-30: Vista do modelo de nuvem de pontos da ruína do Pátio dos Carrascos.

Após a realização destas operações o modelo (ver figura 8-30) ficou preparado para a extracção de informação base para a restituição gráfica.

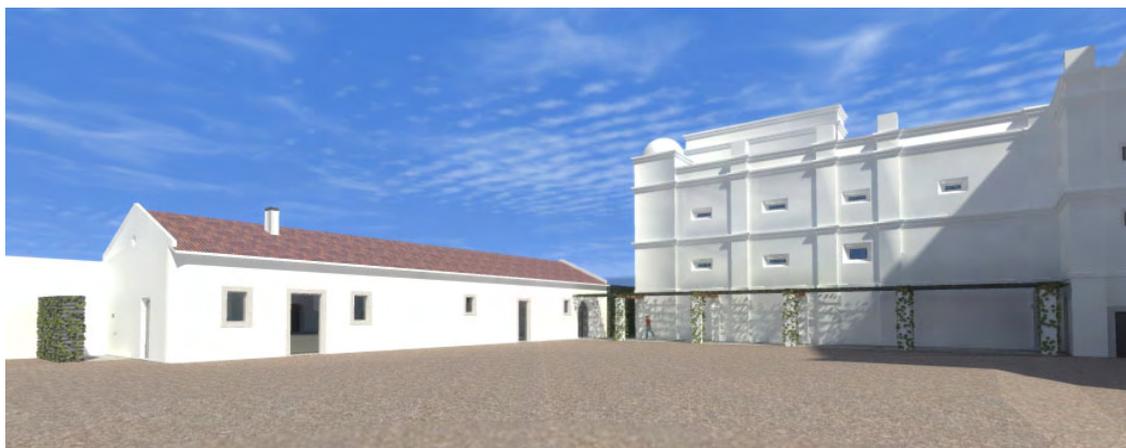
Figura 8-35: Visualização do modelo BIM (imagem da autoria do arquitecto Gustavo Dionísio do IGESPAR).

O ficheiro do levantamento foi decomposto e inserido como referência externa no ficheiro do modelo BIM. A partir da planta procedeu-se a uma extrusão de paredes e o controlo das alturas foi feito através de um alçado. Com efeito trata-se de um

procedimento expedito, mas o que se pode constatar é que para se utilizar este tipo de elementos não tinha sido necessário proceder à restituição gráfica. Os dados em bruto resultantes de secções produzidas no modelo de nuvem de pontos poderiam ter sido empregues com igual eficácia. E para “riscar”, provavelmente as imagens de reflectância extraídas do mesmo modelo poderiam ter sido suficientes. Nas figuras 8-35 e 8-36 pode visualizar-se o modelo BIM produzido.

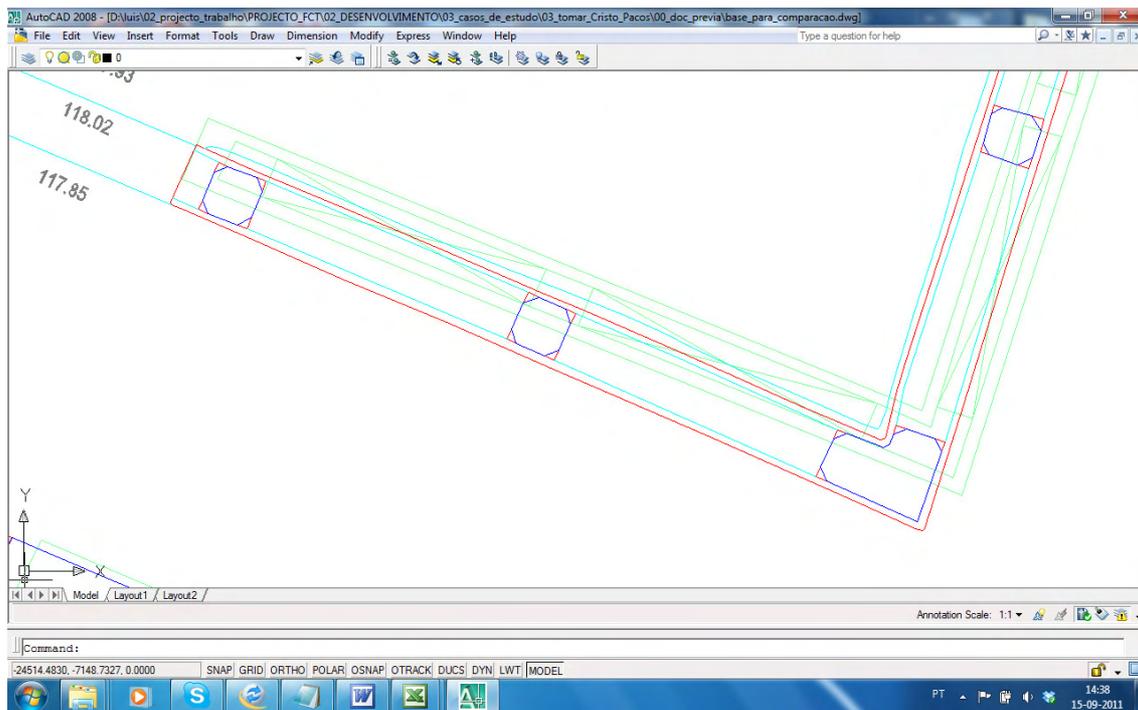
Figura 8-38: Desfasamento posicional entre o nosso levantamento e os levantamentos fornecidos.

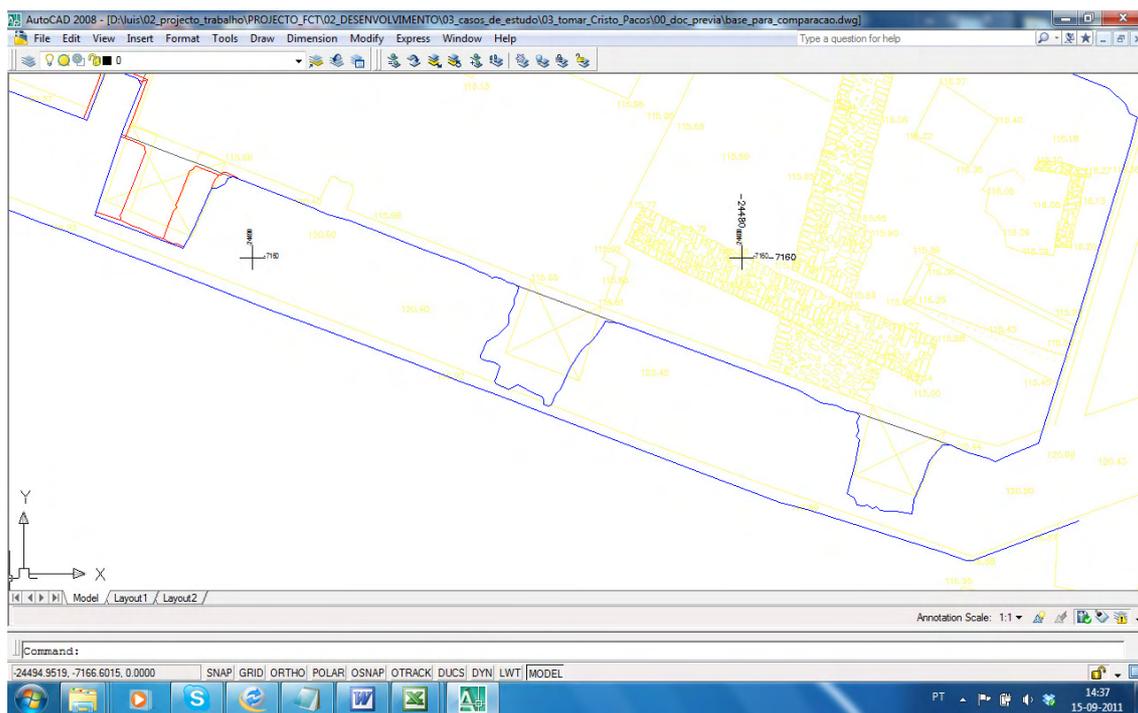
Figura 8-39: Maior nível de discretização do levantamento topográfico relativamente ao levantamento por varrimento laser.

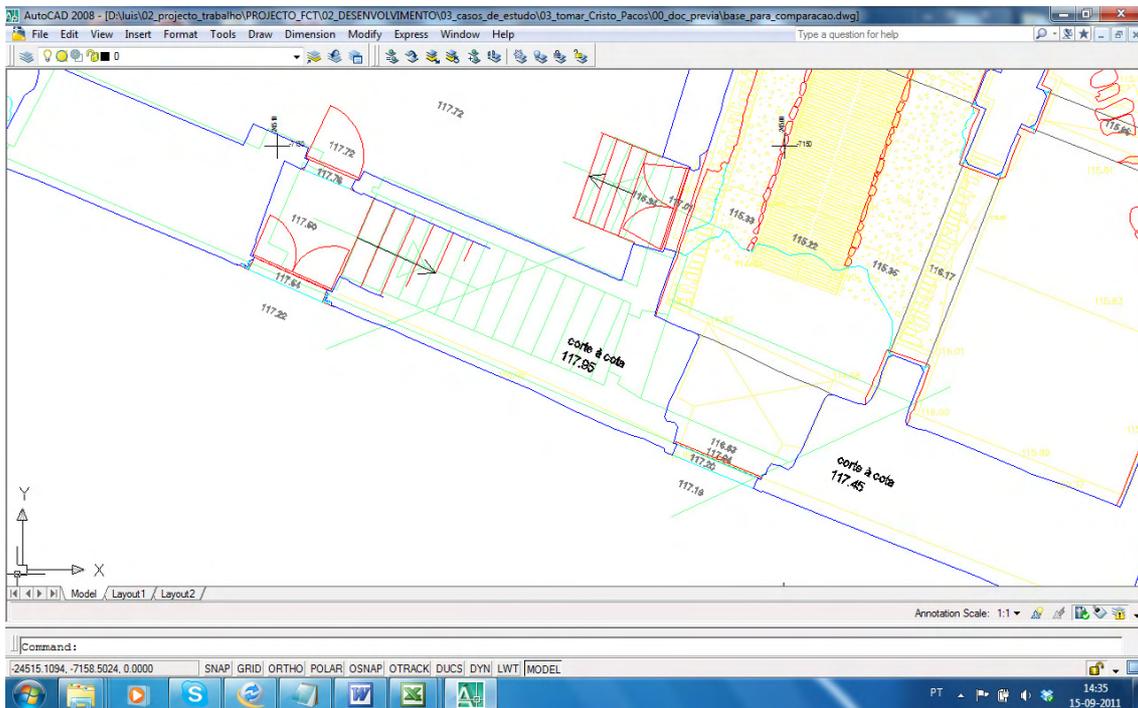
Figura 8-40: A simplificação dos ângulos e a incorrecta representação de detalhes.

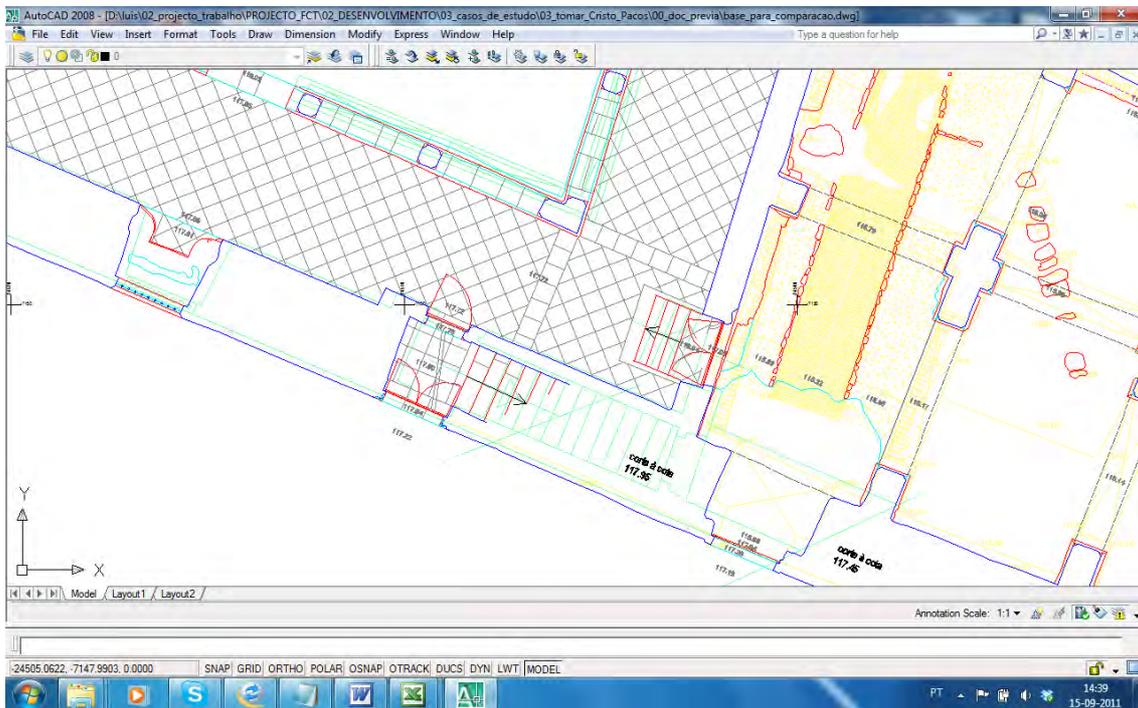
Figura 8-42: A correcta representação das estereotomias.

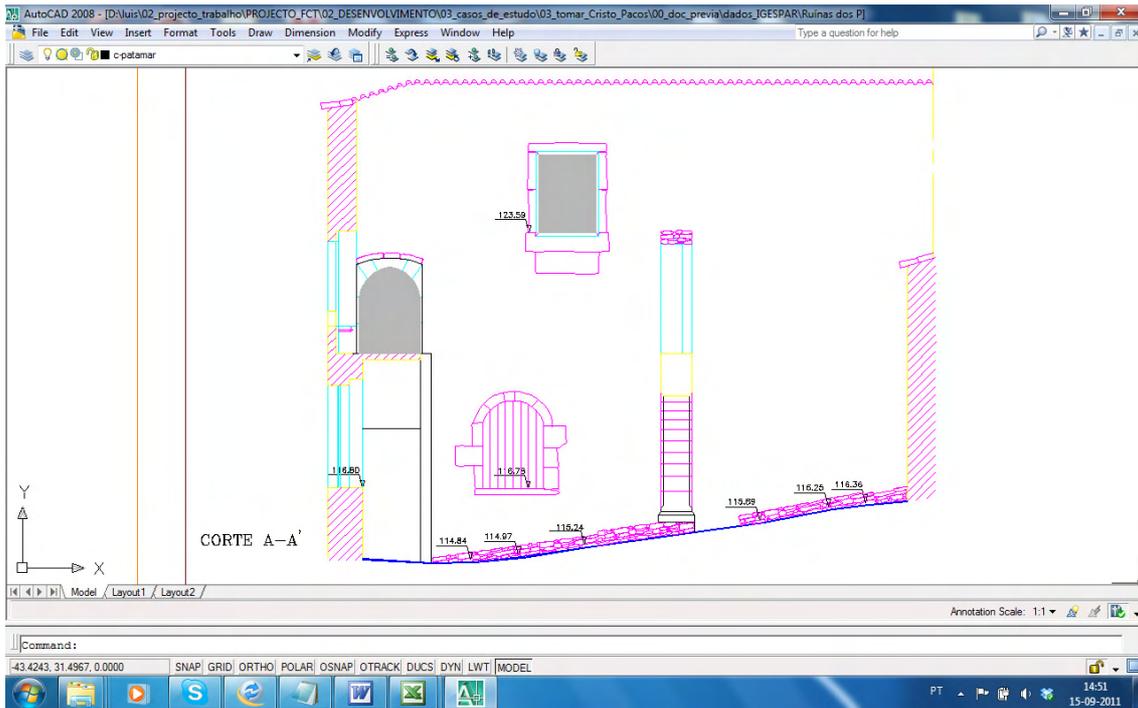
Figura 8-43: Corte/Alçado do paramento dos Paços do Infante orientado a nascente – levantamento topográfico de 2001.

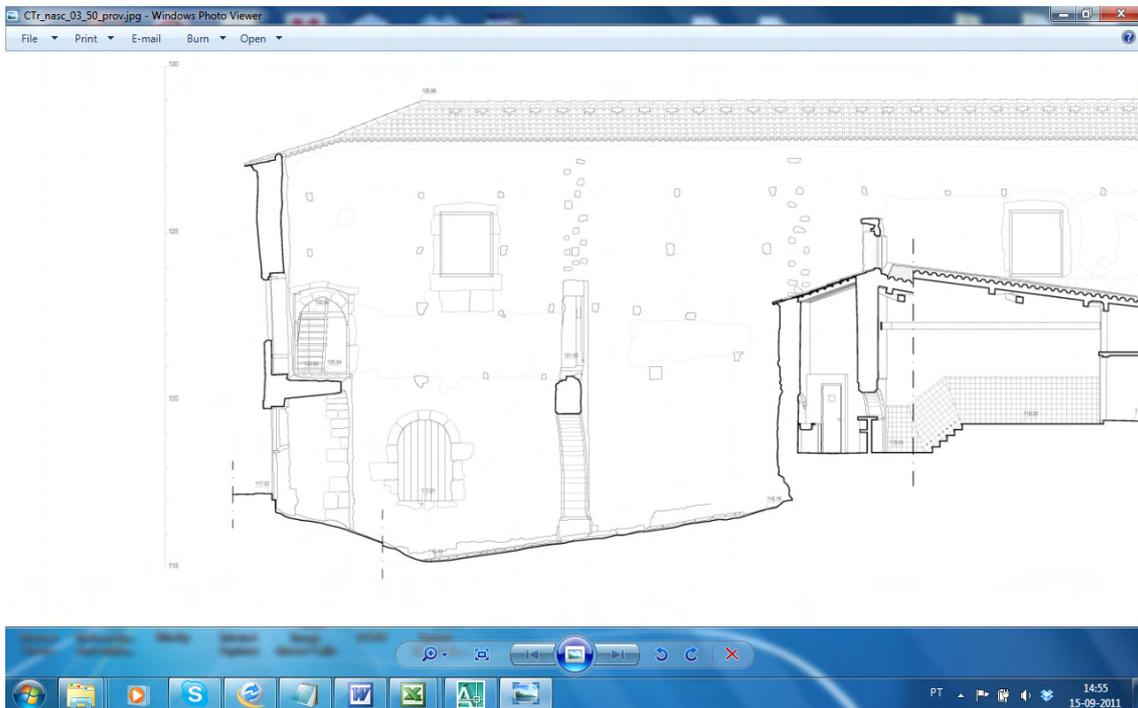
Figura 8-44: Corte/Alçado do paramento dos Paços do Infante orientado a nascente – levantamento por varrimento laser de 2009.

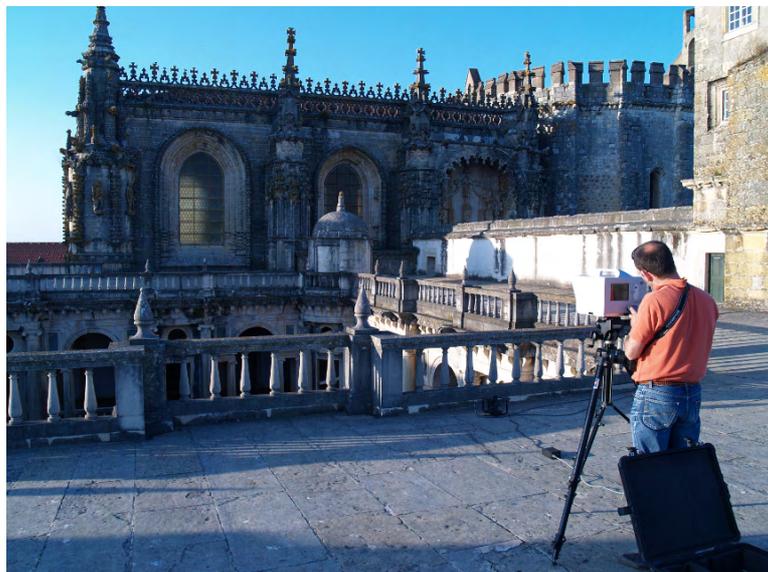
Figura 9-5: O scanner Optech Illris 3D sob operação.

- A recolha de dados do levantamento ocorreu nos dias 26 e 27 de Maio de 2009. Estes dados consistiram em nuvens de pontos e imagens fotográficas. Para a recolha das nuvens de pontos foi utilizado um scanner de tempo de voo da marca Optech e modelo Iiris 3D montado sobre tripé. Trata-se de um scanner com campo de visão piramidal o que o tornaria limitado para a documentação de espaços interiores, o que não é o caso. Parte do facto de a recolha de dados ter demorado tanto tempo deriva do tipo de tecnologia do equipamento, a tecnologia de tempo de voo em que a taxa de captura de pontos é consideravelmente menor que a de equipamentos de comparação de fase. Foram recolhidas cerca de 28 nuvens de pontos. A imagem da figura 9-5

ilustra o equipamento de varrimento laser sob funcionamento. O equipamento foi operado pelo assistente José Martínez Rubio do LFA da ETSA_UVA.

Este equipamento permite pré visualizar o campo de visão scanner num ecrã no dispositivo. Com base nessa informação é possível seleccionar apenas uma região do campo de visão ou múltiplas regiões do campo de visão e definir níveis de resolução distintos para cada uma delas. A resolução define-se em espaçamento de pontos, expresso em milímetros, num plano frontal ao equipamento a dada distância deste. Nas tabelas 9-1 e 9-2 resumem-se os dados recolhidos bem como o tempo levado nos dois dias de trabalho de campo.

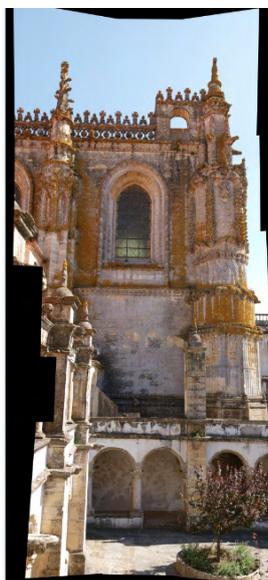
Figura 9-11: Panorama correspondente à nuvem de pontos tomar1.

As imagens foram processadas com o software PTgui para gerar panoramas de alta definição conforme se ilustra na figura 9-11.

No total foram produzidos 17 panoramas em formato *.jpg correspondentes a aproximadamente 2,2Gb. Note-se que o número de panoramas (17) não iguala o número de nuvens de pontos (28) uma vez que em alguns casos um panorama pode

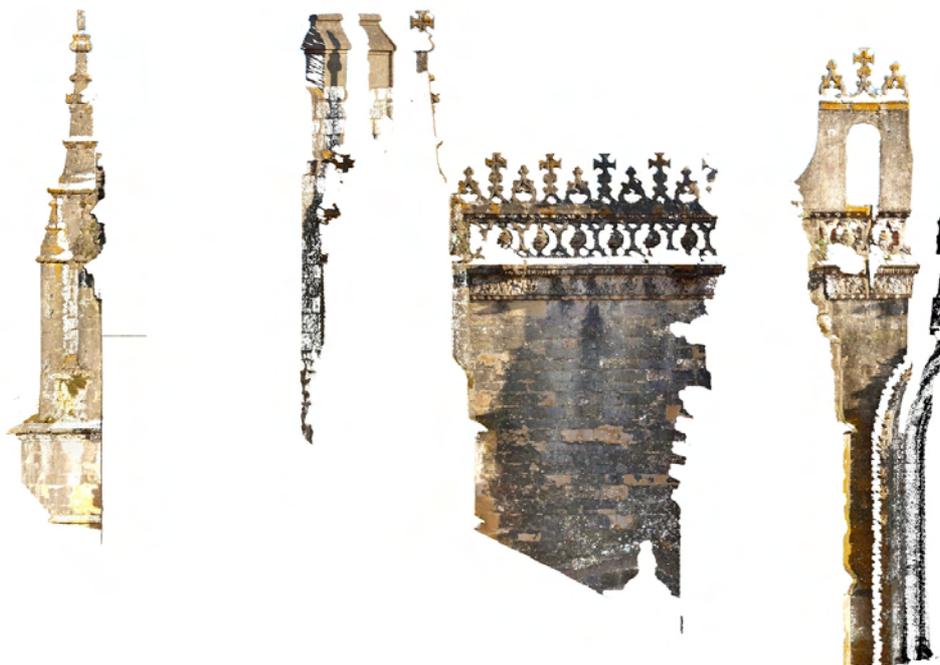
Figura 9-16: Orto-imagens base para suporte à restituição gráfica.

Foram conduzidos dois planos de projecção, um paralelo ao plano principal do tramo em causa, e outro perpendicular ao primeiro. Com base nestes planos foram produzidas as imagens que se ilustram na figura 9-16. Para otimizar a informação das imagens panorâmicas, cuja resolução é superior à das nuvens de pontos, foi produzida uma malha triangulada (mesh) sobre a qual se projectou a textura da imagem. Assim, em vez de se ficar apenas com pontos com RGB, fica-se com superfícies, o que dá uma leitura mais contínua de informação. Mas, mais uma vez se nota o carácter incompleto daquela informação, pelas razões que já foram referidas

atrás. Para a produção destas imagens considerou-se a resolução de 0.5cmx0.5cm por pixel.

Estas imagens, a par de um conjunto de secções, foram introduzidas num ficheiro de CAD e sobre elas procedeu-se à restituição gráfica. Num primeiro momento foi produzida a restituição que se pode apreciar na figura 9-17.

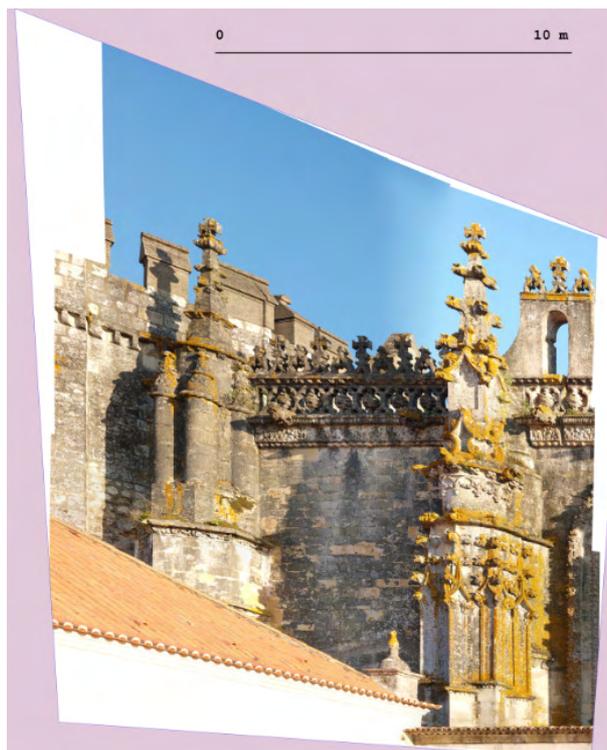
Figura 9-24: Imagem rectificada correspondente ao primeiro tramo da Nave Manuelina.

Os pontos A, B, C e D correspondem ao limite da imagem a corrigir. Os pontos P1, P2, P3 e P4 correspondem a pontos da imagem a corrigir cujas coordenadas se conhecem. Estas correspondem aos pontos P1', P2', P3' e P4'. A correspondência entre estes pontos permite calcular uma transformação projectiva que aplica os pontos A, B, C e D nos pontos A', B', C' e D'. Esta transformação foi calculada no software AutoCAD 2008 aplicando a rotina LISP `rectificador.lsp`. Estes últimos pontos são utilizados como bitola no software de edição de imagem para proceder à distorção da mesma. O resultado ilustra-se na figura 9-24.

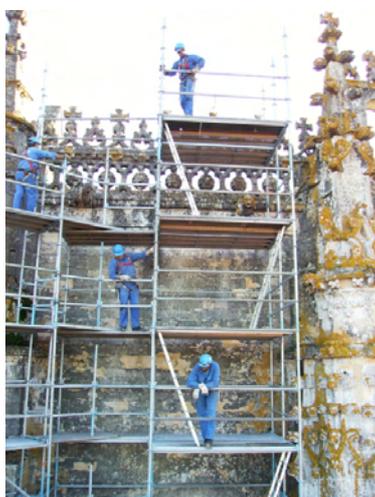
Figura 9-25: Montagem de andaimes para acesso ao primeiro tramo da Nave Manuelina.

A zona sobre a qual se pretendeu a documentação gráfica desenhada, tratava-se precisamente da zona mais desfavorável relativamente ao levantamento, dado que os contrafortes ocultavam parte da área a registar. Essa não pode ser registada, face à logística disponível na altura, e a implicação lógica foi, numa primeira fase, a produção de uma documentação com omissões. Por outro lado pretendia-se um desenho que permitisse diferenciar a estereotomia o que, face aos dados disponíveis, era relativamente difícil uma vez que as superfícies apresentavam elevado nível de colonização biológica e sujidade. Por outro lado, somos de firme opinião que as limitações de um dado método ou sistema de documentação não devem ser invocadas como desculpa para produzir materiais com lacunas, pelo menos não a menos de um certo nível considerado como aceitável, o que não era o caso. Assim, para complementar a documentação gráfica foi necessário aguardar até que estivessem reunidas as condições de acesso necessárias. Tal só veio a ocorrer após o início dos trabalhos de conservação, altura em que foram montados andaimes para aceder às superfícies, como se ilustra na figura 9-25.

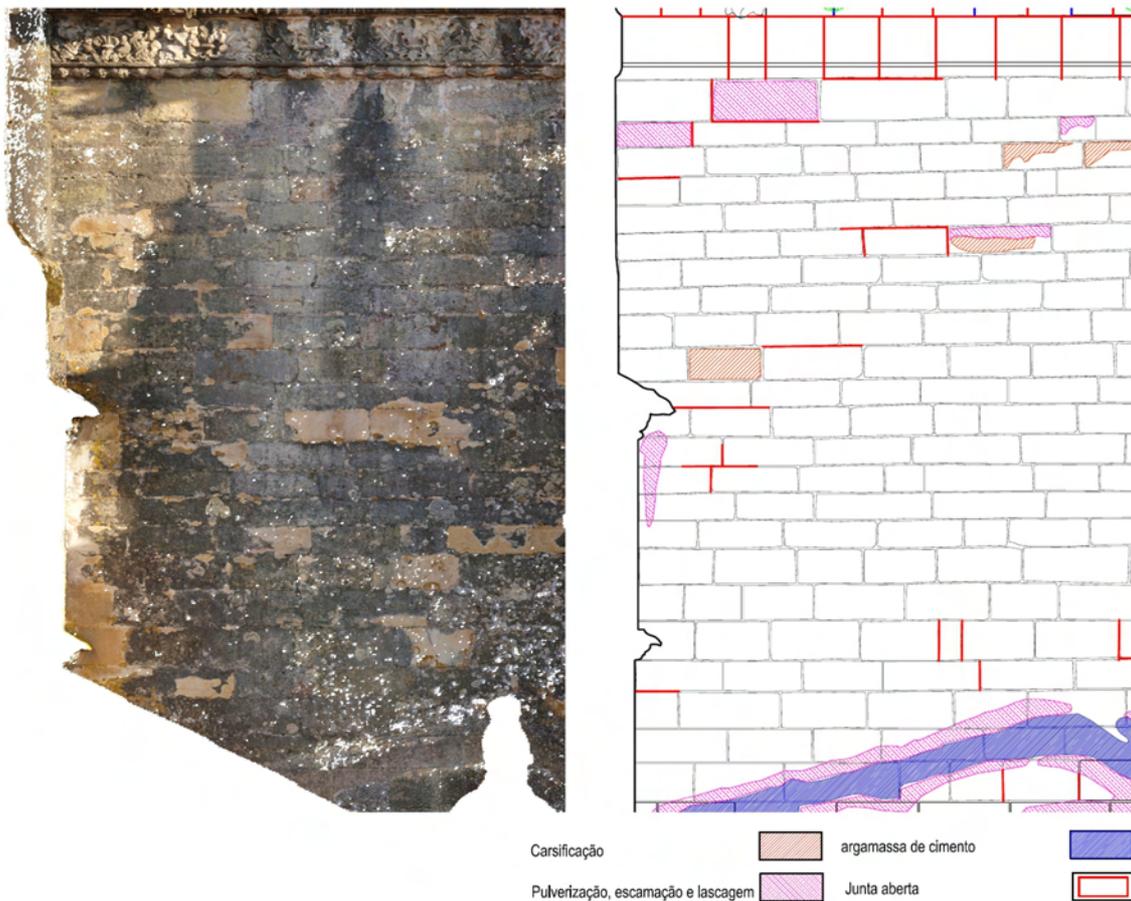
Figura 9-29: Comparação da orto-imagem cores (à esquerda) com o mapeamento das anomalias efectuado pela Insitu (à direita).

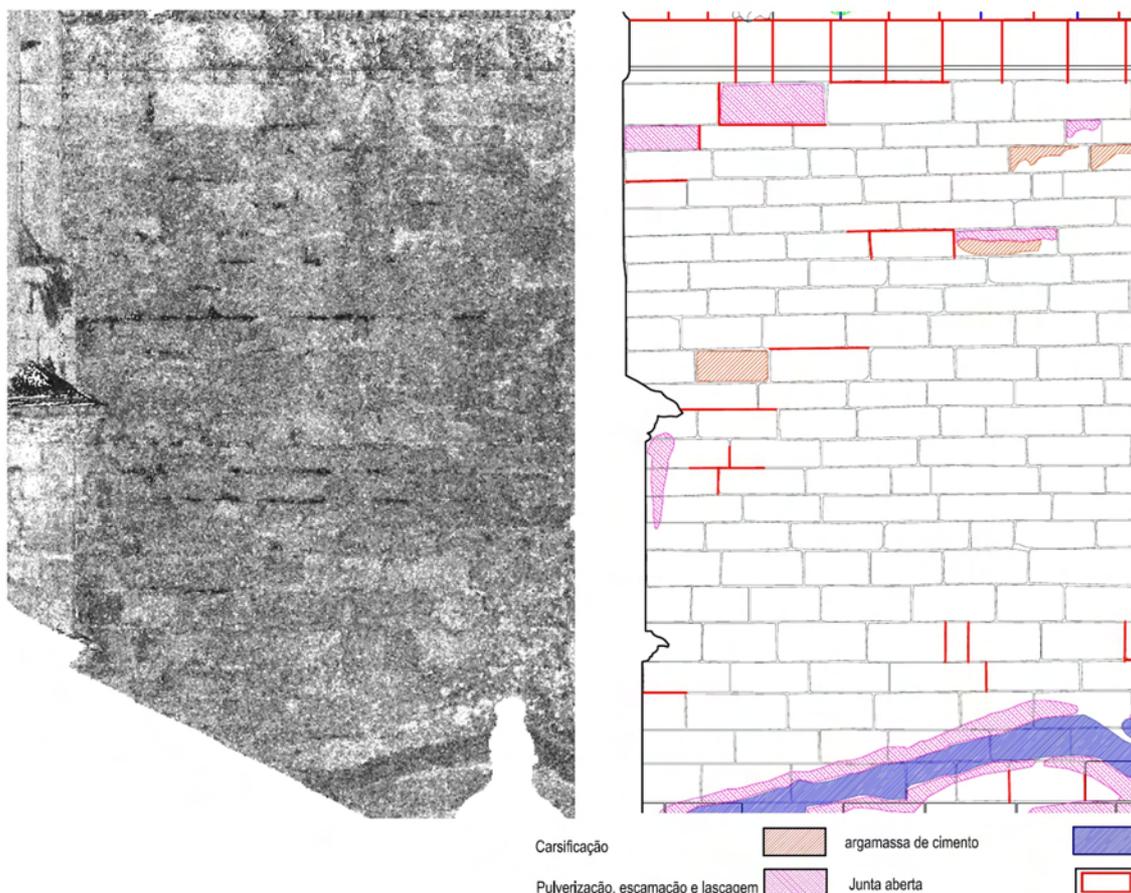
Figura 9-30: Comparação da orto-imagem de reflectância do varrimento laser – 1500nm - (à esquerda) com o mapeamento das anomalias efectuado pela Insitu (à direita).

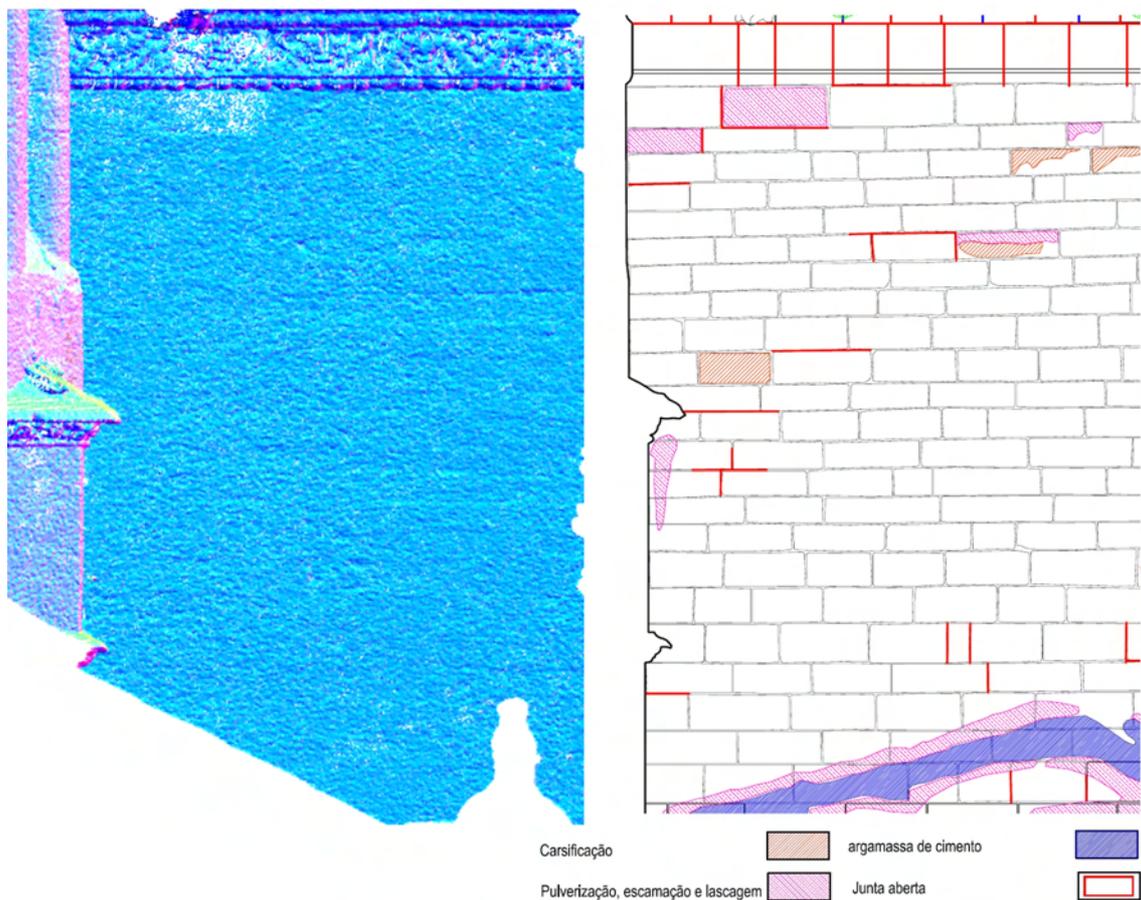
Figura 9-31: Comparação da orto-imagem de inclinação (à esquerda) com o mapeamento das anomalias efectuado pela Insitu (à direita).

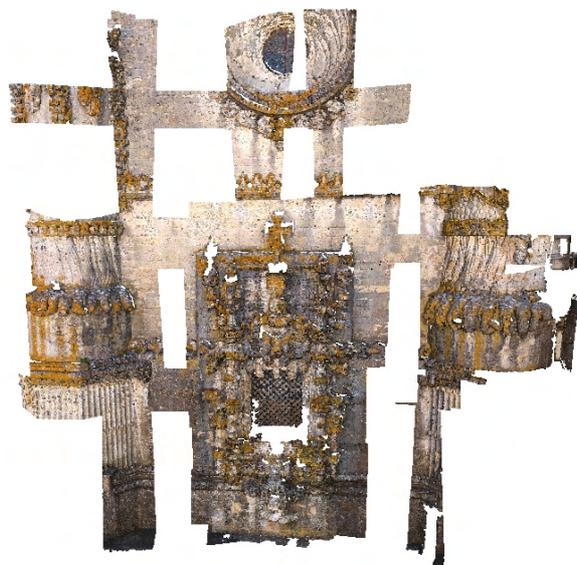
Figura 9-44: Imagem do modelo de elevada densidade, visualizado dom o software MeshLab, com um total de 6238451 pontos.

O modelo assim gerado, embora aparente proporções correctas, não tem dimensões correctas. Para isso é necessário atribuir-lhe um factor de escala que o deverá dimensionar. Para calcular um factor de escala seleccionámos, manualmente, um conjunto de 21 pontos homólogos neste modelo e no modelo de varrimento laser 3D que tínhamos produzido em 2009.

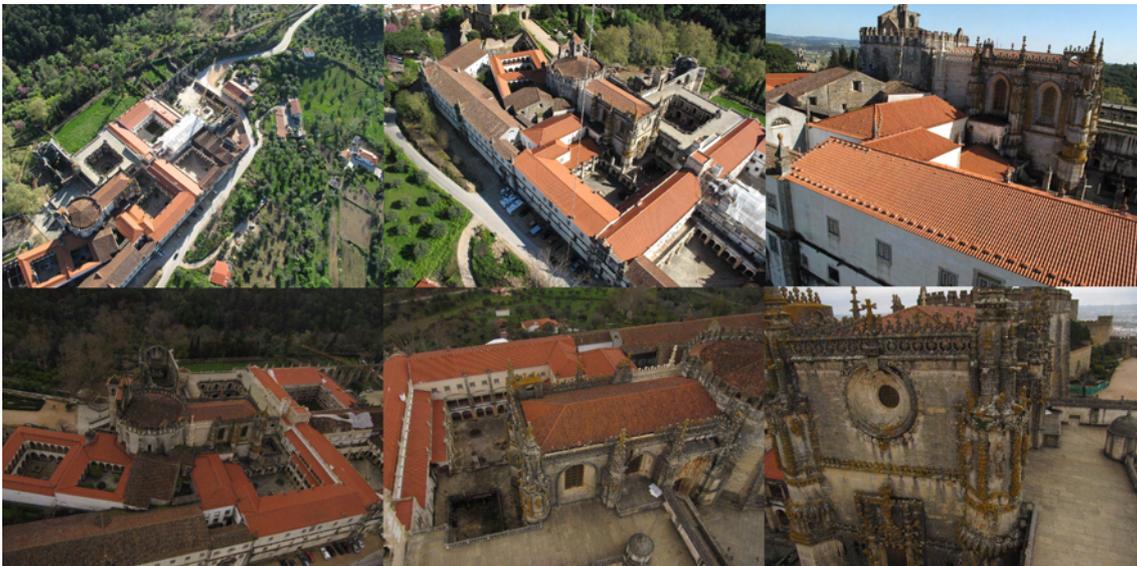
Figura 9-49: Exemplos de imagens aéreas do Convento de Cristo capturadas com balão (em cima) e com avião teleguiado (em baixo).

No âmbito do projecto FCT:PTDC/AUR/66476/2006, durante o mês de Março de 2011 procedeu-se a um conjunto de voos com veículos aéreos não tripulados (VANT) de baixa altitude (balão e avião teleguiado) no Convento de Cristo e no centro histórico de Tomar. Desses voos resultaram mais de 3000 imagens fotográficas (figura 9-49).

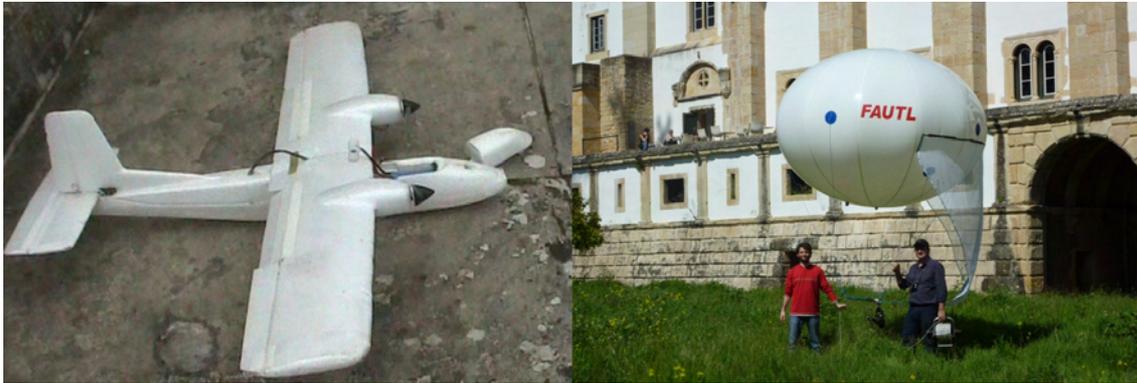
Na imagem da figura 9-50 podemos observar os VANT de baixa altitude utilizados. À esquerda temos o Combo Twin Star em poliestireno expandido, com uma envergadura aproximada de 1.3m. Este avião teleguiado está equipado com uma câmara

fotográfica Canon G10 comandada remotamente. À direita temos um balão a hélio com 9m^3 e uma capacidade de carga de 1.5Kg .

Este está equipado com um suporte de câmara fotográfica, preparado para câmaras Canon e para a câmara Nikon D100. e emissor vídeo. O dispositivo é controlado remotamente fazendo-se o controlo da imagem através de um receptor vídeo.

Figura 9-50:Imagens dos VANT de baixa altitude utilizados. À direita: balão a hélio equipado com câmara fotográfica e emissor vídeo (propriedade FAUTL). À esquerda: avião teleguiado equipado com câmara fotográfica (propriedade Aeroperspectiva).
