Universidade Técnica de Lisboa

**CONTRIBUTOS PARA O PROJECTO DE
CONSERVAÇÃO, RESTAURO E REABILITAÇÃO**
UMA METODOLOGIA DOCUMENTAL BASEADA NA FOTOGRAMETRIA
DIGITAL E NO VARRIMENTO LASER 3D TERRESTRES

VOLUME II

(Tese elaborada para a obtenção do grau de Doutor em Arquitectura, na especialidade de Comunicação Visual)

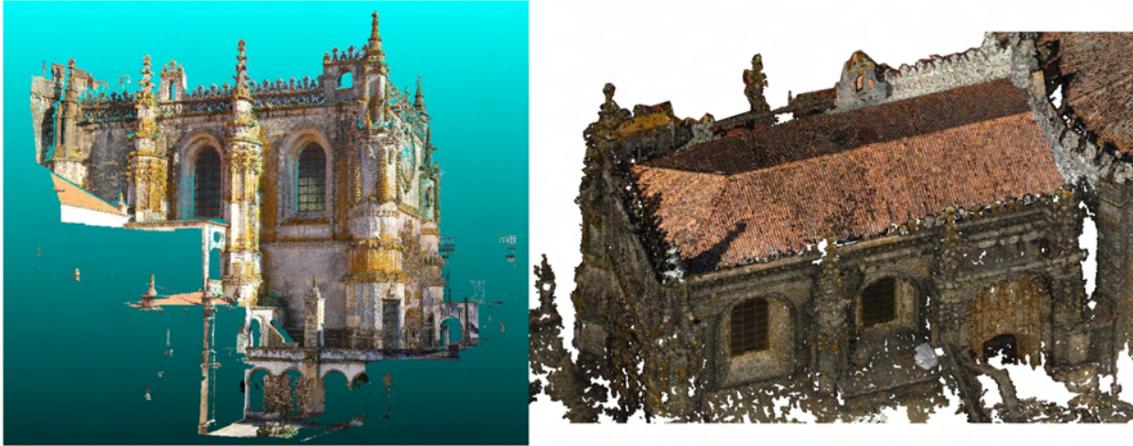
Na figura 9-51 coloca-se em paralelo o modelo de nuvens de pontos de VL3DT da nave manuelina com um modelo da cobertura obtido através do processamento automático descrito. O processamento automático resolve simultaneamente o problema da calibração e orientação relativa das imagens para depois proceder à reconstrução tridimensional do objecto gerando nuvens de pontos texturadas de elevada densidade.

Figura 9-51: À esquerda: modelo de nuvens de pontos de VL3DT. À direita: modelo de nuvens de pontos fotogramétrico (12269339 pontos).

Facilmente se percebe o potencial de complementaridade destas duas abordagens no sentido de gerar uma documentação mais completa. O varrimento laser terrestre é, em geral, efectuado com o scanner sobre tripé. A sua pouca portabilidade, quando comparado com a fotografia, torna o seu uso mais difícil para a documentação de zonas elevadas dos edifícios. Este problema pode ser parcialmente resolvido se for possível, nas imediações, aceder a pontos de vista elevados em relação às coberturas que se pretende registar. Porém isso nem sempre é possível. Nesses casos, parece-nos que a abordagem que seguimos pode constituir-se como a solução para este tipo de problemas. Isto é, a fotografia aérea de baixa altitude pode ser utilizada como complementar do varrimento laser 3D, sobretudo com a possibilidade que hoje existe de derivar das imagens um tipo de produto que era típico do varrimento laser 3D, as nuvens de pontos.

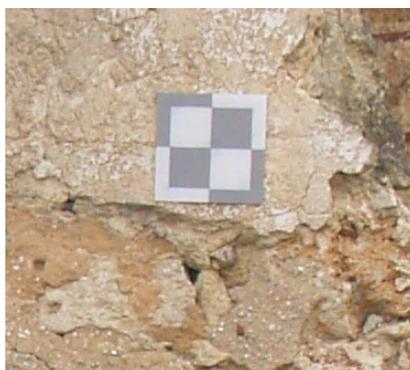
Para materializar os pontos de apoio utilizar-se-ão alvos rectangulares com a dimensão de 12cmx12cm idênticos aos da figura 10-1. Trata-se de alvos de plástico a serem fixados provisoriamente durante o período de levantamento e a serem removidos após a conclusão dos trabalhos. Os alvos serão fixados com 5 pontos de silicone procurando minimizar quaisquer efeitos para a pedra do arco.

Figura 10-1: Exemplo de alvo a utilizar para controlo topográfico.

Estima-se que um total de 12 destes alvos (4 na fachada principal, 4 na fachada posterior e 4 sob o arco) seja suficiente. Note-se que estes pontos apenas participarão da orientação do modelo e não da sua construção.

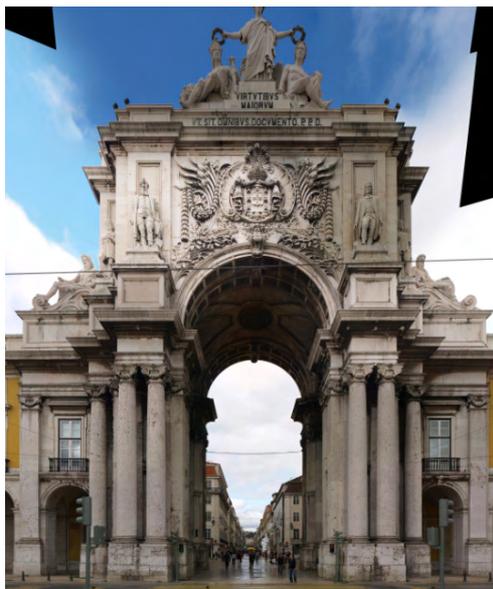
Figura 10-5: Foto-mosaico rectificado do alçado sul do Arco da Rua Augusta.

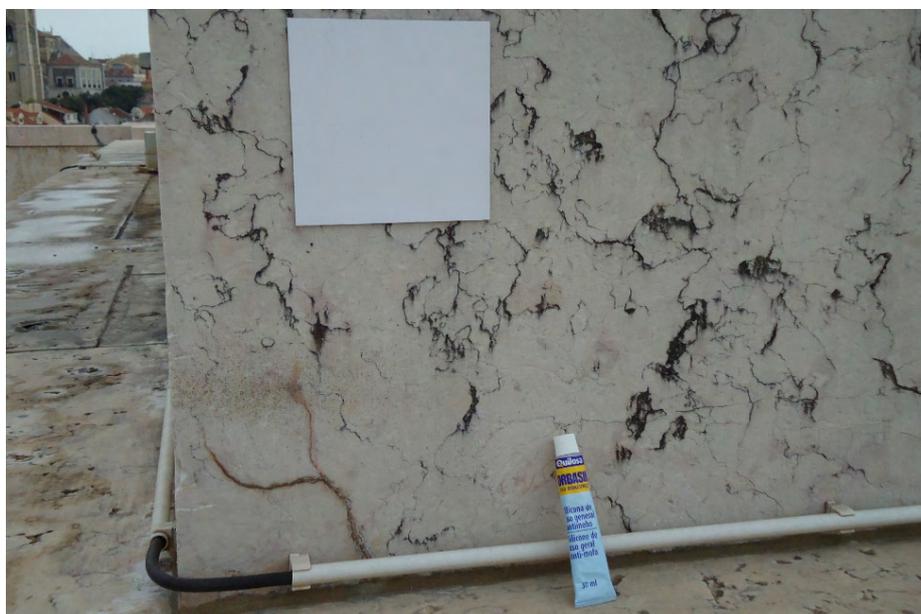
Foi feito um ensaio de colagem de alvo para testar a adesão à superfície. Foi colada uma superfície quadrada de tamanho idêntico a um alvo como se ilustra na figura 10-15. Esta superfície, em plástico branco mate, foi colada com cinco pontos de silicone branco.

Figura 10-15: Ensaio de colagem de alvo.

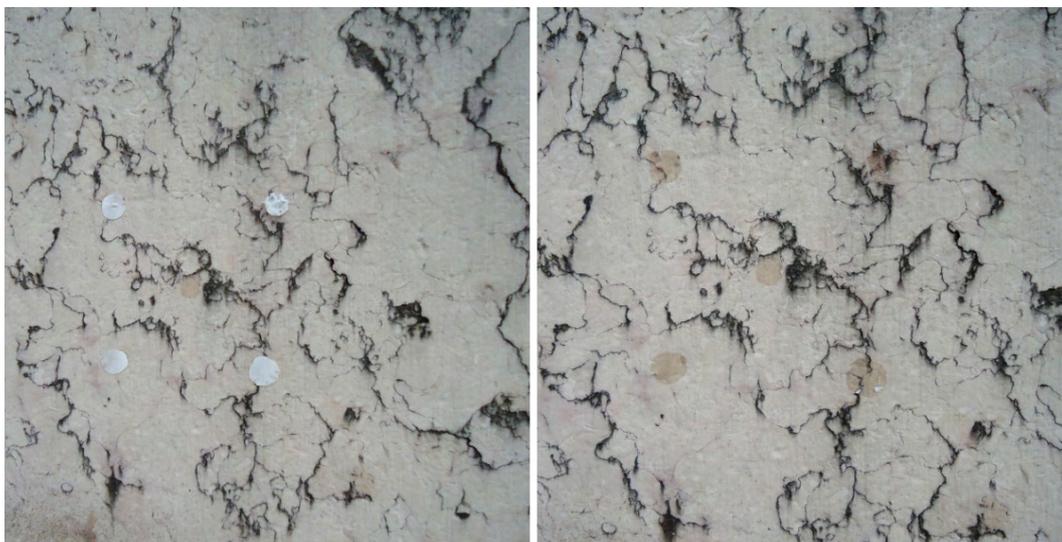
Figura 10-17: Aspecto da superfície de pedra após a remoção do alvo teste.

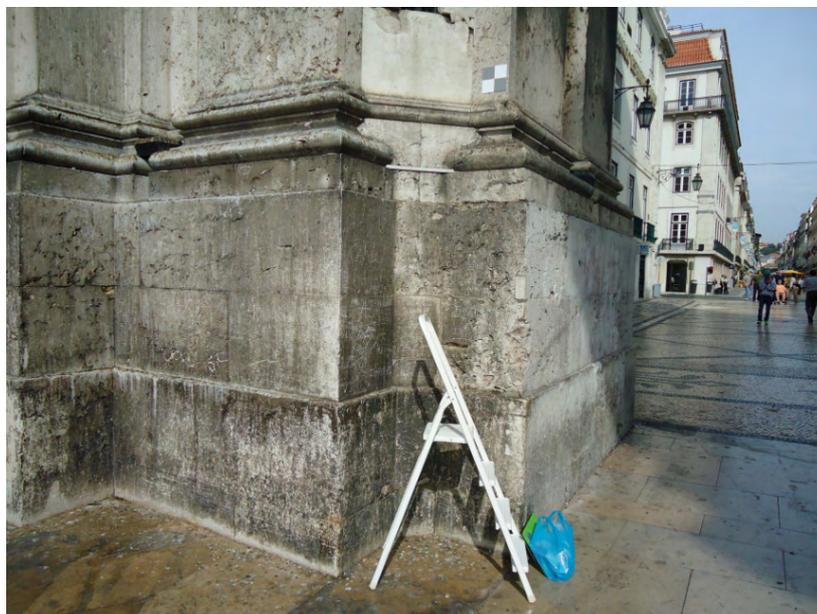
Figura 10-18: alvo nº 11 colado sob o Arco.

A afixação dos alvos seguiu o planeamento previsto. Foram colados os 23 alvos previstos. Os alvos colados em zonas elevadas foram ainda presos com um fio de nylon a um elemento na sua vizinhança. Trata-se de uma precaução para evitar a possível queda de alvos com o respectivo risco de dano para pessoas que circulem nas imediações do Arco. Embora os alvos não sejam pesados, uma queda de uma altura de 20 a 30m poderia trazer perigo. Os alvos colados em zonas mais baixas foram colocados suficientemente elevados para não ficarem ao alcance imediato das pessoas. Na figura 10-18 mostra-se um destes alvos.

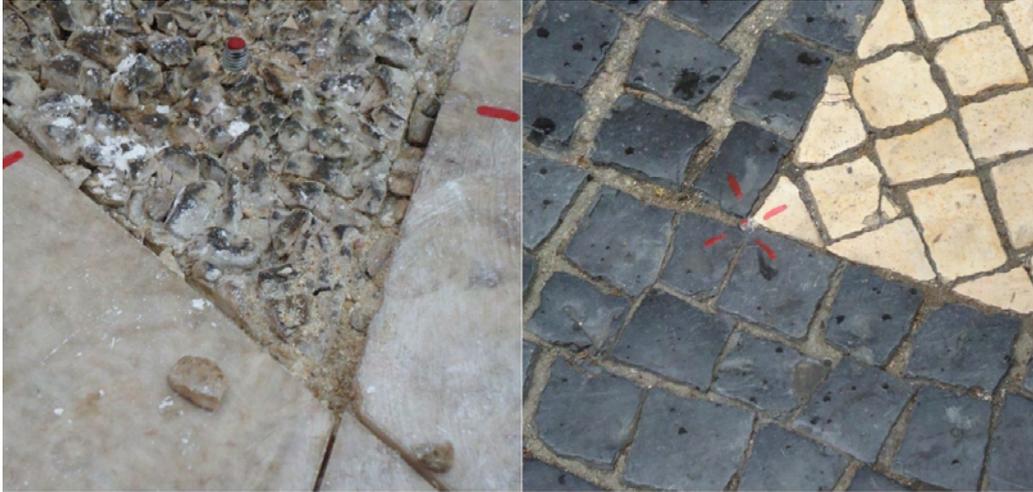
O levantamento topográfico ficou a cargo da DRCLVT. Foi realizado pelo topógrafo Fernando Leitão (DRCLVT) coordenado pelo Arquitecto Luís Mateus (FAUTL), tendo estado presente também o Arquitecto Victor Ferreira (FAUTL). Foram materializadas duas estações topográficas, uma na Praça do comércio (figura 10-19 à esquerda) e outra na Rua Augusta (figura 10-19 à direita) por meio de marcas metálicas cravadas no pavimento e com a cabeça pintada de cor vermelha. Ambas as estações foram colocadas de forma simétrica em relação ao Arco.

Figura 10-19: À esquerda: Estação na Praça do Comércio. À direita: Estação na Rua Augusta

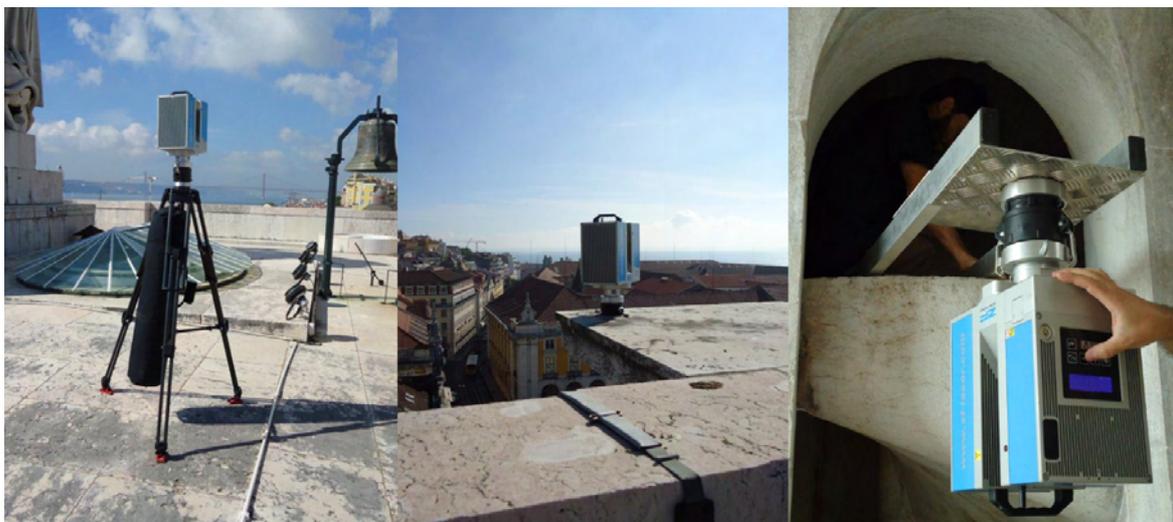
Ocorreu a 1ª sessão de VL3D. Nesta sessão a recolha de dados foi corrente. Verificaram-se três tipos de situação conforme se descreve na figura 10-21.

Figura 10-21: Scanner colocado sobre tripé (à esquerda), Scanner colocado directamente sobre superfície plana rígida (ao centro), Scanner colocado em posição invertida em dispositivo próprio (à direita).

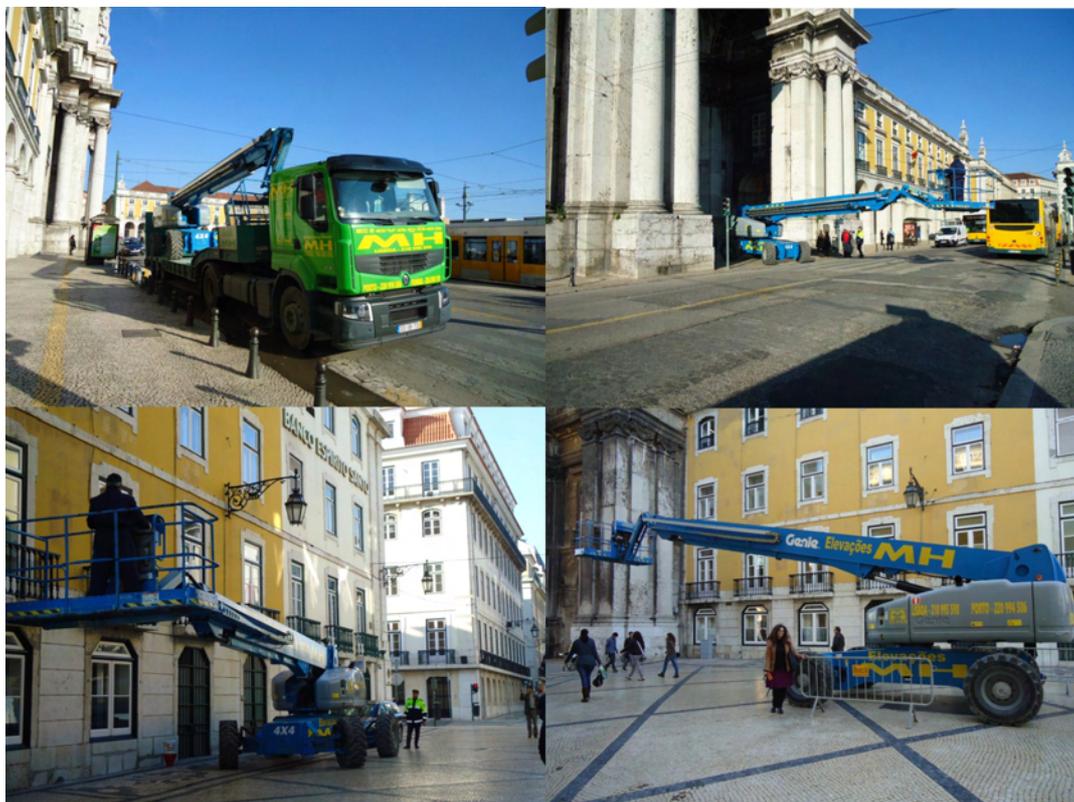
A plataforma elevatória telescópica Genie S-125 com alcance de 38m utilizada nesta sessão foi transportada para o local em semi-reboque, descarregada em frente ao Arco e de seguida conduzida para a rua Augusta, local em que ficou estacionada até

ao início dos trabalhos conforme se ilustra na figura 10-25. À parte da descarga da plataforma, a realização desta sessão de trabalho teve lugar durante a noite para que se minimizassem eventuais conflitos com a circulação de pessoas e veículos. Mais uma vez, a Polícia Municipal de Lisboa acompanhou o desenvolvimento dos trabalhos e orientou o estacionamento da plataforma.

Figura 10-25: Sequência das operações de descarga e estacionamento da plataforma.

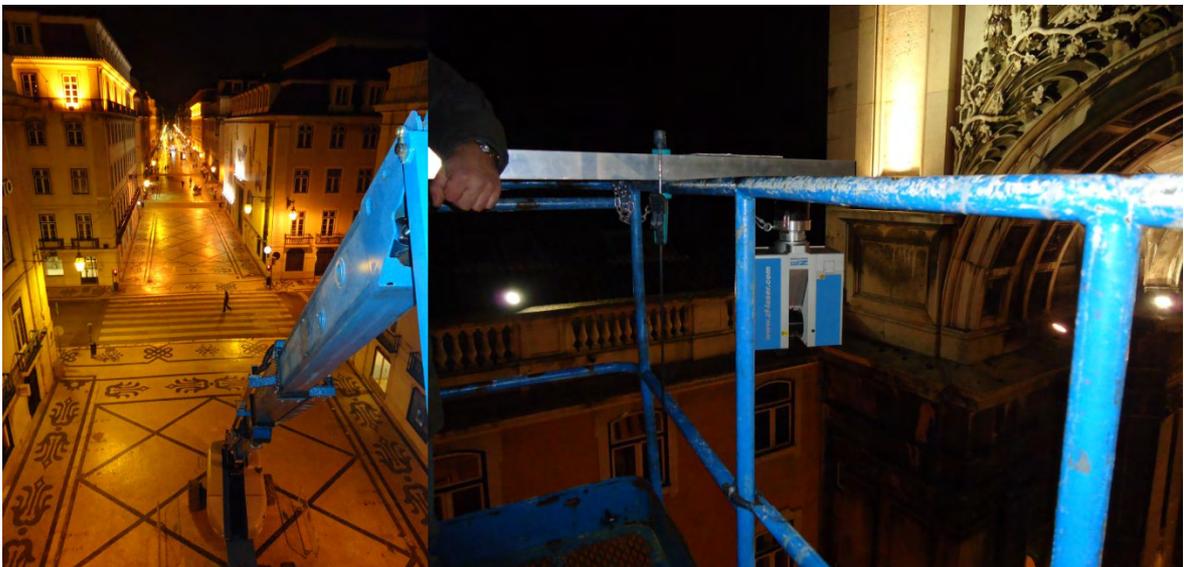
Pela leitura da imagem da figura 10-27 pode ter-se uma noção das condições em que se desenrolou esta sessão de VL3D. O dispositivo que se observa na figura à direita permite a fixação do scanner em posição invertida ou em posição normal. A posição invertida é muitas vezes preferível porque volta o cone de invisibilidade do scanner para cima.

Figura 10-27: À esquerda: vista da Rua Augusta a partir da plataforma elevatória. À direita: solução de fixação do scanner de VL3D, em posição invertida, ao cesto da plataforma elevatória.

Acabou por verificar-se possível efectuar todo o levantamento sem deslocar a plataforma elevatória para a via pública em frente ao Arco. Mantendo a plataforma sob o Arco e tirando partido do grau de liberdade de movimento do braço telescópico em torno de um eixo vertical, foi possível colocar sempre o scanner em posição adequada face ao Arco. Nesta situação, a maior precaução a considerar prendeu-se com as catenárias dos eléctricos e com a necessidade evidente de as evitar. Esta dificuldade ficou acrescida pelo facto de esta acção ter decorrido durante a noite.

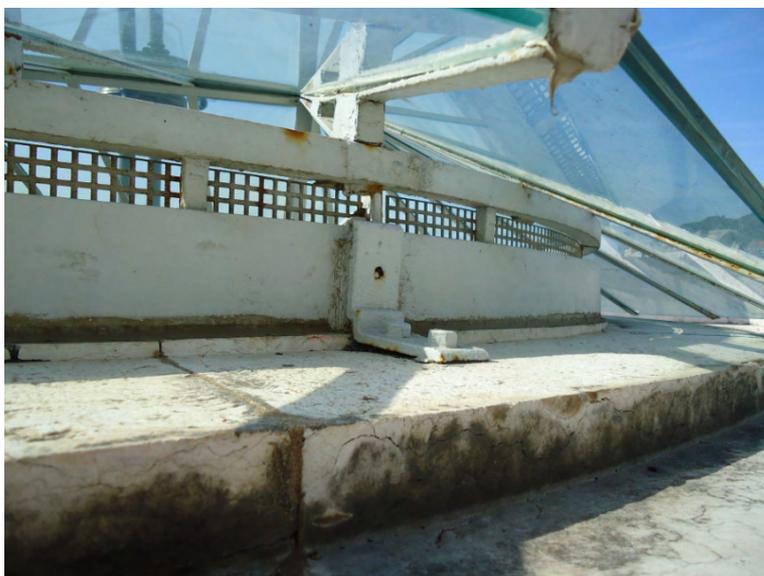
Já na fase final do processamento dos dados foi ainda necessário efectuar uma sessão fotográfica complementar para suprir lacunas de informação nas nuvens de pontos relativas a alguns elementos a restituir como foi o caso da clarabóia (figura 10-30). Esta foi realizada pelo Arquitecto Luís Mateus.

Figura 10-30: Pormenor da clarabóia da sala do Relógio. Este tipo de pormenor não ficou bem caracterizado nas nuvens de pontos.

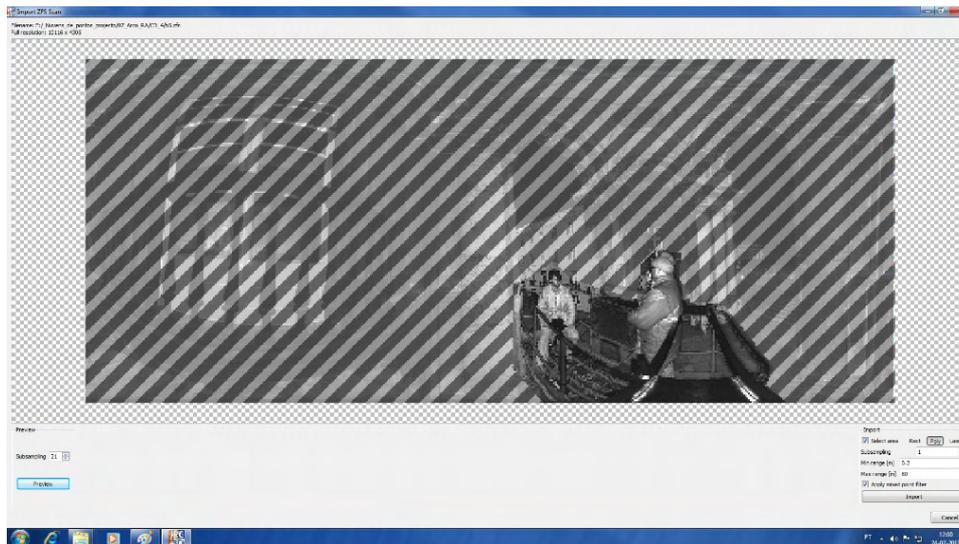
a) A operação de importação de uma nuvem de pontos consiste em convertê-la do seu formato original, o formato *.zfs nativo do scanner utilizado, para um formato do software JRC3D Reconstructor. Nesta conversão, por cada ficheiro *.zfs, é gerado um ficheiro com a extensão *.rgp e uma pasta com vários ficheiros correlacionados contendo informação deiversa. Por vezes é compensador, logo nesta operação, proceder à remoção de dados espúrios. Esta é feita através de uma selecção numa janela de pré-visualização da nuvem de pontos conforme se ilustra na figura 10-31. Note-se que não é forçoso importar as nuvens todas de uma só vez.

Figura 10-31: Importação de uma nuvem de pontos a partir de uma selecção feita na janela de pré-visualização.

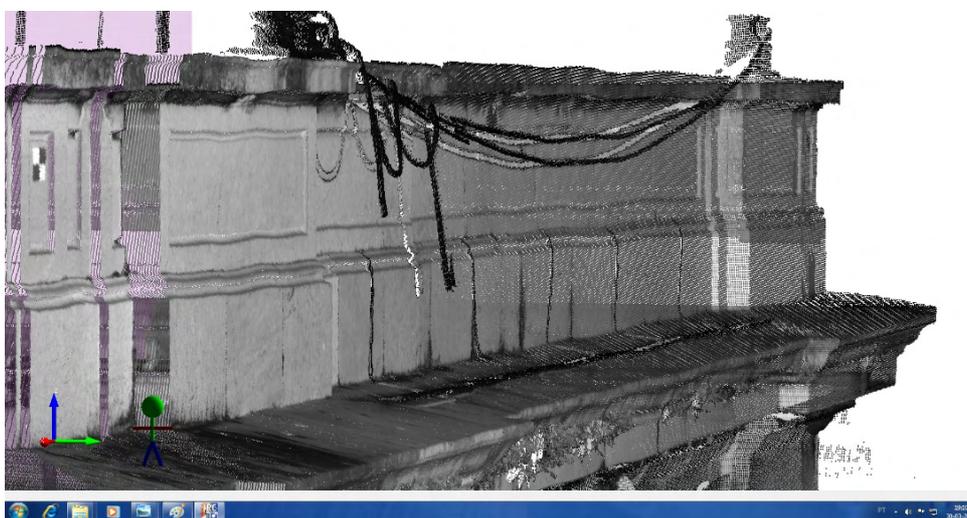
A estratégia global seguida consistiu em definir um esqueleto do modelo tridimensional que o fechasse e ligasse interior e exterior pelo caminho mais curto possível. Por caminho mais curto deve entender-se, utilizar o menor número possível de nuvens de pontos. A nuvem 05 (ao centro sob o Arco) foi a escolhida para definir o sistema de coordenadas local inicial por se tratar de uma nuvem central em relação ao objecto. Também se considerou prudente, para minimizar erros na construção do modelo, deixar para o final as nuvens de pontos correspondentes à utilização da plataforma elevatória pois não se sabia até que ponto aquela se manteve estável durante o processo de varrimento. Com efeito, pela análise visual destas nuvens de pontos foi possível verificar que algumas apresentavam artefactos devido ao movimento da plataforma motivado pelo vento, tal como se pode observar na figura 10-35.

Figura 10-35: Nuvem de pontos com aspecto ondulado resultante do movimento da plataforma motivado pelo vento.

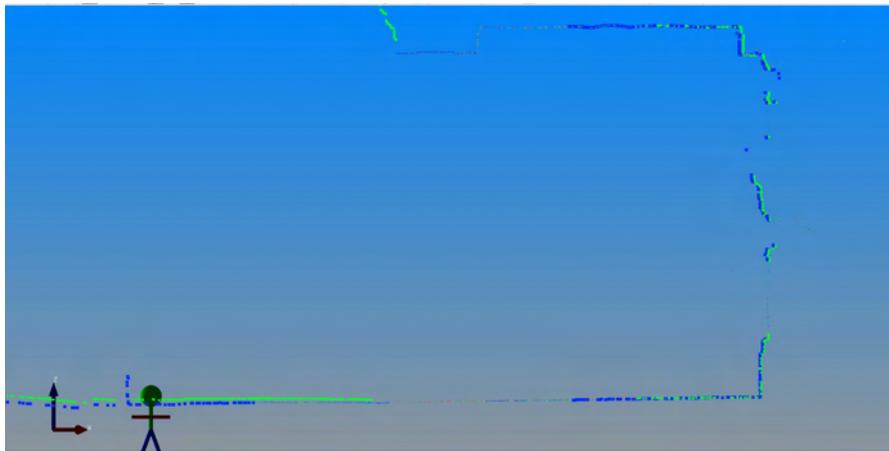
Figura 10-36: Mau resultado de uma operação de orientação relativa. As linhas (sequências de pontos) correspondentes não estão alinhadas.

inspeccionar visualmente os resultados. Assim, à medida que o processo vai avançando, devem ir-se controlando os resultados. A estratégia seguida consistiu em definir um conjunto de três planos ortogonais entre si e visualizar de forma dinâmica a variação da secção que cada um destes planos produz no modelo. Na figura 10-36 pode observar-se o resultado de uma orientação relativa deficiente. Este tipo de resultado pode ocorrer mesmo que o erro médio quadrático da optimização da orientação relativa seja aparentemente aceitável. Isto pode dever-se a uma aproximação inicial deficiente e/ou a situações em que as superfícies de referência são aproximadamente planas. Nestes casos a convergência pode dar-se para os pontos de uma parede, por exemplo, descartando pontos de outra parede que também deveriam ser considerados.

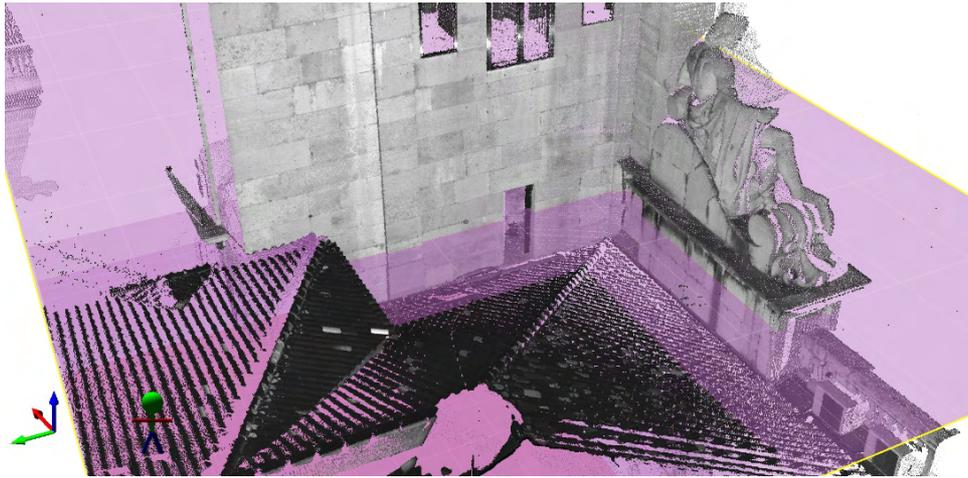
Figura 10-41: Visualização do plano de corte da planta 03.

Foram conduzidos planos relativos a 4 alçados, 4 cortes, 5 plantas ordinárias, 1 planta de tectos, correspondentes a 14 peças desenhadas à escala 1/50. Note-se que para cada peça desenhada pode ter sido, e em geral foi, necessário conduzir mais que uma plano de corte. Isto deve-se à natureza de algum modo esquemática do desenho de arquitectura que reduz à mesma peça desenhada elementos que na estrita observação do seu posicionamento geométrico não são seccionados pelo mesmo plano. Para além dos planos relativos a estes elementos gerais, foram conduzidos outros para a definição de pormenores. Na figura 10-40 podem ser visualizados os vários planos principais de corte. Quando se diz que para cada peça pode ter sido necessário recorrer a mais que um plano de corte, quer dizer-se que o problema foi resolvido através da translação do plano principal.

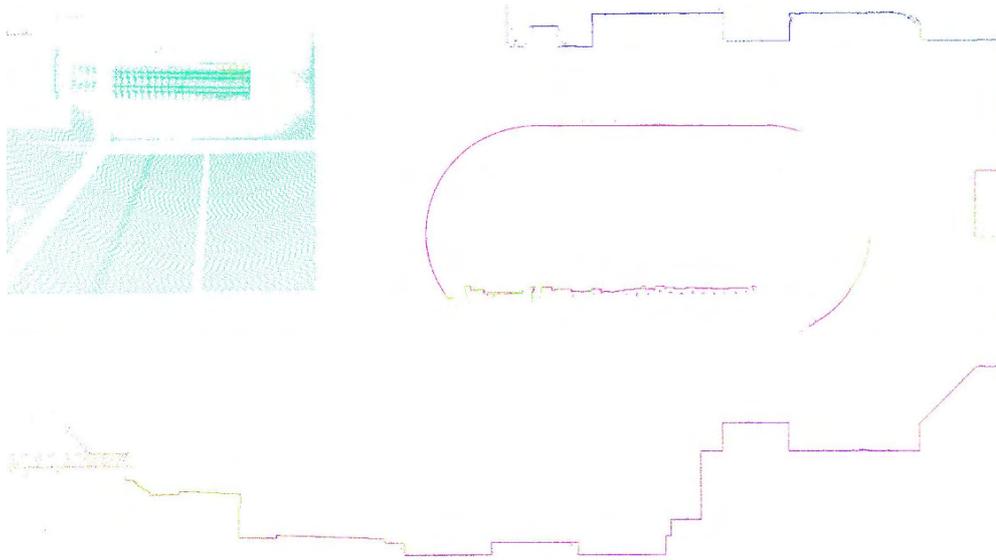
Com efeito, não é possível sectionar um modelo de pontos. O que na realidade se faz é definir uma amplitude de alguns milímetros (por exemplo 10mm) para ambos os lados de um plano, projectando-se nesse plano todos os pontos, sobre nuvens de pontos seleccionadas, que dele distam menos que aquela amplitude. O resultado é uma imagem em que os pontos correspondem à secção. Esta fica melhor ou pior definida em função da relação entre o tamanho do pixel da imagem e a sua correspondente área no modelo. Pretendendo-se o nível de detalhe da escala 1/50, considerou-se 1 pixel igual a uma área de 5x5mm, o que implicará uma incerteza de $\pm 2.5\text{mm}$ no desenho de restituição, na presunção que a “linha” de corte fica com a espessura de 1 pixel na imagem, o que nem sempre acontece. Para a definição dos elementos modulares como molduras de cornijas considerou-se 1 pixel igual a uma área de 2.5x2.5mm. Estas são imagens de trabalho e por isso não é necessário que toda a secção do modelo fique definida numa única imagem, como se ilustra na figura 10-42. Note-se que nestas imagens também podem ficar registados, por exemplo, elementos correspondentes a mobiliário ou outros elementos que não foram removidos das nuvens de pontos.

Figura 10-42: Fragmento de uma imagem da secção de relativa a um corte horizontal no modelo de nuvens de pontos.

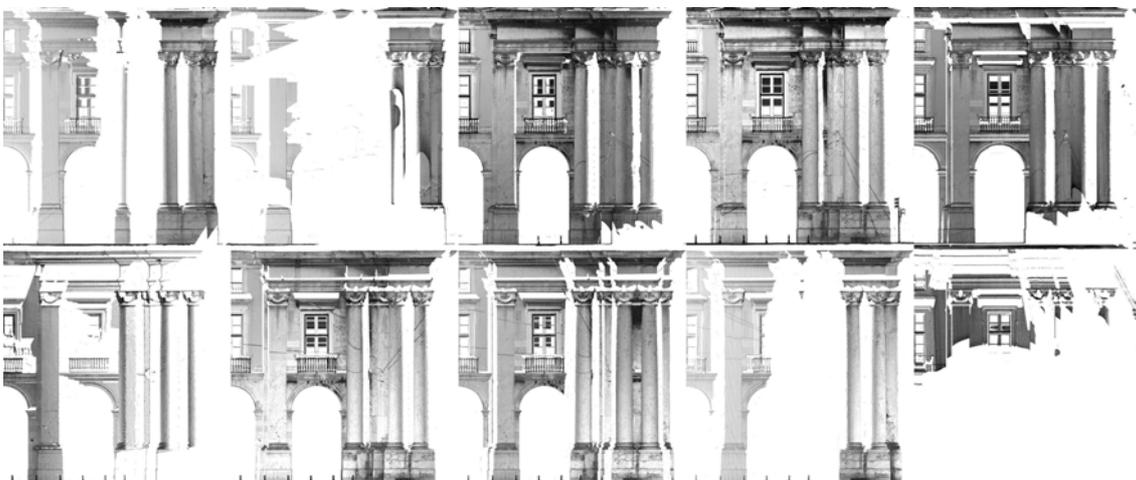
Figura 10-44: Conjunto das orto-imagens parciais relativas a uma das áreas do alçado sul do Arco da Rua Augusta.

Note-se que embora todas as imagens correspondam à mesma zona do objecto, elas aparecem com tonalidades distintas. Estas tonalidades distintas correspondem a diferentes valores de reflectância capturados pelo equipamento de varrimento laser motivados pela sua posição em relação ao objecto.

Uma vez que o modelo é composto por várias nuvens, cada uma com seus valores de reflectância, não é viável produzir a orto-imagem de uma vez só pois o resultado seria estranho. Assim, a opção consistiu em, para cada uma das áreas definidas, produzir as orto-imagens parciais correspondentes àquelas nuvens de pontos que contribuem significativamente para a produção da orto-imagem de síntese, isto é, a orto-imagem final a compor posteriormente. Cada uma das imagens da figura 10-44 corresponde à área inferior esquerda definida na imagem da figura 10-43. A área mede 15,5mx16,4m e cada orto-imagem parcial foi produzida com a resolução de 3100x3280px.

As várias orto-imagens parciais da figura 10-44 deram origem à orto-imagem de síntese da figura 10-45.

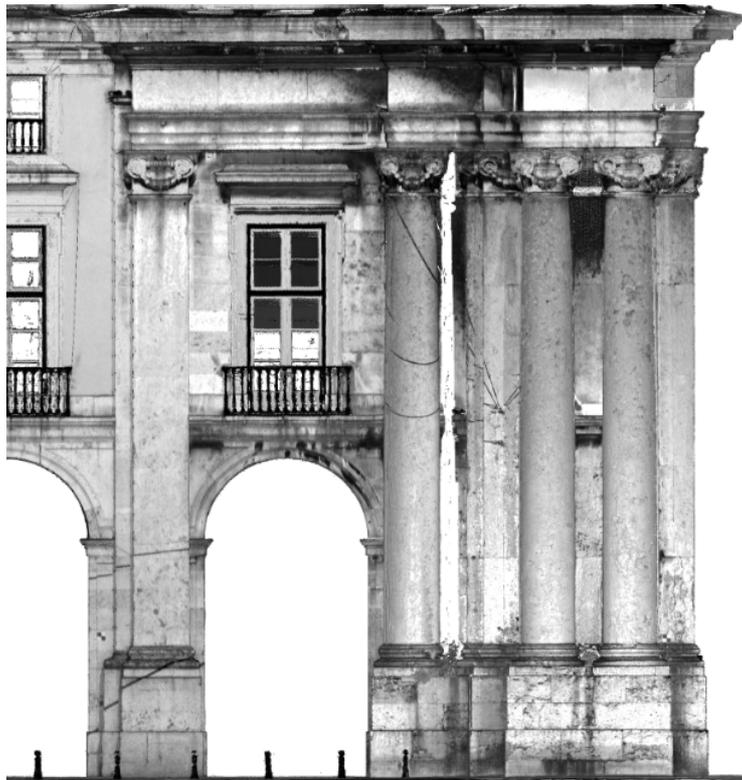
A metodologia seguida para a produção das orto-imagens de síntese consistiu em: a) inserir as várias orto-imagens parciais como camadas num ficheiro de imagem, b) ordená-las em função de um critério de qualidade visual, c) eliminar zonas das várias camadas que não contribuem para a construção da imagem final, d) equilibrar o brilho e o contraste entre as imagens das várias camadas, e) aplicar máscaras de controlo de transparências, f) aplicar filtros de fusão de camadas.

Figura 10-45: Orto-imagem de síntese relativa a uma das áreas do alçado sul do Arco da Rua Augusta.

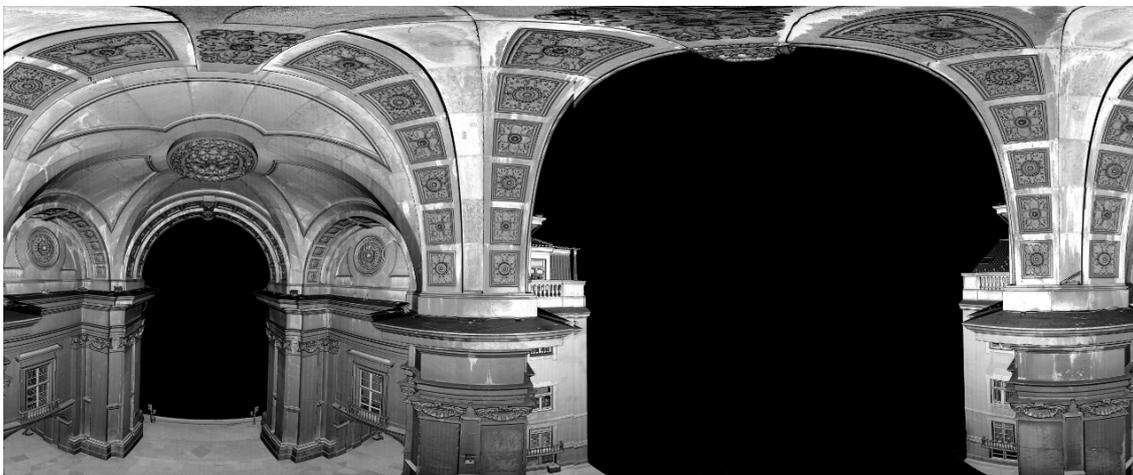
Para além dos elementos auxiliares da compreensão do objecto que atrás se referiram, verificou-se que nesta fase também eram de utilidade as imagens panorâmicas resultantes do varrimento laser expressas num parâmetro do software JRC 3D Reconstructor designado por “confidence” como se ilustra na figura 10-47.

Figura 10-47: Imagem de “confidence” de nuvem de pontos sob o Arco.

Um aspecto interessante de referir neste ponto prende-se com o facto de que este tipo de imagens difere pouco de perspectivas para algumas zonas localizadas. Por conseguinte, é possível utilizá-las directamente no CAD para restituição aplicando a rotina `rectificador.lsp` (ver capítulo 4 no volume 1) de correcção da perspectiva como se ilustra na figura 10-48. Esta situação é particularmente útil naquelas situações em que, em virtude da escala, a orto-imagem não apresenta resolução suficiente ou em que elementos se repetem à parte de uma transformação projectiva.

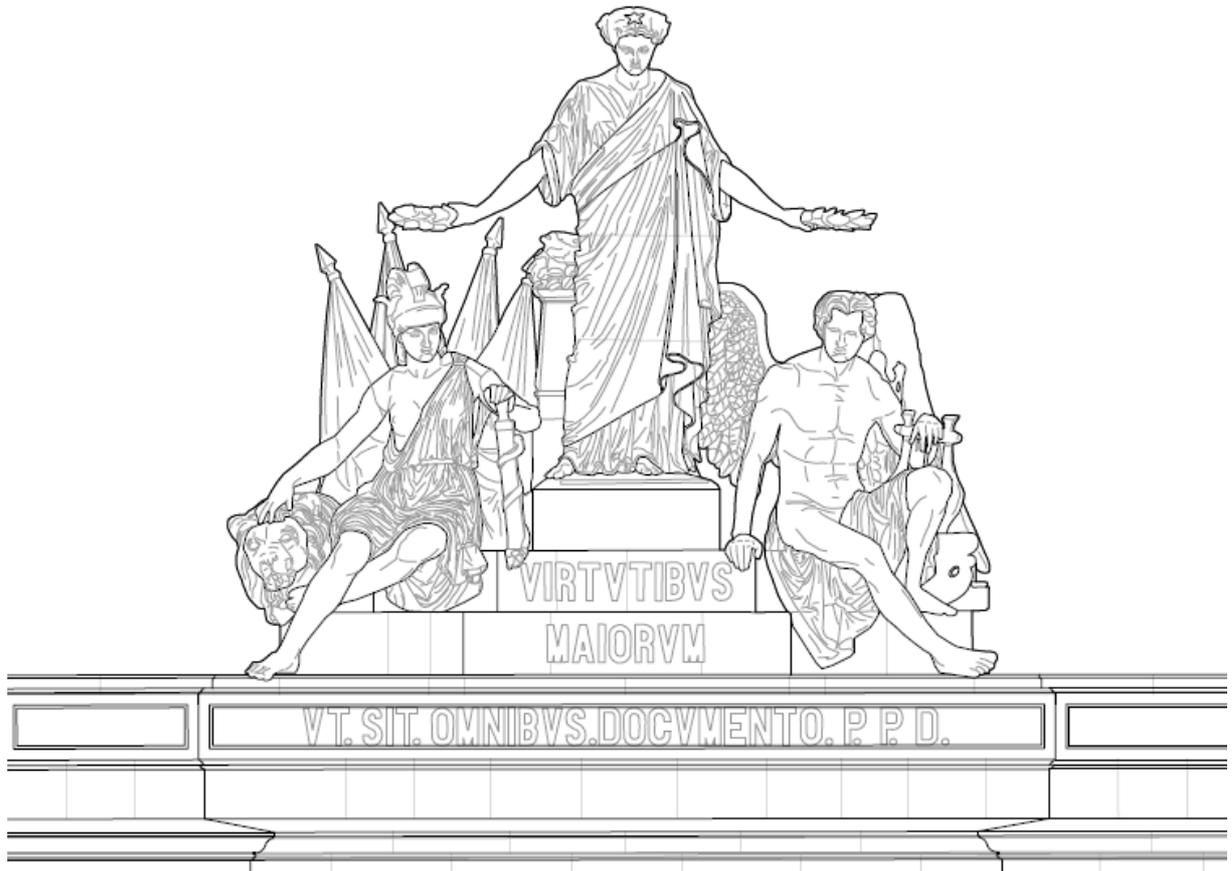
O resultado da restituição gráfica depende do nível de detalhe pretendido e do correspondente critério de diferenciação de informação associado. Na imagem da figura 10-49 pode ver-se o nível de detalhe da restituição gráfica do conjunto escultórico que encima o Arco da Rua Augusta. Trata-se do conjunto alegórico da Glória, Génio e Valor.

Figura 10-49: Detalhe da restituição gráfica do grupo escultórico da Glória, Génio e Valor, no Alçado Sul.

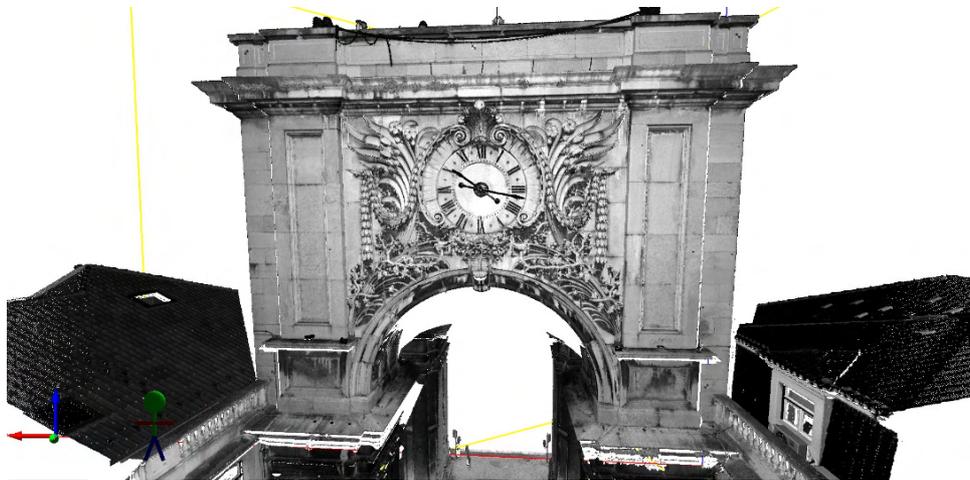
Também a análise do estado de conservação avançou em paralelo à restituição gráfica. Verificou-se que simples imagens de reflectância das nuvens de pontos, como a que se apresenta na figura 10-54, se consubstanciaram como suportes eficazes para o registo, em campo, de anomalias.

Figura 10-54: Imagem de reflectância como base para o registo de anomalias e análise do estado de conservação.

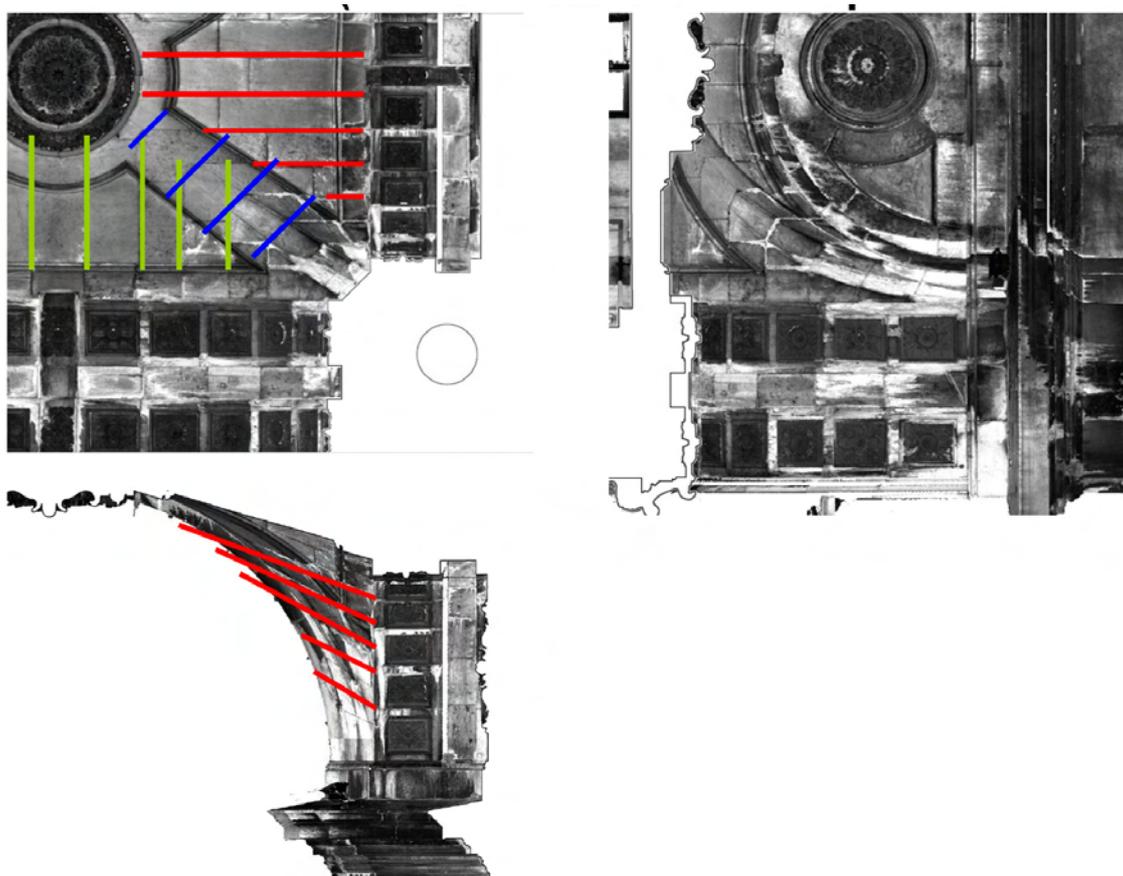
Figura 10-55: Leitura dos elementos bidimensionais do levantamento e a formulação de hipóteses quanto à natureza geométrica das superfícies da abóbada.

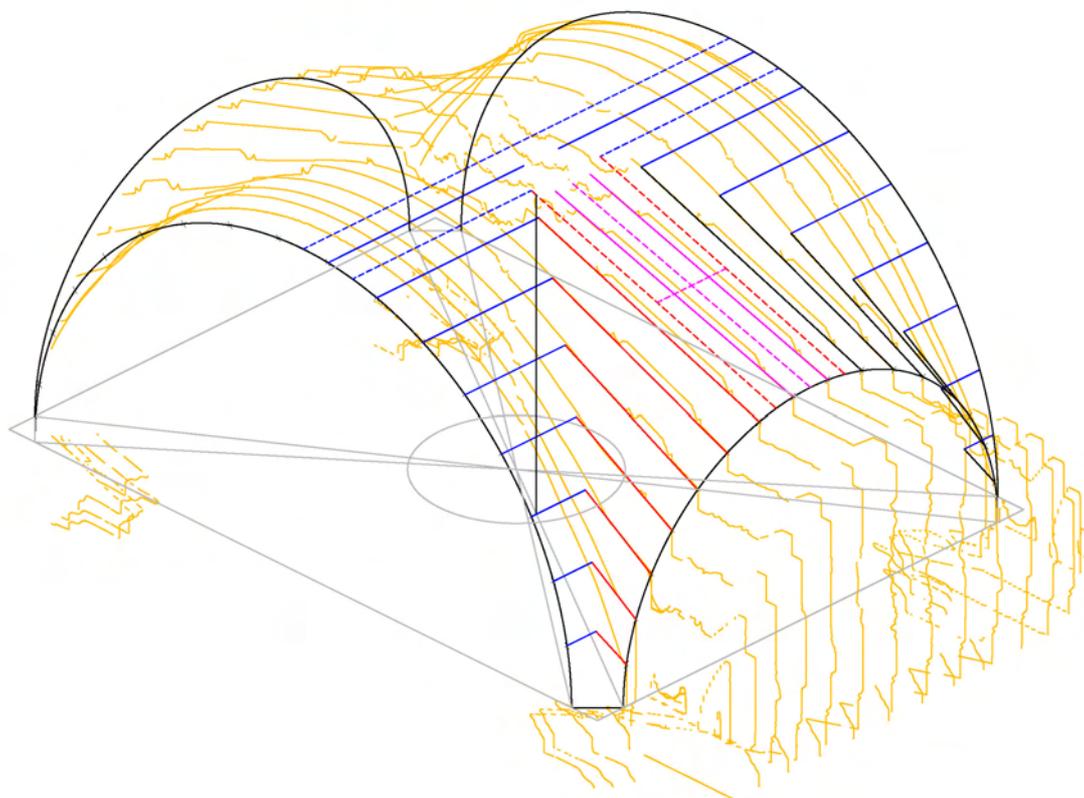
Figura 10-57: Comparação das geratrizes das superfícies geométricas com as secções produzidas no modelo de varrimento laser 3D, em cor amarela na figura. As diferenças entre ambas, medidas na vertical, nunca ultrapassaram 1cm.
