Estudo e Avaliação de um Edifício de Habitação . FASE 2 E 3 . Ana Almeida 6290 Joana Maiau 6357 Pedro Moura Simão 6309

Estudo orientado pelo prof. José Aguiar no âmbito da disciplina Reabilitação Arquitectónica II da Fac. de Arquitectura da Universidade Técnica de Lisboa.

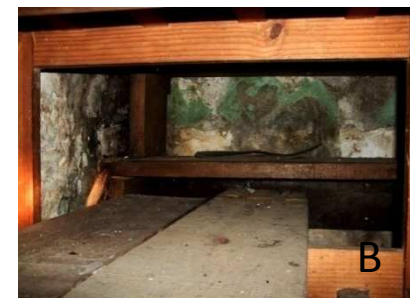
Fendas

Problemas Identificados - Anomalias	Causas	Objectivos
Edifício nº9 da Rua Eduardo Brásão		Degradação estrutural; falta de manutenção do edifício;		Manter, dentro do possível, os valores arquitectónicos do edifício; Resolver problema estrutural observado; devolver vida aos espaços repondo o uso habitacional para que foi construído adaptando a uma vivência contemporânea;
Fachada Principal	Não estruturais	Estrutura em betão das varandas corroída; destacamento de revestimento por pintura e fendilhação de reboco devido a retracção; instalações eléctricas à vista;	penetração da água da chuva; acção da humidade	Substituição da estrutura da varanda em betão e impermeabilização do mesmo; limpeza da parede exterior por substituição do reboco e aplicação de um impermeabilizante; Pensar na colocação das instalações técnicas sob a fachada;
Fachada Tardoz	estruturais	deformação da estrutura das marquises;	alteração das condições de utilização com agravamento das sobrecargas	Reforço da estrutura em consola das marquises; criação de uma nova marquise, perdendo a original em ferro;

Não estruturais	Destacamento do betão de recobrimento e corrosão das armaduras; empolamento e destacamento da camada de acabamento de reboco;	carbonatação do betão (penetração do CO2 no betão, através da sua estrutura porosa) que conduz à corrosão do aço das armaduras e à deterioração dos materiais; humidade;	substituição e impermeabilização do revestimento exterior; substituição das lajes de betão das plataformas de acesso às escadas de incêndio e impermeabilização das mesmas; novas escadas de incêndio;

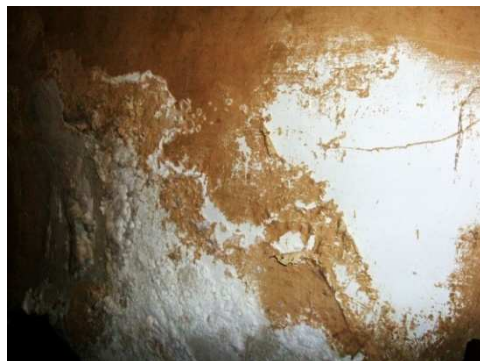
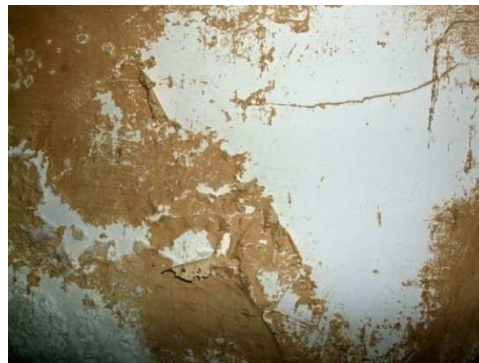
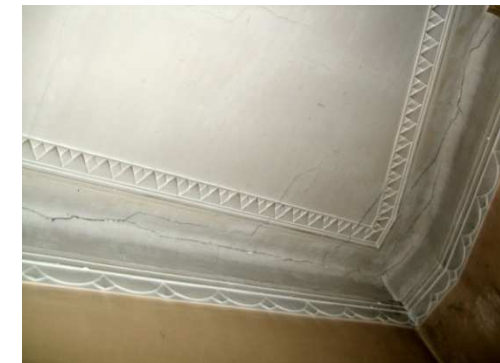
Problemas Identificados - Anomalias	Causas	Objectivos
Cave Esquerda				Maior degradação a nível dos acabamentos		Devolver o uso primário de habitação - adaptação de espaços à vivência contemporânea; substituição de pavimentos, renovação de rebocos, restauro de portas e janelas, renovação de equipamentos...
1				Compartimento em tempos encerrado das restantes parcelas do apartamento - acessos vedados;		Devolver-lhe uma participação activa no apartamento;
2	Estruturais	Tectos		Fenda junto ao tecto na parede de comunicação ao exterior;		Observar o problema de fissuras que parece coexistir em vários andares;
	Não estruturais	Paredes		Problemas no revestimento e nos elementos primários; eflorescência;	Problemas de humidade e infiltrações; impermeabilidade ao vapor de água, cristalizações de sais por baixo da superfície;	Melhorar condições de humidade e ventilação; Baixar o teor de humidade do ar; remoção completa dos rebocos e da parte superficial da parede , ao fim de retirar totalmente a eflorescência;

caixilharia		Janela deteriorada	Acção da humidade, exposição da chuva e infiltrações de água;	verificar condições de estanquicidade da janela existente (provável restauro ou substituição da mesma)
	outros	equipamneto		Equipamento obsoleto pertencente ao último uso enquanto local de reparação de malas;		repensar este espaço no contexto dos espaços que lhe são adjacentes
3		Tectos		Fenda junto ao tecto na parede de comunicação ao exterior;		Observar o problema de fendas que parece coexistir em vários andares;
	Estruturais	Paredes		Problemas no revestimento e nos elementos primários; eflorescência	Problemas de humidade e infiltrações; cristalizações de sais por baixo da superfície;	melhorar condições de humidade e ventilação; baixar o teor de humidade do ar; remoção completa dos rebocos e da parte superficial da parede , ao fim de retirar totalmente a eflorescência;
	Não estruturais	caixilharia		Janela deteorada;	Acção da humidade, exposição da chuva e infiltrações de água;	verificar condições de estanquicidade da janela existente (provável restauro ou substituição da mesma)

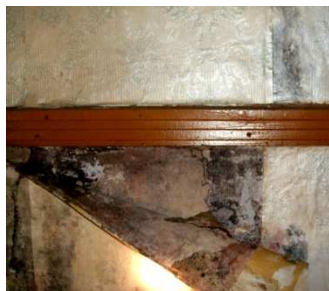
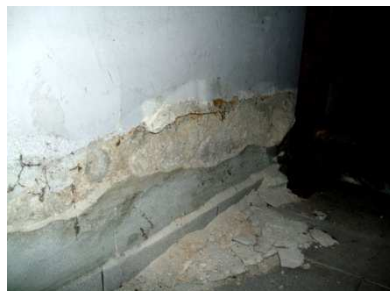
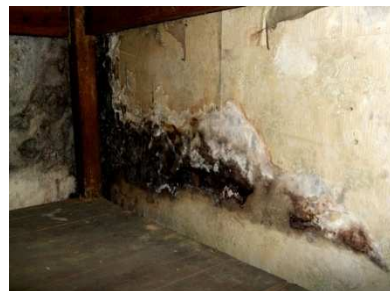
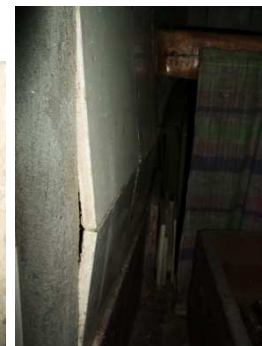
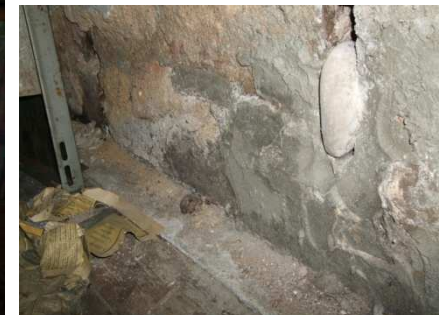
Problemas Identificados - Anomalias	Causas	Objectivos
4	Estruturais	tecto		Presença da fenda iniciada no compartimento 2; presença de outra fenda em comunicação com o edifício vizinho;		observação das fendas a fim de concluir a sua causa e estabilidade;
	Não estruturais	paredes		Parede de comunicação com o exterior extremamente deteriorada até 1,70m de altura (empolamento, tinta a soltar), manchas escuras de baixo do papel de parede;	Problemas de humidade, infiltrações;	Tratamento das zonas afectadas com substituição dos revestimentos e aplicação de um produto fungicida;
5	Não estruturais	tecto		Fendilhação regular no tecto;		
		paredes		Destacamento do reboco, até 50cm de altura;		restituição do reboco e revestimento;
		pavimento		Pavimento podre e esburacado;	Presença de térmitas, ataque biológico	eliminação do ataque de xilófagos e renovação do pavimento
Coz.	Não estruturais	paredes		Degradação do revestimento cerâmico, empolamento de 30%.		renovação dos azulejos degradados, fixação dos que estão soltos.

Marq.	Estruturais			Estrutura de ferro e vidro a ceder – vidros partidos, deformação acentuada da estrutura;		Total substituição da estrutura metálica;
	Não estruturais	Paredes		Revestimento da tinta plástica a soltar-se em filme; empolamento do revestimento cerâmico	Impermeabilidade ao vapor de água, cristalização de sais por baixo da superfície	
I.S	Não estruturais	paredes		Tinta plástica a descolar; eflorescências	Problemas de humidade, problemas de adesão;	Restauro e renovação de revestimentos; baixar o teor de humidade do ar; remoção completa dos rebocos e da parte superficial da parede , ao fim de retirar totalmente a eflorescência
Esp. Distribuição	Não estruturais	Rodapés		Rodapés deteorados	Presença de térmitas;	Eliminação do ataque de xilófagos e renovação do rodapé;

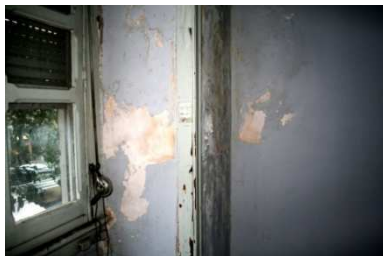
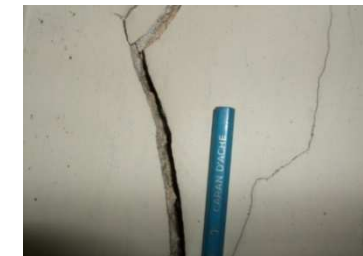
2	Estruturais	Tectos	Fenda bastante acentuada na junção com a parede em comunicação com o prédio ao lado que se prolonga para o compartimento a seguir;		Verificar se a fenda se apresenta estável ou ainda em movimento (resolver problema estrutural caso se verifique o movimento de forma a obter a estabilidade - em caso de movimento está a danificar todo o edifício e não apenas este apartamento);
		Paredes	Fenda bastante acentuada na junção com o tecto;		
		Pavimentos	Descolamento do revestimento de linóleo do chão;		
	Não estruturais	Paredes	Problemas de humidade e infiltrações visíveis pela degradação dos materiais, sendo o principal foco junto à Janela de comunicação com o exterior;	Problemas de humidade e infiltrações;	Resolver problemas de estanquicidade da janela (provável restauro ou substituição da mesma); renovação de revestimentos;
		Rodapés	Rodapé em madeira bastante degradado, revestido a tinta plástica, em partes rodapé inexistente; reboco degradado junto ao rodapé;	Podridão da madeira; descolamento da tinta plástica;	Substituir ou restaurar o rodapé se possível; retirar todo o revestimento a tinta; renovar o reboco estragado;

Infraestruturas	Instalações Eléctricas	Instalações eléctricas antigas;	
3	Estruturais	tectos	Verifica-se o alargamento da fenda iniciada no compartimento anterior - indicando um problema estrutural;		Verificação de estabilidade da fissura tal como indicado no ponto anterior;
		paredes	Verifica-se o alargamento da fenda iniciada no compartimento anterior - indicando um problema estrutural;		
	Não estruturais	paredes	Revestimentos deteriorados;	Sujidade, degradação superficial;	Renovação de revestimentos;

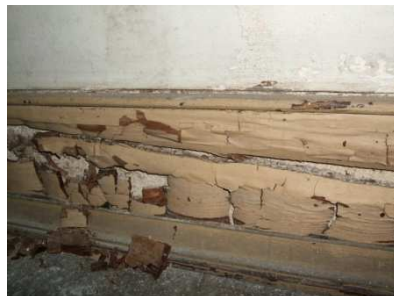
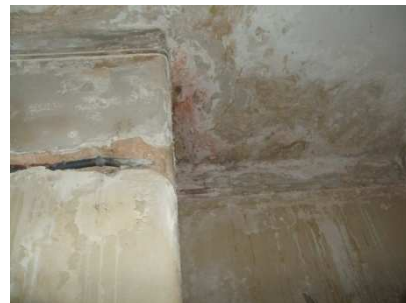
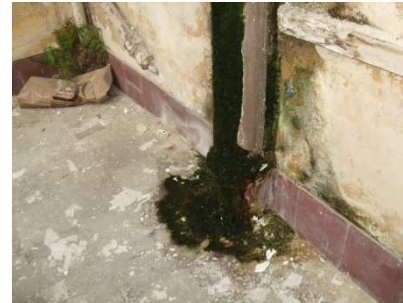
Problemas Identificados – Anomalias	Causas	Objectivos
4	Estruturais	tecto	presença da fenda iniciada no compartimento 2, tal como alguma fendilhação no canto junto com a I.S.;		observação das fendas a fim de concluir a sua causa e estaticidade;
	Não estruturais	paredes	Presença da fenda iniciada no compartimento 2;		observação das fendas a fim de concluir a sua causa e estaticidade;
		paredes	Revestimentos extremamente deteriorados; existência de eflorescência;	humidade, infiltrações e presença de xilófagos; cristalização superficial de sais	Baixar o teor de humidade do ar; remoção completa dos rebocos e da parte superficial da parede , ao fim de retirar totalmente a eflorescência;
		rodapés	Rodapé completamente degradado		Total renovação de revestimentos e do rodapé, provável presença de xilófagos também no pavimento embora se encontre coberto por linóleo;
		caixilharias	Porta de acesso á marquise bastante degradada;	acção da humidade, exposição da chuva e infiltrações de água;	restauro da porta ou substituição;

Coz.	Estruturais	paredes	Revestimento manchado e deteriorado; Revestimento cerâmico em falta;	focos de humidade e anterior problema de infiltrações de água; humidade , deterioração das argamassas;	Substituição do revestimento cerâmico degradado, e renovar o que falta; resolver os problemas de humidade;
	Infra-estruturas	rede de água	Tubagens à vista por escavagem da parede;		renovação das tubagens (tornando-as esteticamente mais agradáveis)
Marq.	Estruturais		Estrutura de ferro e vidro a ceder – vidros partidos, deformação acentuada da estrutura;		Total substituição da estrutura metálica;
	Infraestruturas	rede de esgotos	Rede de esgotos com fugas e com presença de ataques biológicos	preseça de ataque biológico	Substituição da tubagem;

I. S.	Não estruturais	tecto	Destacamento de revestimento por pintura;		
		paredes	Fissuração no revestimneto por pintura; empolamento e destacamento da camada de acabamento de reboco;	Problemas de humidade; deficiente preparação da base, falta de aderência por incompatibilidade;	Renovação da camada de reboco;
	caixilharia	Janela em mau estado;	acção da humidade, exposição da chuva e infiltrações de água;	Provável restauro ou renovação da janela existente;	
Esp. Dist.	Estruturais	paredes	Fenda vertical junto à porta da cozinha; mancha gigante no tecto e paredes na junção da parede da cozinha com a I.S.	Problemas de humidade; movimentação de planos;

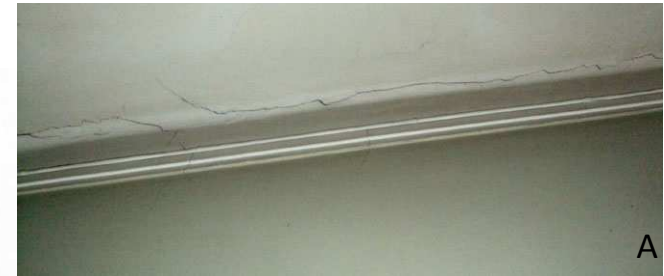
Fendas

Problemas Identificados - Anomalias	Causas	Objectivos
1º Esquerdo			O apartamento apresenta-se relativamente bem conservado sendo apenas a marquise o espaço mais necessitado de obras profundas a nível estrutural;	Humidade e falta de ventilação; Degradação dos materiais; Infiltrações;	Detectar a causa do problema de indole estrutural; renovar os espaços; devolver-lhe o uso de habitação adaptado às necessidades contemporâneas - rever estruturação do apartamento;
1	Não Estrutural	Paredes	Destacamento de revestimento por pintura junto à janela.	Falta de aderência, nomeadamente, por incompatibilidade com o material base;	Substituir revestimento;
2	Não Estruturais	Paredes	Fendilhação na zona de ligação entre as paredes e o tecto;	Fendilhação devido a movimentos dos painéis de parede;	Aplicação local de um revestimento curativo de ligantes sintéticos;
		Paredes	Destacamento de revestimento por pintura;	Falta de aderência, nomeadamente, por incompatibilidade com o material base;	Aplicação de uma nova pintura; retirar o revestimento do pavimento (alcatifa);

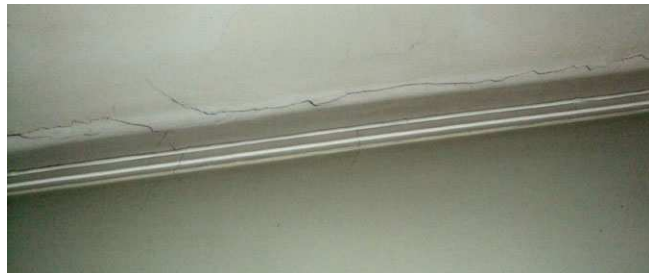
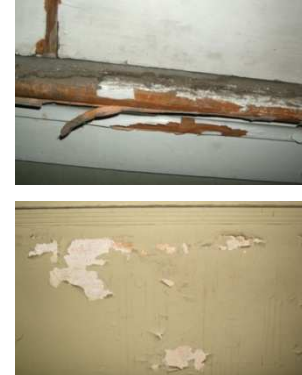
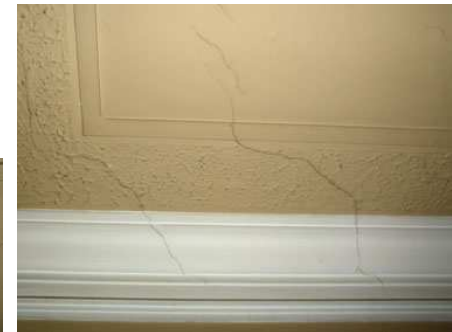
3	Não Estruturais	Paredes	Fendilhação vertical sobre a porta em ligação ao tecto;	Fendilhação inclinada devido a tensões de corte excessivas;	Verificação da sua estabilidade - caso se verifique, colmatagem das mesmas com mastique, de preferência elástico;
4	Não Estruturais	Tectos	Fendilhação no tecto;	Fendilhação devido a movimento dos painéis de paredes;	Aplicação local de um revestimento curativo de ligantes sintéticos;
		Paredes	Destacamento de revestimento por pintura, junto à janela; Fenda imediatamente a seguir à janela;	Falta de aderência, nomeadamente, por incompatibilidade com o material base;	Aplicação local de um revestimento curativo de ligantes sintéticos; Aplicação de uma nova pintura, preparando a base; retirar o revestimento do pavimento (alcatifa) restaurando se possível o original;

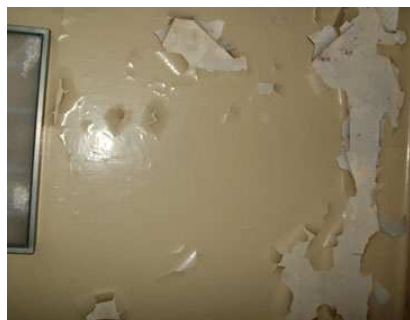
Problemas Identificados - Anomalias	Causas	Objectivos
Coz.	Não Estruturais	Tectos	Destacamento de revestimento por pintura no tecto;	Falta de aderência, nomeadamente, por incompatibilidade com o material base;	Aplicação de uma nova pintura, preparando a base; renovação do revestimento cerâmico em mau estado;
		Paredes	Desgaste de uma parte (pouco significativa) do revestimento cerâmico; Problema nas paredes nas zonas de terminação do revestimento cerâmico;	Envelhecimento do revestimento;	
	Infraestruturas	Gás e Redes de Águas	Tubagens à vista e degradadas;		Tentar mudar o local das tubagens, tornando as acessíveis, melhorando o seu aspecto;
Marq. / Desp.	Estruturais	Paredes	Estrutura de suporte da marquise em ferro e vidro a ceder – vidros partidos, deformação acentuada da estrutura;	Rotura de paredes, encurvadura, deterioração dos materiais por corrosão, corrosão do aço das armaduras;	Substituição total da estrutura metálica e da tubagem à vista;

Não Estruturais	Paredes	Degradação da parede (visível a estrutura em tijolo); Verdete na parede junto à ligação com a parede da casa de banho; Manchas escuras e bolhas no revestimento da parede;	Ataque biológico; Problemas de humidade;	
	Infraestruturas	Esgoto	Canalização de esgoto à vista degradado;	Fugas em juntas entre elementos de tubagem permitindo humedecimento da parede e aparecimento de ataques biológicos;

I. S.	Infraestruturas	Redes de Águas	Canalizações bastante degradadas;		Substituir canalizações;
	Estruturais	Caixilharias	Ombreira interior da janela extremamente danificada;	Problemas de humidade;	Garantir a estanquicidade e ventilação adequada ao espaço;
		Paredes	Ligeiros empolamentos (bolhas) na parede;	Problemas de humidade;	
Dist.	Estruturais	Paredes	Degradação do reboco;	Problemas de humidade;
