POSTO DE TURISMO DE PALMELA

Proposta de intervenção

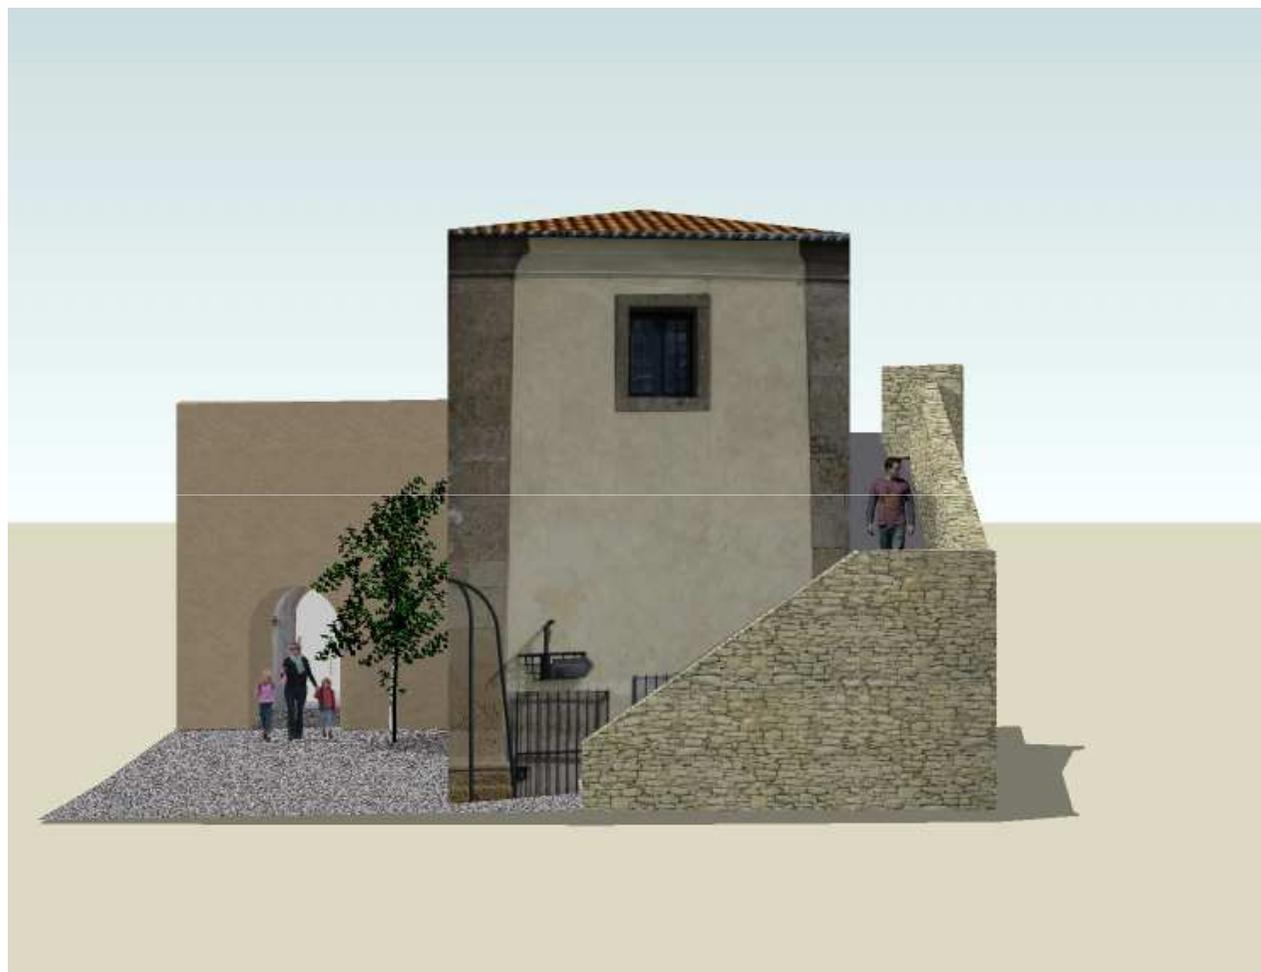
Cor sugerida para a parede exterior

No objecto de estudo o reboco exterior apresenta-se superficialmente degradado – manchas devidas à humidade. Por isso, decidimos mantê-lo e actuar com reparações pontuais necessárias para restaurar as suas funções e recuperar o aspecto estético. Para um acabamento final sugerimos aplicação de uma tinta de silicatos como por exemplo **KPT - Kenprotect (Cores)**, num amarelo claro quase bege.

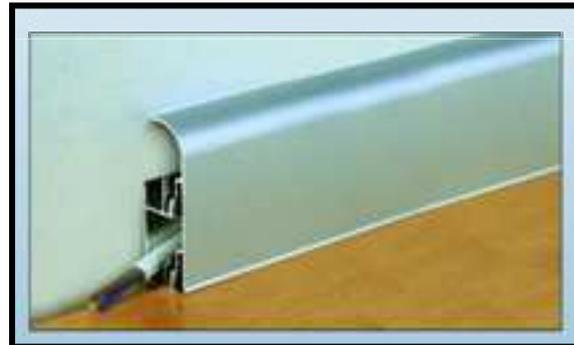
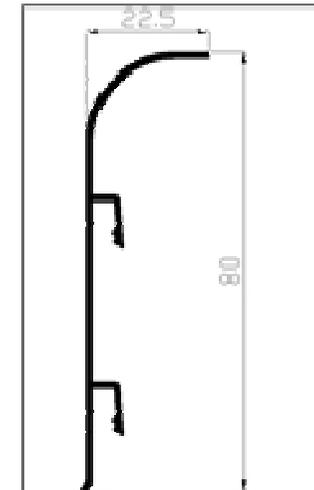
ANOMALIAS	DIAGNÓSTICO	OBJECTIVOS
Redes	Eléctrica	Exposta	As infiltrações contribuíram para a degradação geral das instalações, nomeadamente em relação à fixação das componentes.	Fazer passar a rede eléctrica por uma calha incorporada no rodapé onde se pode incluir tomadas)
		Calhas soltas	Desagregação do reboco	
	Telecomunicações	Cabos de telecomunicações à vista no exterior	Perigo de penetração da água por capilaridade	Tapar as entradas dos cabos com uma resina isolante

Para solucionar o facto da rede eléctrica estar exposta propomos um rodapé em metal, por onde passariam os fios, por ser de um material mais resistente e de fácil manutenção e substituição, como os da Profilpas.
