Reabilitação arquitectónica II\_docente\_José Aguiar

Reabilitação do Prédio Situado na Rua do Conde do Redondo

Discentes\_Mariana\_Costa\_Roberto Candido\_Thiago\_Pitindá

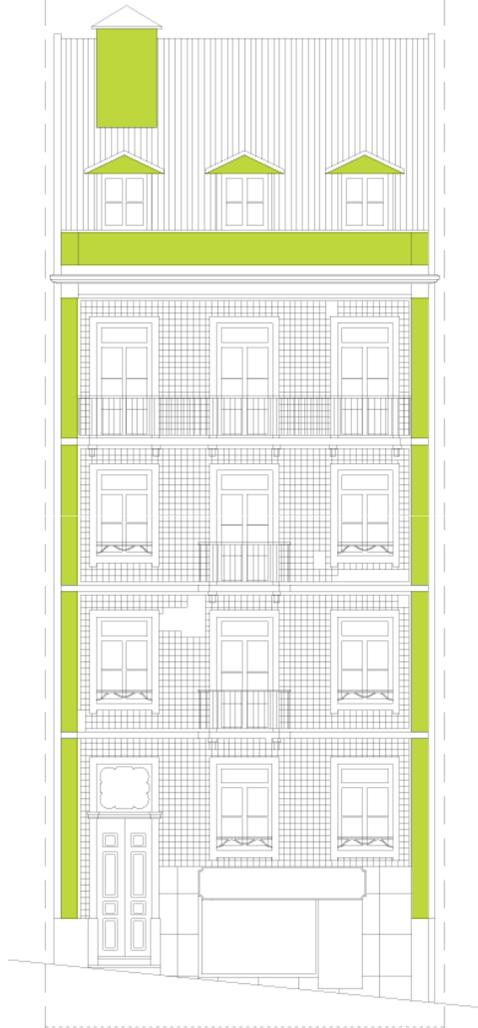
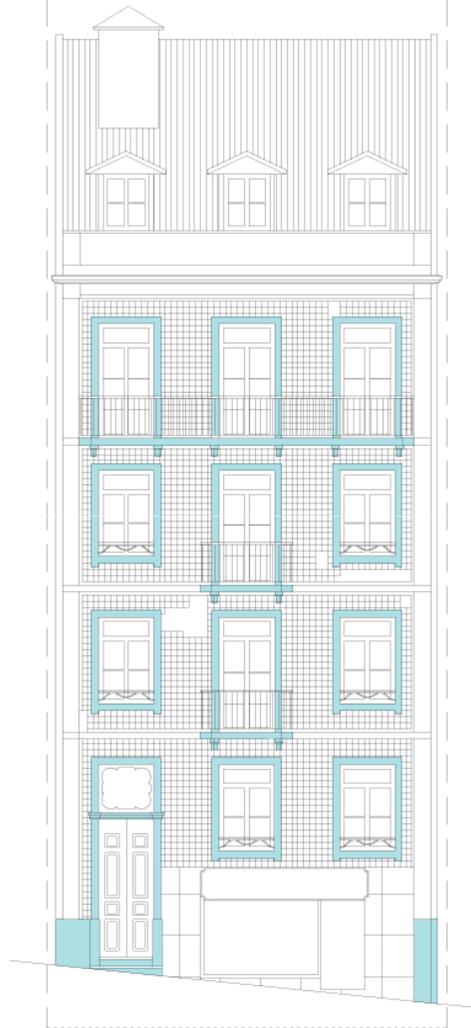
-*Pintura* \_ Limpeza para a remoção de marcas e manchas de sujidade. Foram pintadas de cinza as partes anteriormente já pintadas.

-*Pedras* \_ Limpeza para a remoção de marcas e manchas de sujidade.

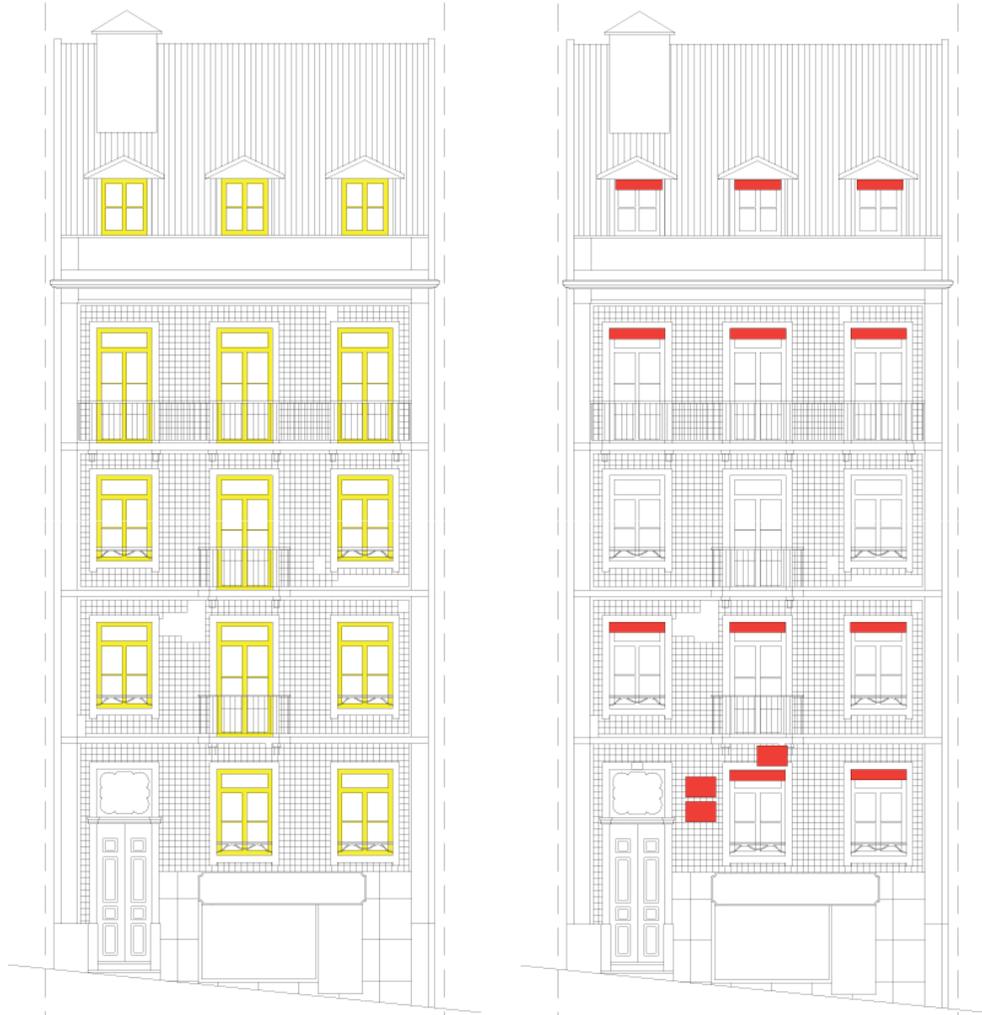
-*Janelas*\_ Partes internas foram reabilitadas através da limpeza e pintura com tinta anti-aderente enquanto a caixilharia externa foi substituída por novas de aspecto semelhante ao pré-existente.

-Remoção das persianas degradadas e aparelhos de ar condicionado que descaracterizam a composição da fachadas além dos fios que ficavam expostas (algumas soltas) na fachada frontal, correspondendo conseqüentemente à uma anomalia de segurança, foram revertidos para o interior do prédio.

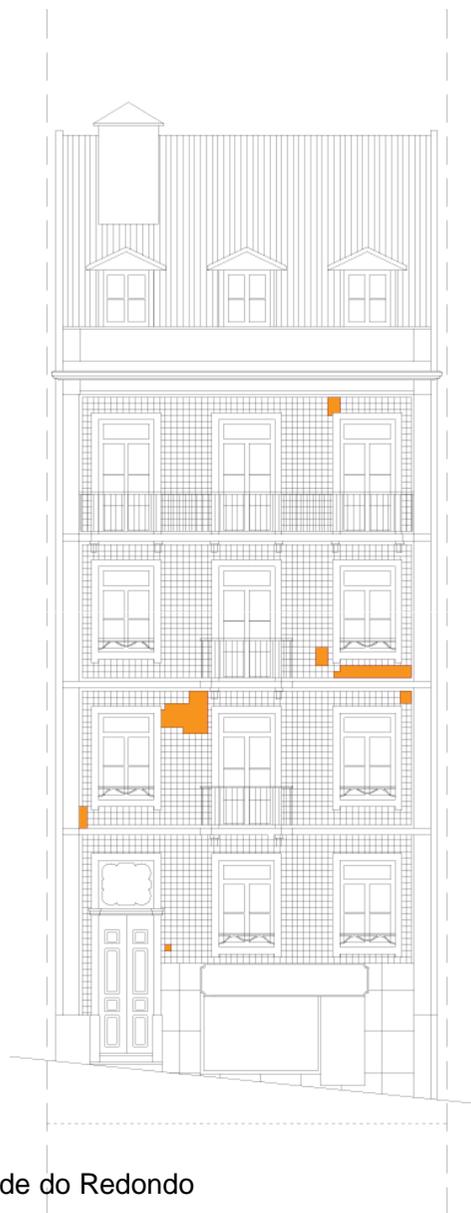
-Azulejos\_ Áreas nas quais ocorreram descolamento, os azulejos foram substituídos por peças semelhantes às originais de forma que estas se adequassem ao todo. Já os azulejos remanescentes, afectados pela sujidade, foram limpos com produtos especiais.

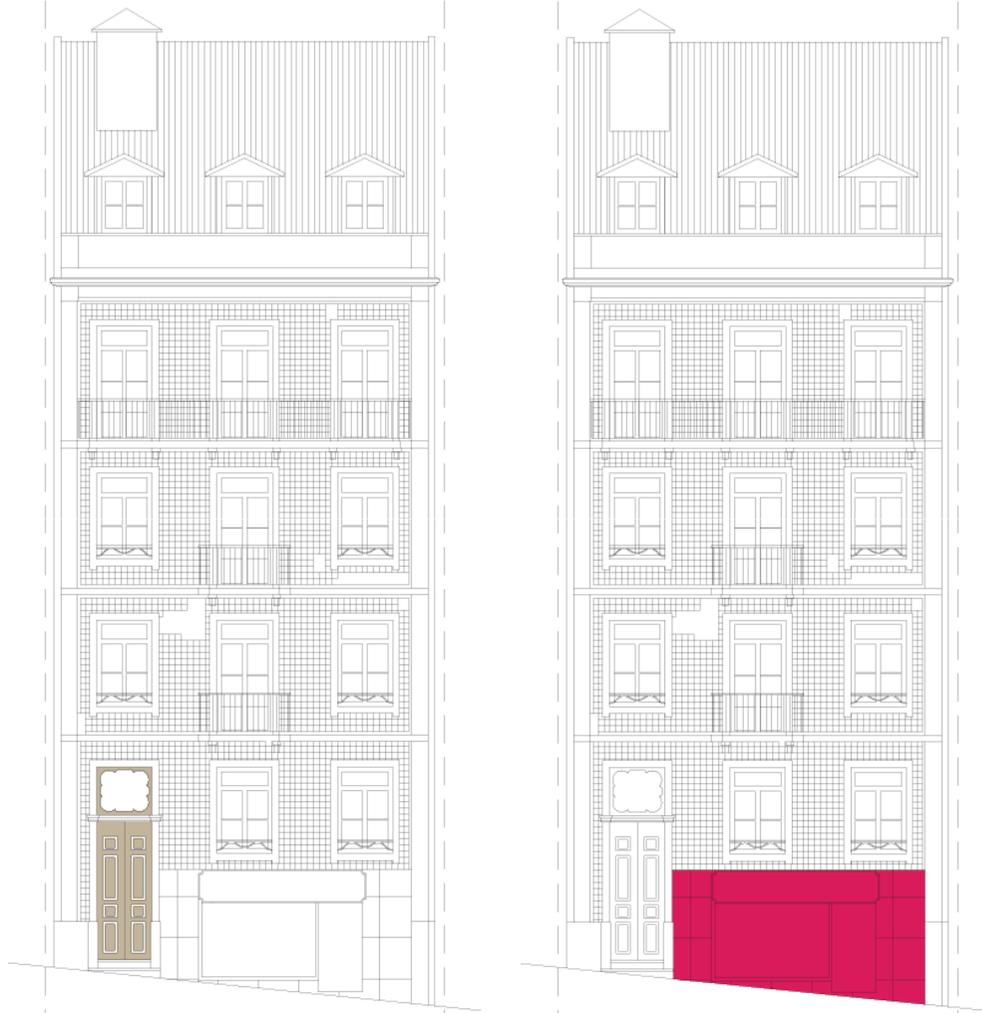
-Porta de acesso ao edifício\_Pintura na cor cinza de forma a dialogar com a nova composição de fechada do restaurante, com a nova pintura proposta e com a composição do existente.

-Embasamento \_ Tratamento da fachada do restaurante presente no rés do chão de forma a integrá-lo e caracterizá-lo na composição do edifício.

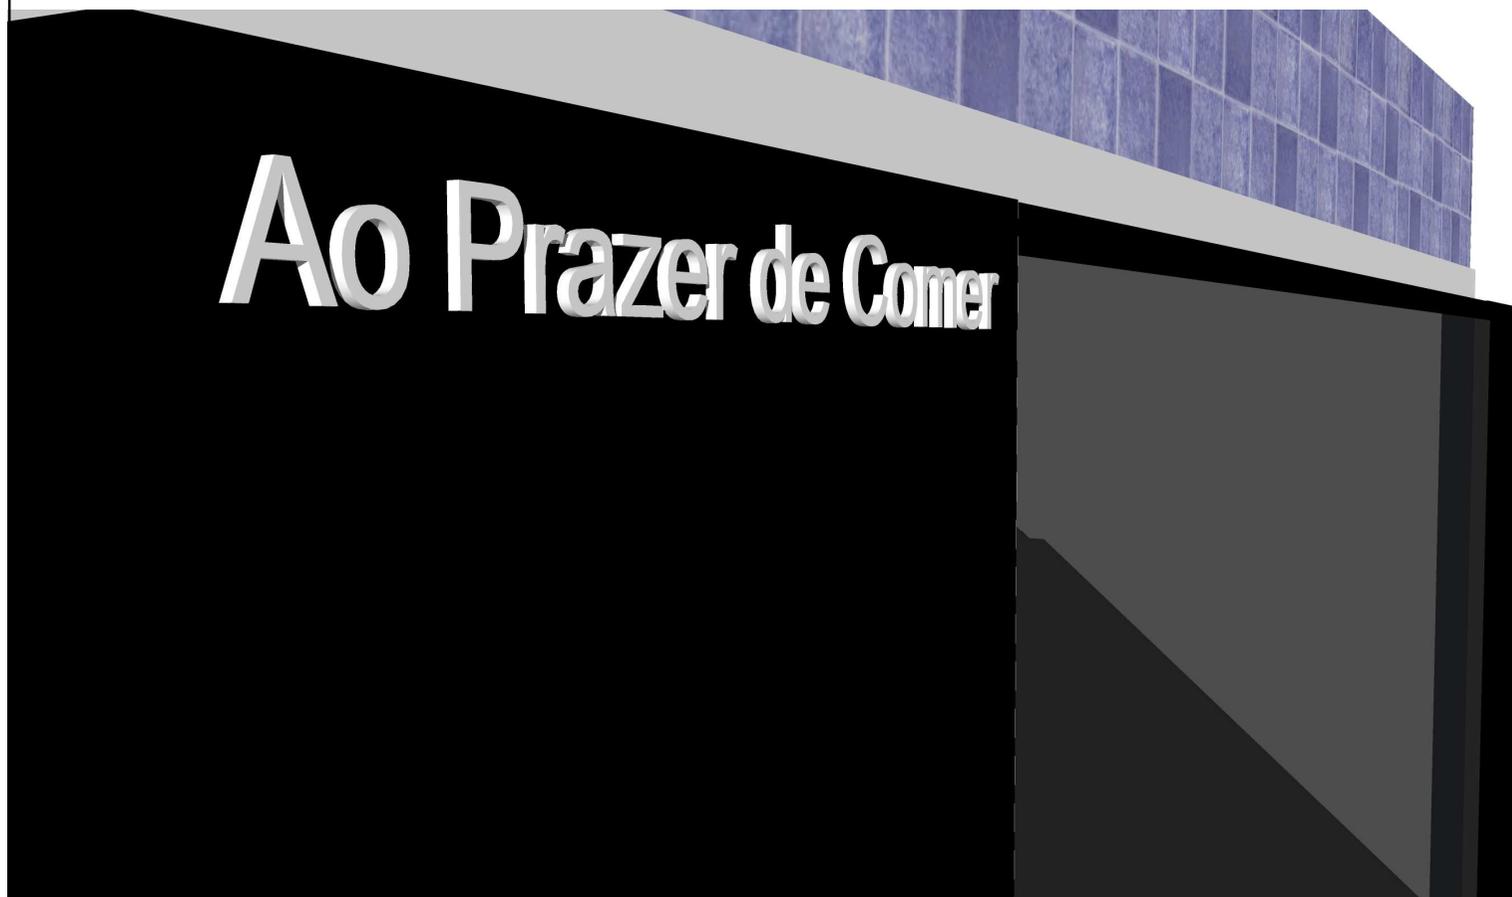
Disposição dos elementos do soco do edifício, nesse caso tratando-se da vitrine de um Restaurante, foi modificada de modo que esta se integrasse melhor com a linguagem estabelecida pela fachada original. Optou-se por um desenho mais limpo e homogêneo. A distinção entre o vão da porta e o da janela tornou-se mais sutil e a variação de tom entre a janela e o revestimento da é mínima. O material a ser empregado será o alucobond-placas de derivados de alumínio.

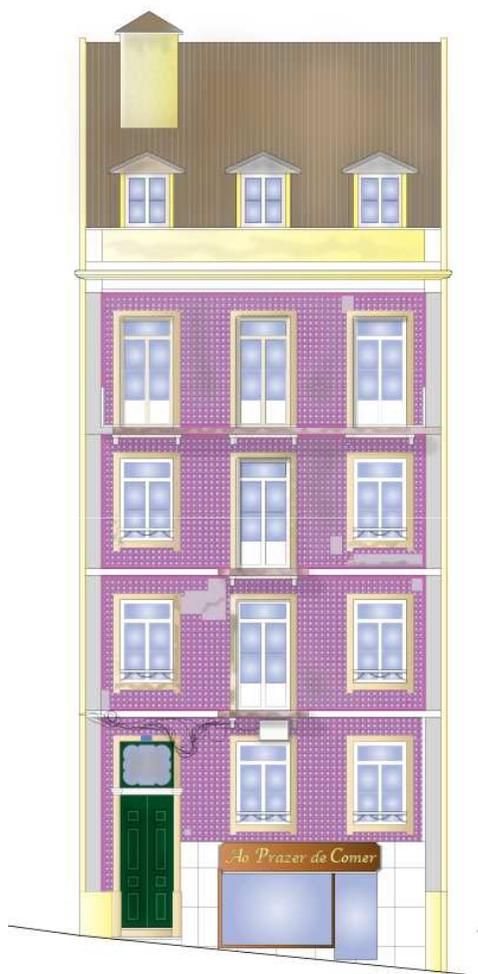
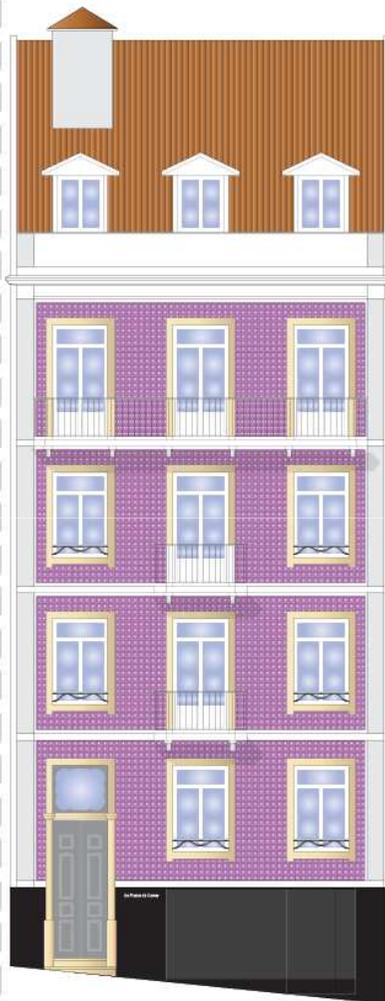
*-Definição da Fachada Frontal em comparação com a Existente*

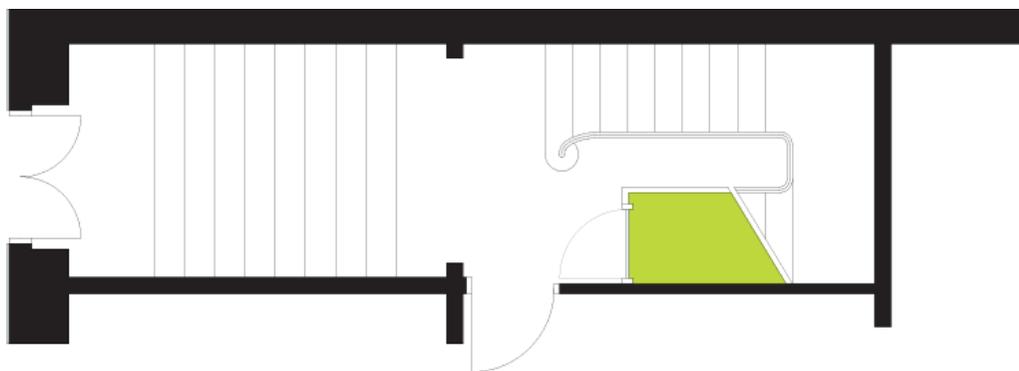
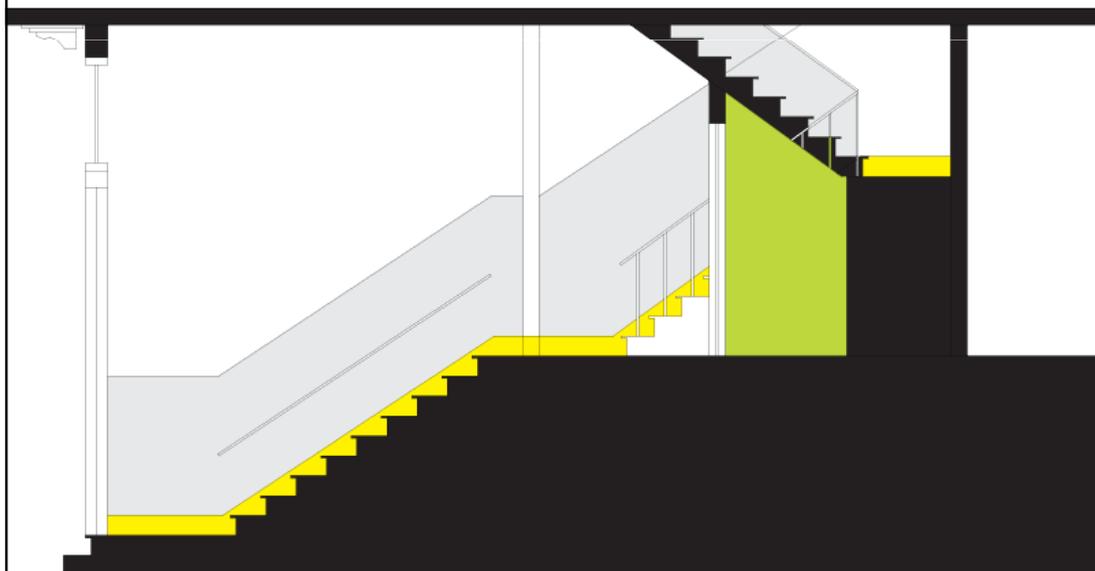
-Átrio e rés do chão - espaços para os recipientes do lixo: como alternativa para colocação e recolha do lixo foi utilizado o armário existente no patamar ao lado da escada para esta função. Assim, o átrio deixa de ter o cesto de lixo visível o qual cria um mau aspecto visual e possível problema de mau cheiro.

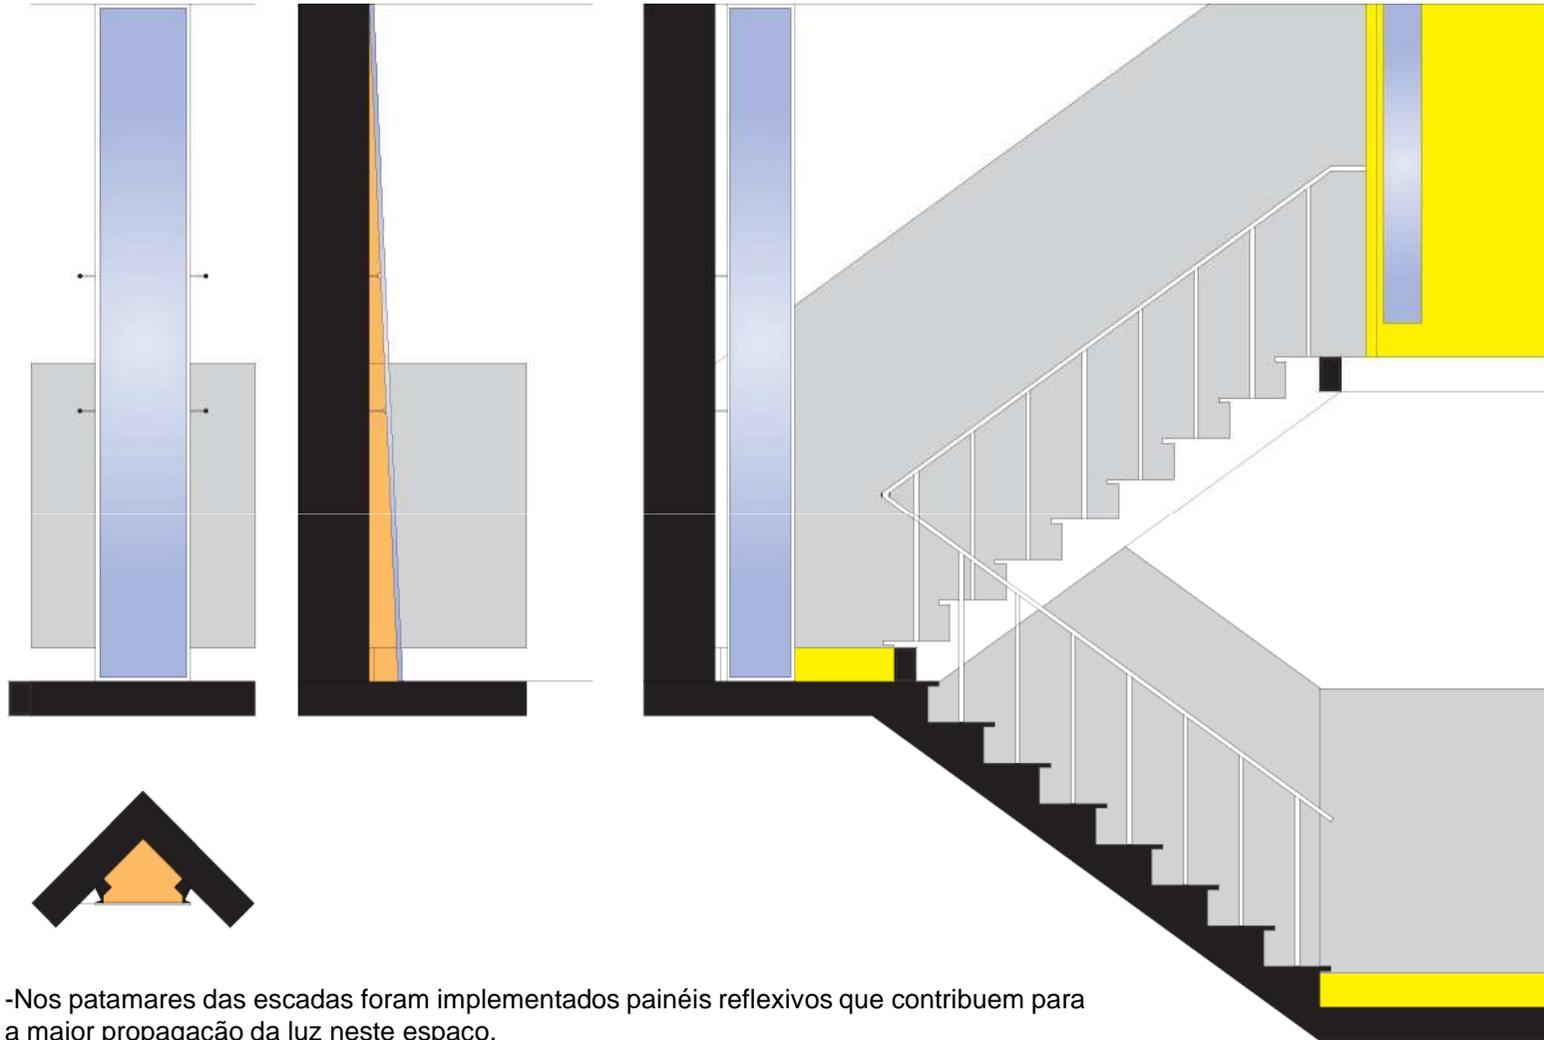
### Melhoria da Iluminação Natural

-Nos patamares das escadas foram implementados painéis reflexivos que contribuem para a maior propagação da luz neste espaço.

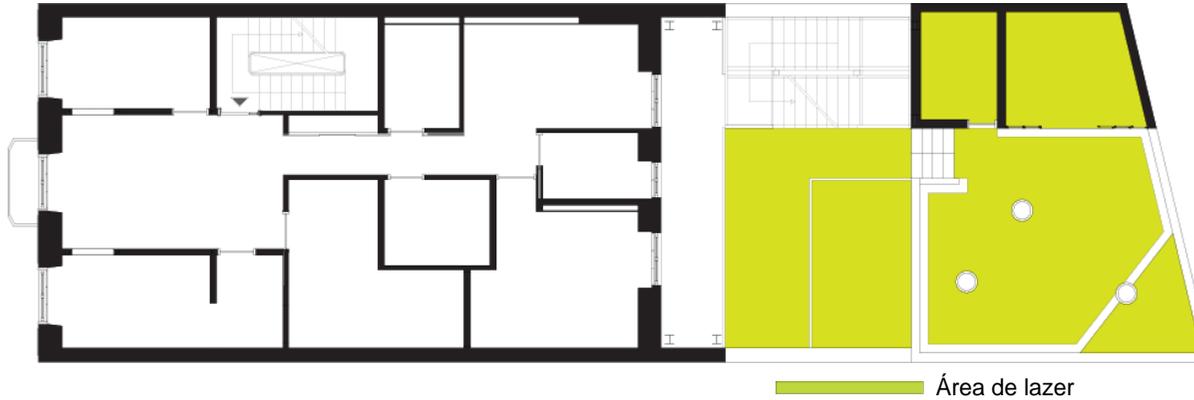
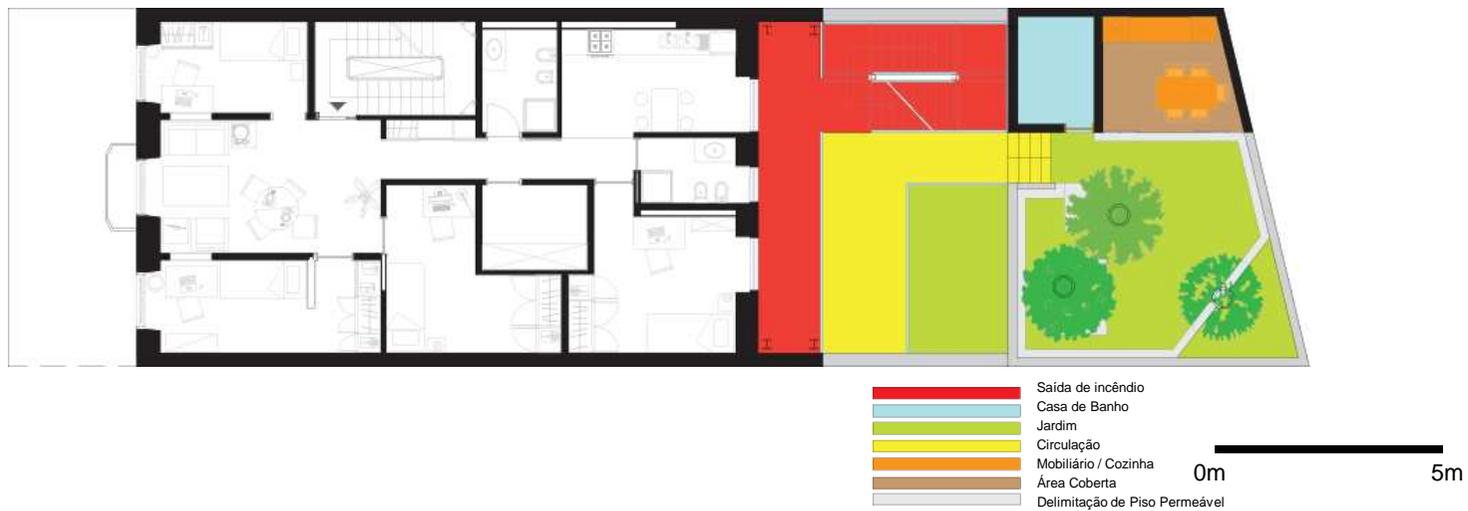
-*Espaço Externo nos fundos* – o espaço externo situado no rés do chão (fundo do lote) foi reabilitado de forma a criar um espaço comum do edifício. A partir disto foi projectado um jardim relvado com bancos para proporcionar o estar, além de colação de árvores e arbustos e um espaço para descanso. A existência de uma pequena área construída foi reabilitada com uma casa de banho e uma área coberta configurada em uma cozinha.

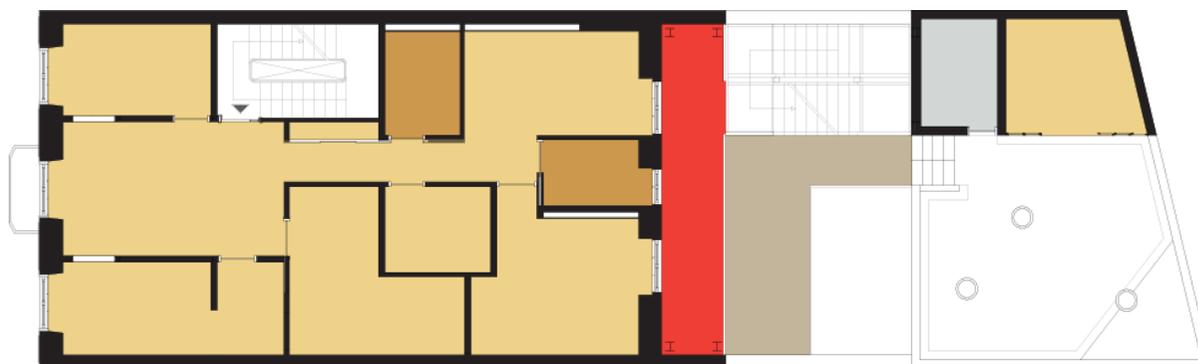
Piso em madeira reabilitado
-

Piso em madeira
-

Piso cerâmico (varanda)
-

Piso cerâmico (casa de banho externa)
-

Piso cimentado

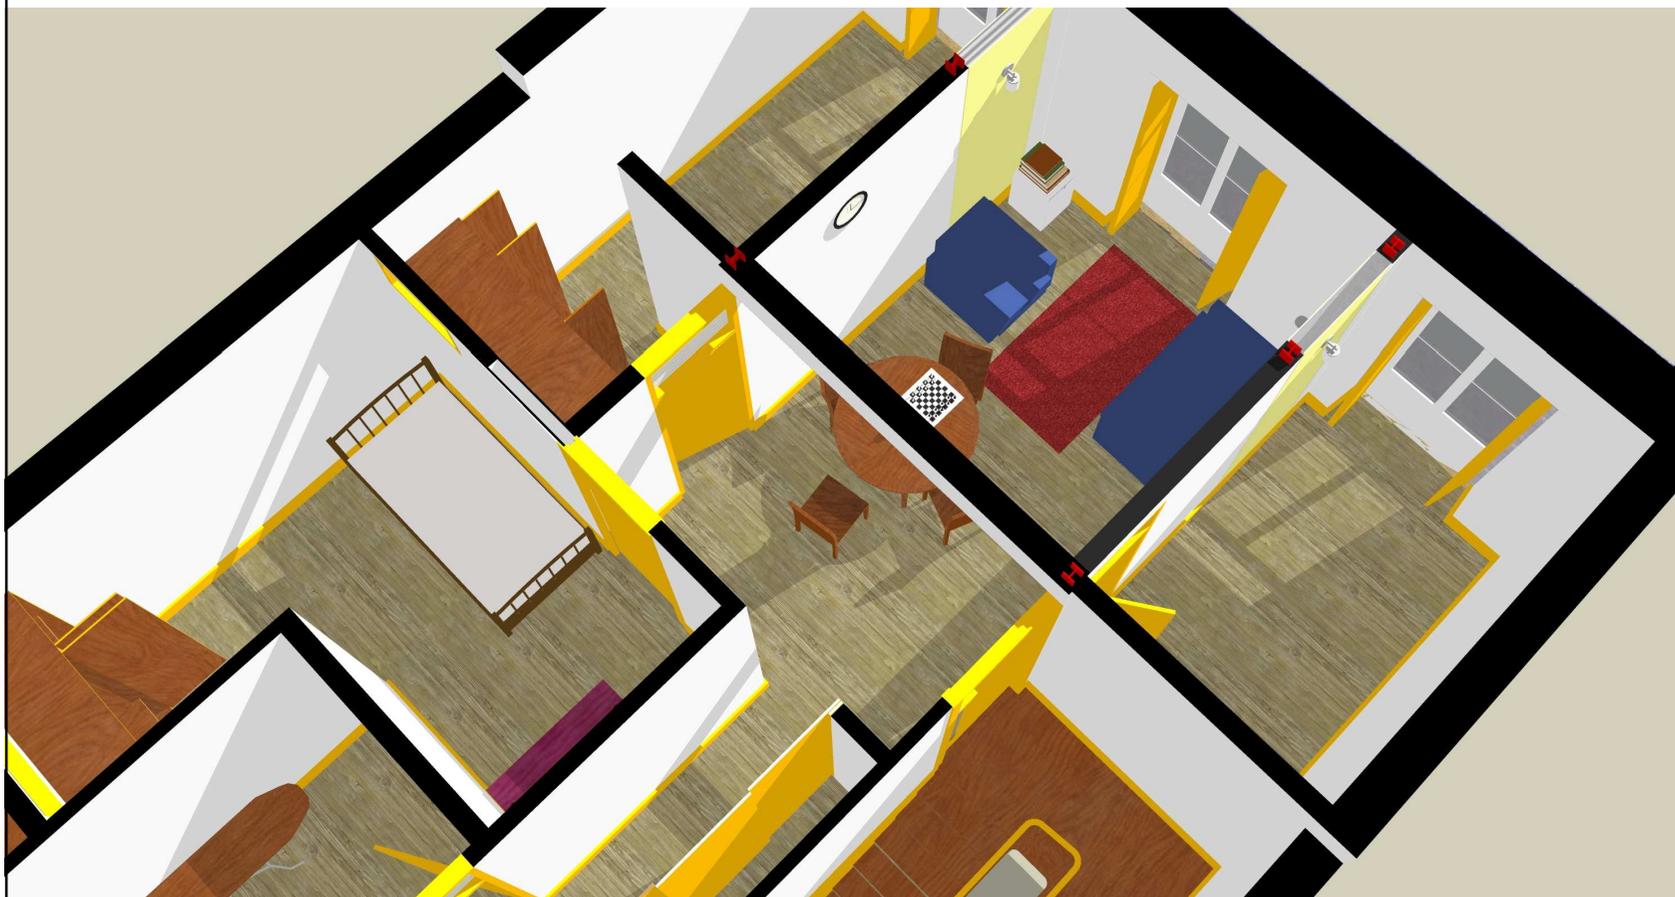
***Melhoria da Ventilação Natural***

-Espaços mais abertos em comparação com os quartos apertados existentes, permitem uma circulação mais livre do ar.

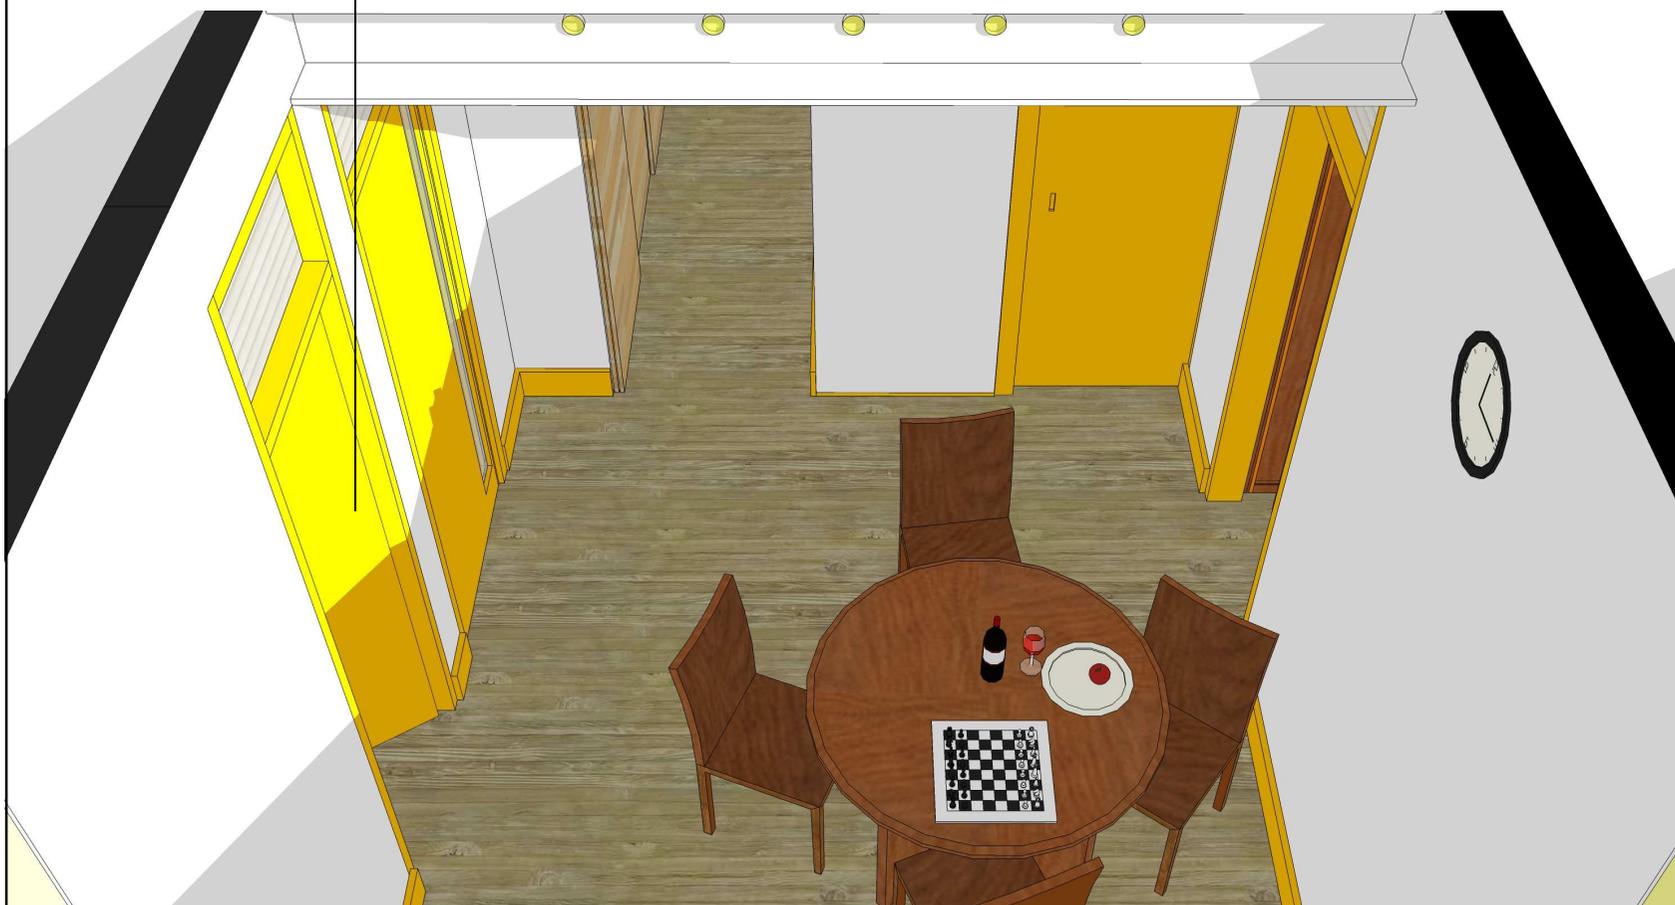
TINTAS CORAL - PIMENTA CÍTRICA 42yy 64/745

A aplicação da tinta amarela sobre os rodapés e as molduras das portas também contribui para o aumento na luminosidade visto que, sendo esta uma cor mais clara, reflete mais a luz do que o azul atual.

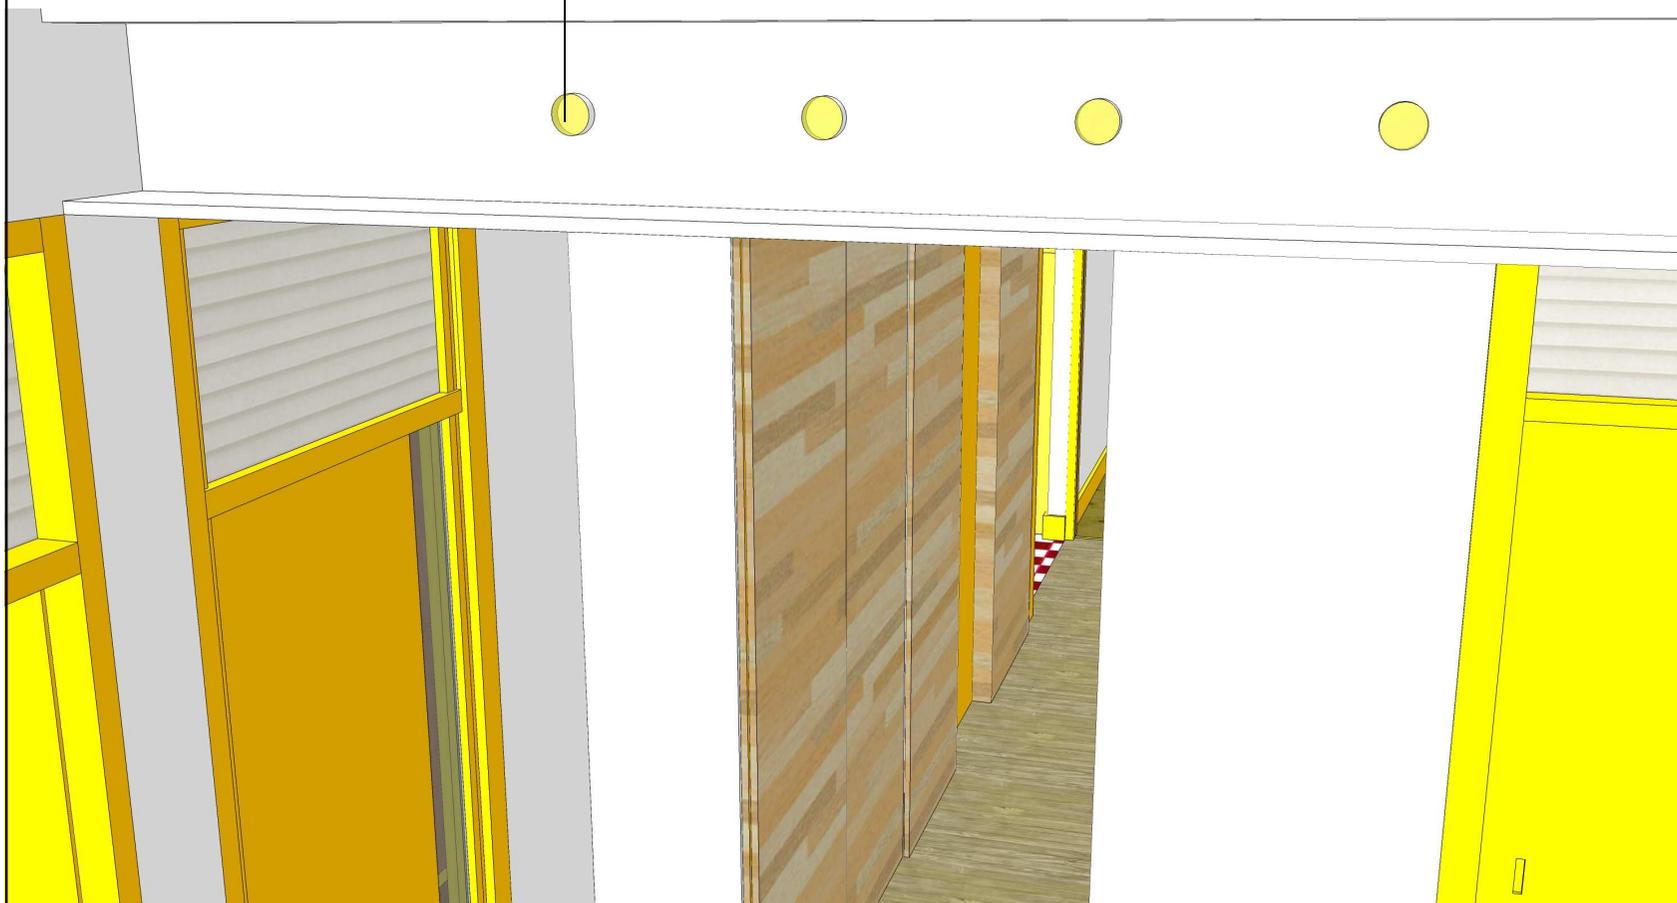
TOBIAS GRAU- SHY GLOBE BOX (ALUMÍNIO)

6,5cm

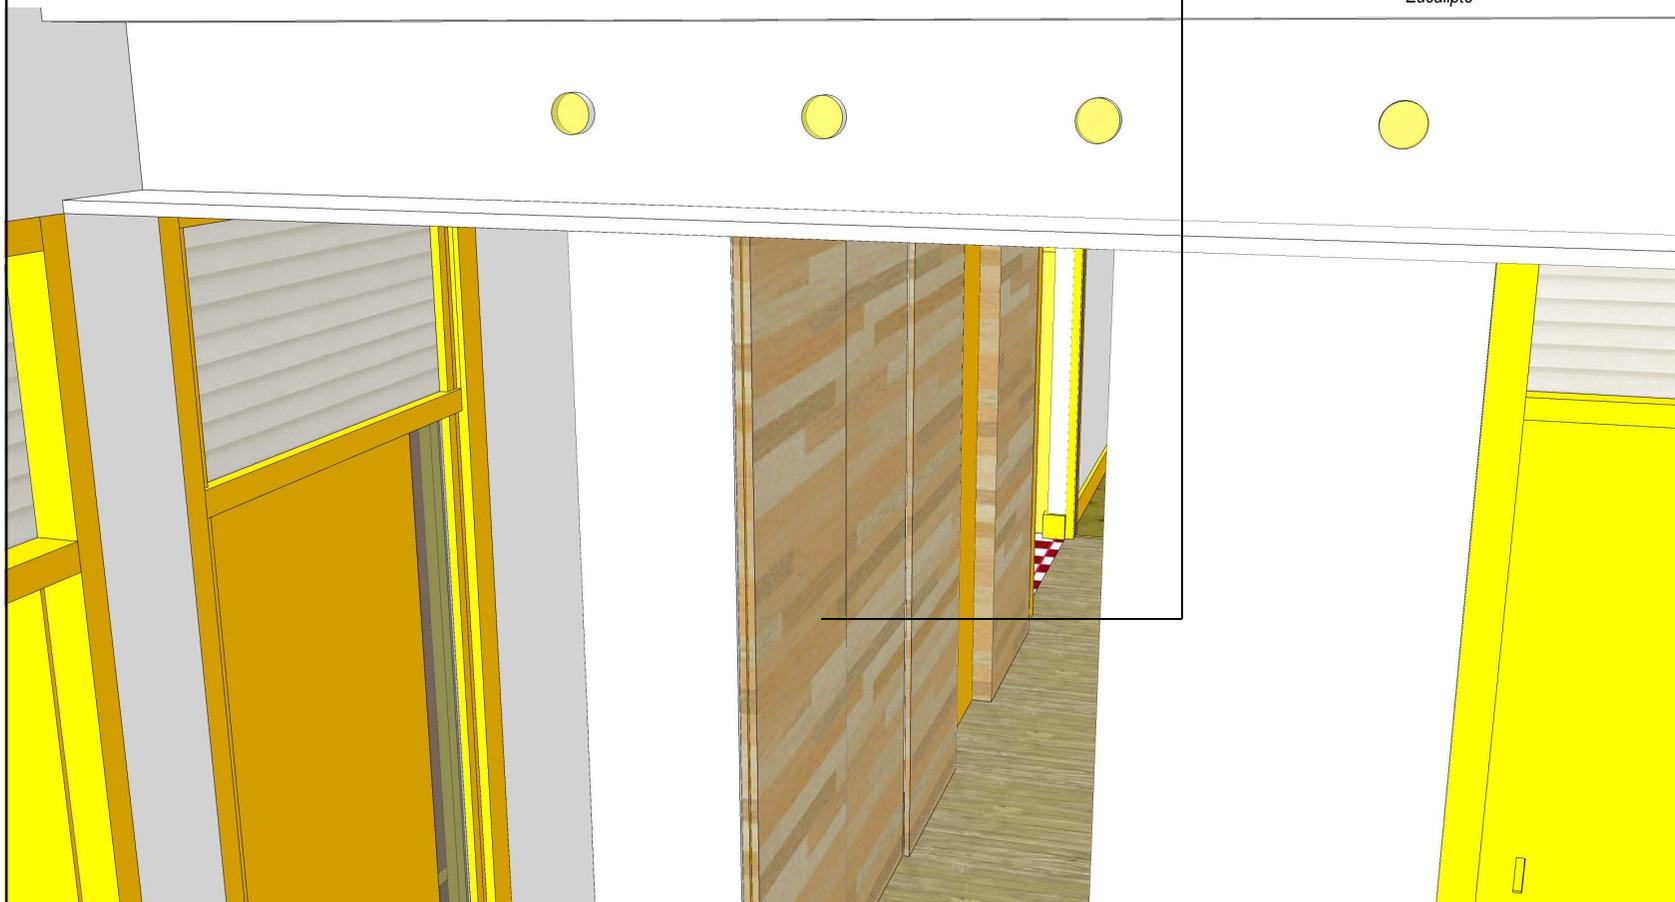
*Eucalipto*

DIMENSÕES DAS PLACAS:

-2,440m x 1,220m

-3,050m x 1,220m

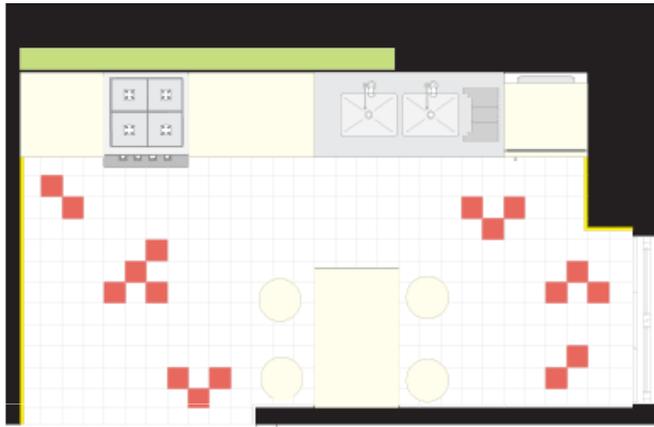
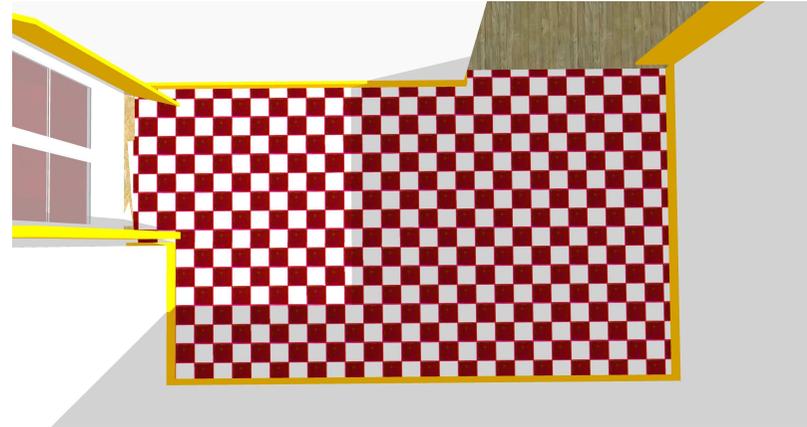
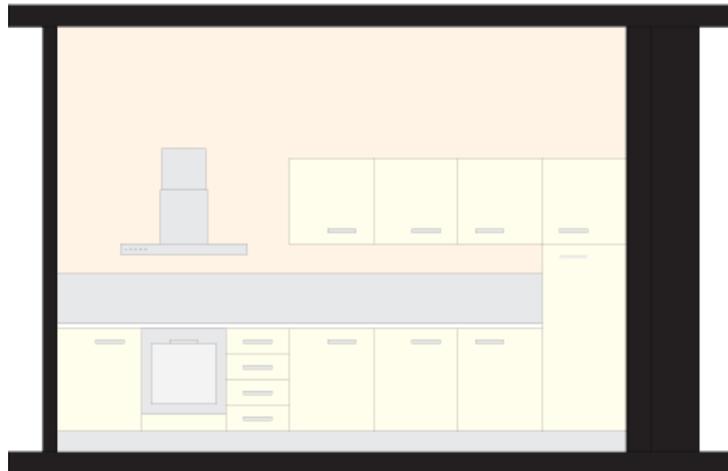
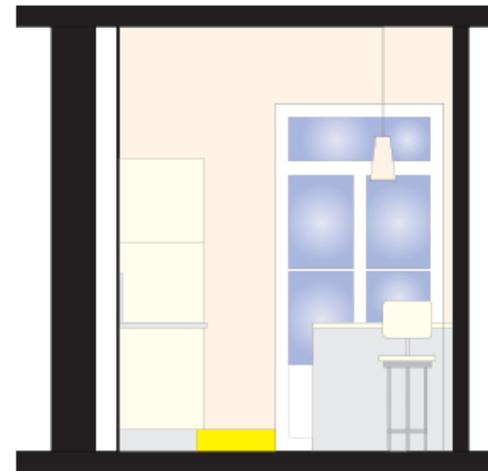
**Reorganização da Cozinha**

-A chaminé que apresentava problemas de salubridade e, sobretudo, grandes impedimentos e complicações para a organização espacial, acabou por ser abolida. Deste modo, a nova cozinha adquiriu um espaço mais amplo que foi reorganizado a fim de comportar uma nova bancada com pia, fogão, um frigorífico, armários e uma mesa para refeição para quatro pessoas.

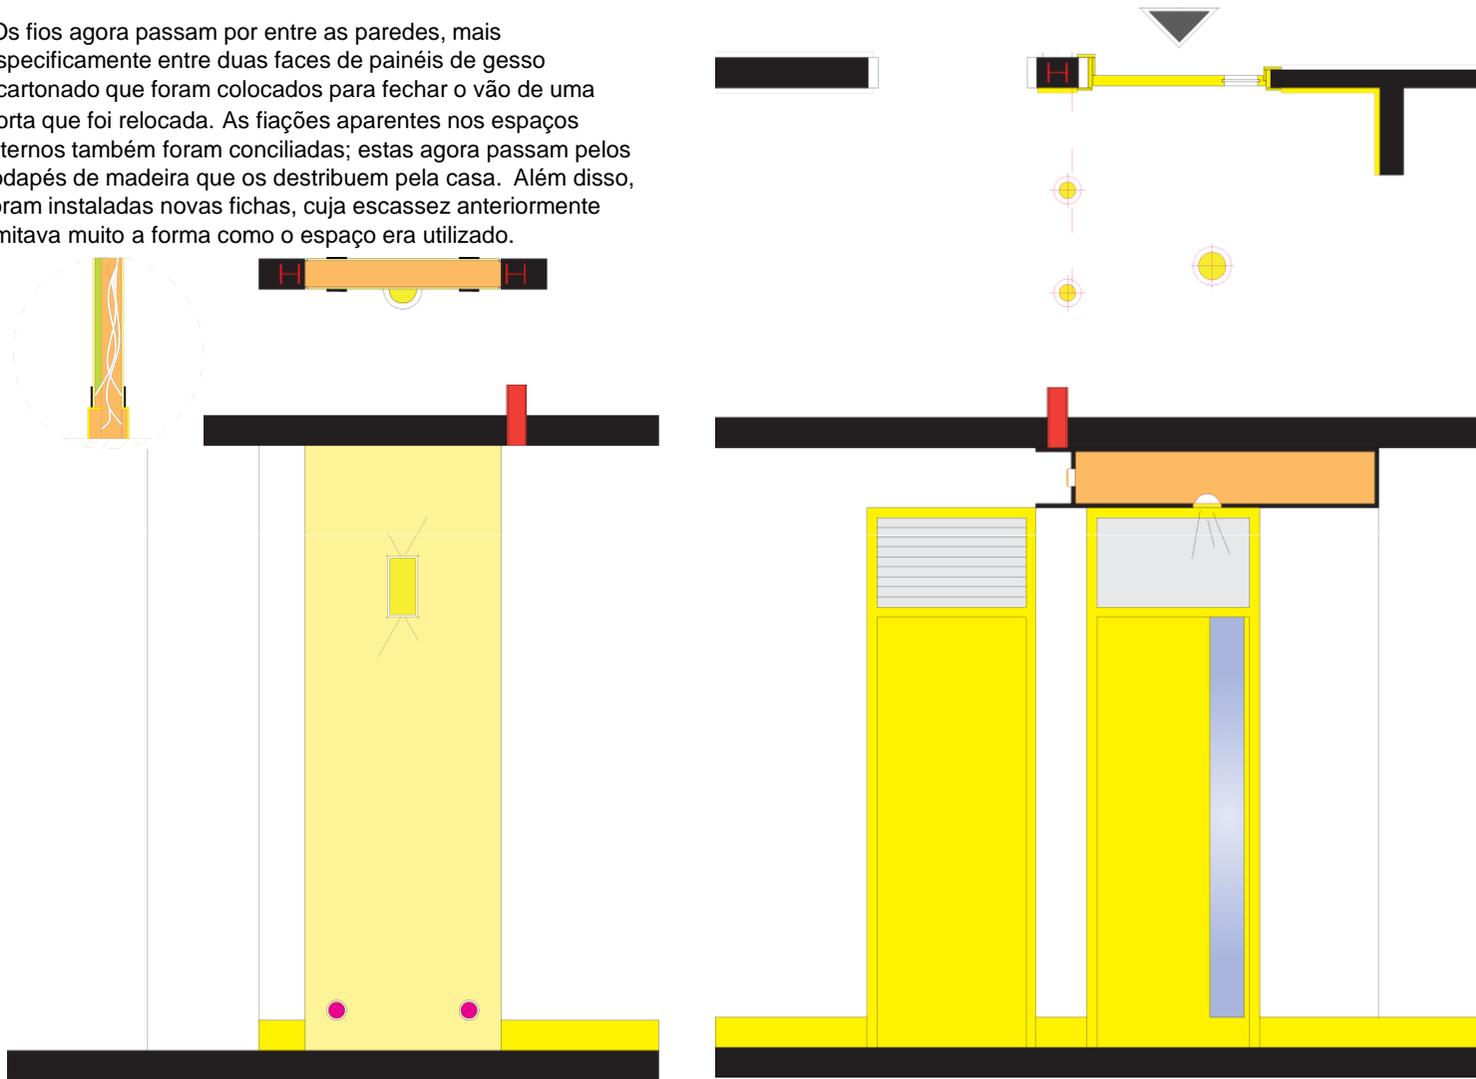
-Os fios agora passam por entre as paredes, mais especificamente entre duas faces de painéis de gesso acartonado que foram colocados para fechar o vão de uma porta que foi relocada. As fiações aparentes nos espaços internos também foram conciliadas; estas agora passam pelos rodapés de madeira que os distribuem pela casa. Além disso, foram instaladas novas fichas, cuja escassez anteriormente limitava muito a forma como o espaço era utilizado.

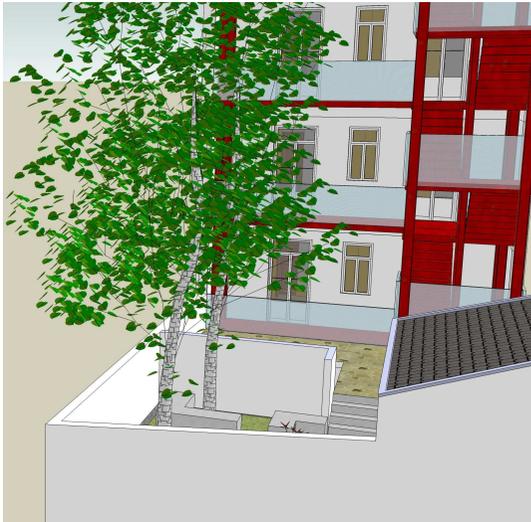
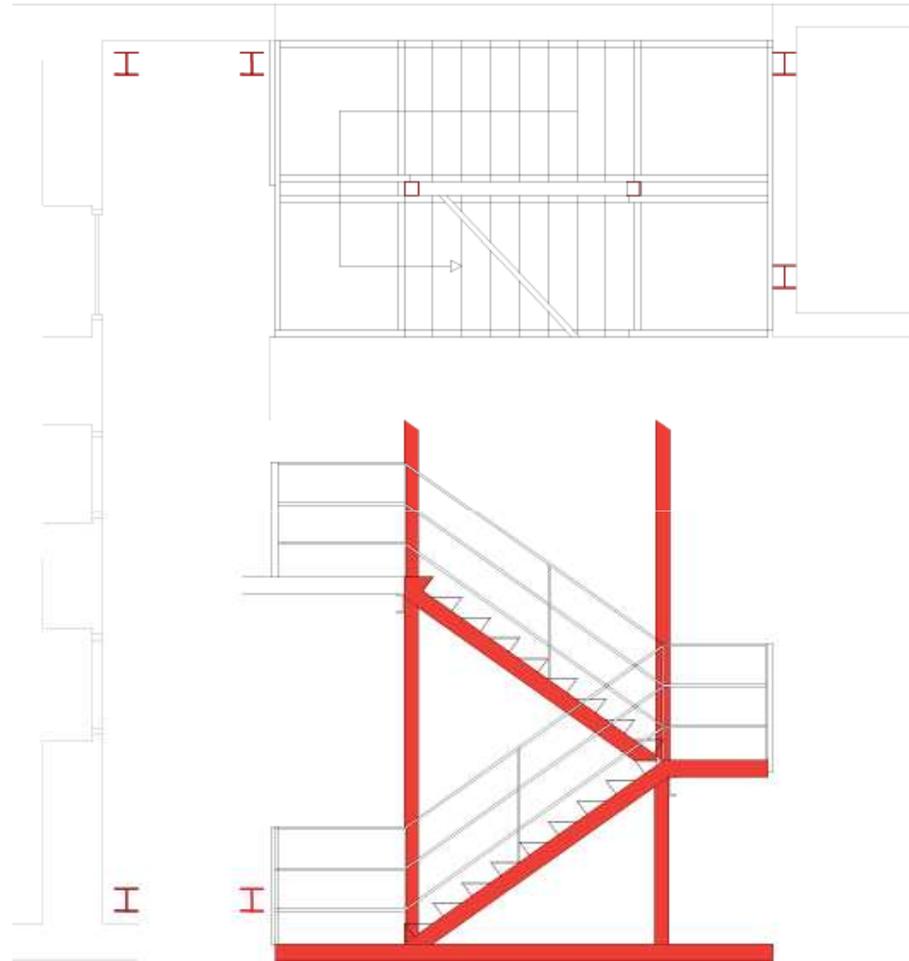
Organização dos Fundos

- Segurança*\_ Elaboração de uma escada de incêndio externa visto que a caixa de escada interna não se adequa aos mandamentos requeridos pelo RGEU.
- Guarda corpos baixos que ofereciam pouco apoio foram substituídos por barras protetoras mais altas. Foram colocados pilares na varanda posterior de forma a suportar estas visto que a insuficiente estrutura desta apresenta-se de forma comprometida. Além do reforço estrutural existente no meio da escada de incêndio proposta, foram colocados dois pilares, embutidos na parede da construção existente, nos patamares da escada.
