Da diversidade dos desafios ao desafio da diversidade na Alta e Baixa de Coimbra.

José Ant. Raimundo Mendes da Silva

Reabilitação Urbana e Social da **Baixa** de Coimbra

Levantamento de 700 edifícios na Baixa de Coimbra

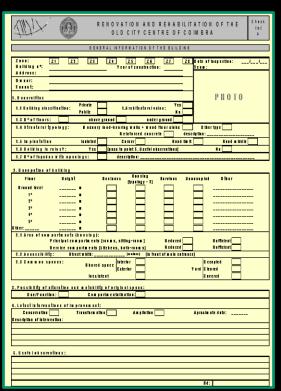
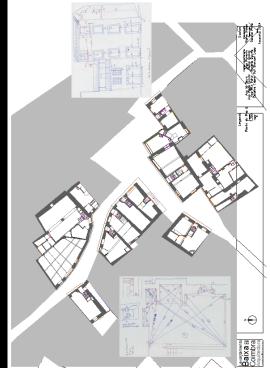
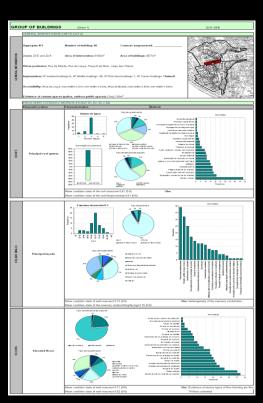
- Caracterização construtiva e do estado de conservação
- Caracterização e levantamento arquitectónico
- Inquérito sócio-demográfico
- Criação de sistema de informação e apoio à decisão (WEB)

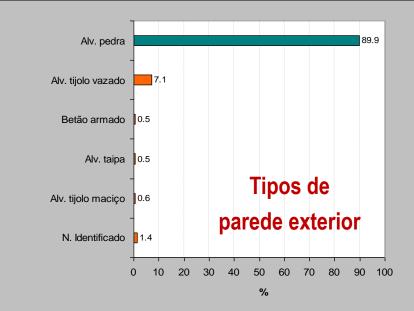
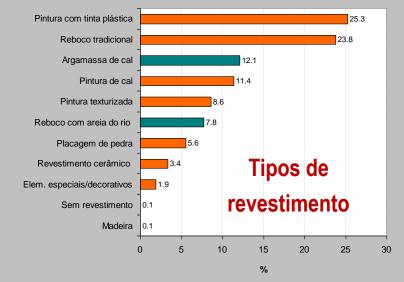
Caracterização das paredes

Tipos de

revestimento

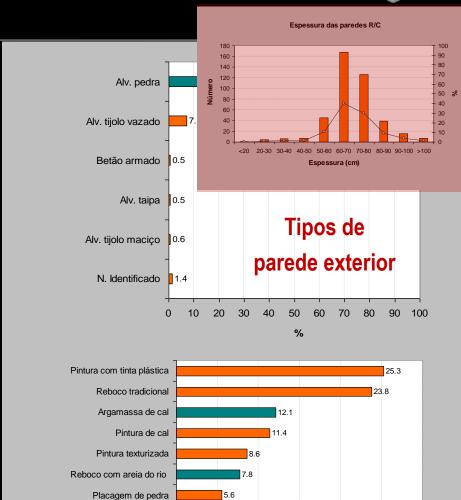
Caracterização das paredes

Revestimento cerâmico

Elem. especiais/decorativos

Sem revestimento

Madeira

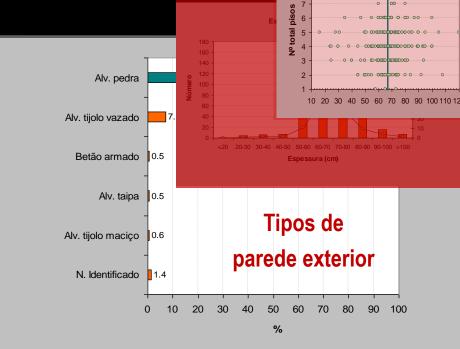
Caracterização das paredes

Espessura por nº de pisos (cm)

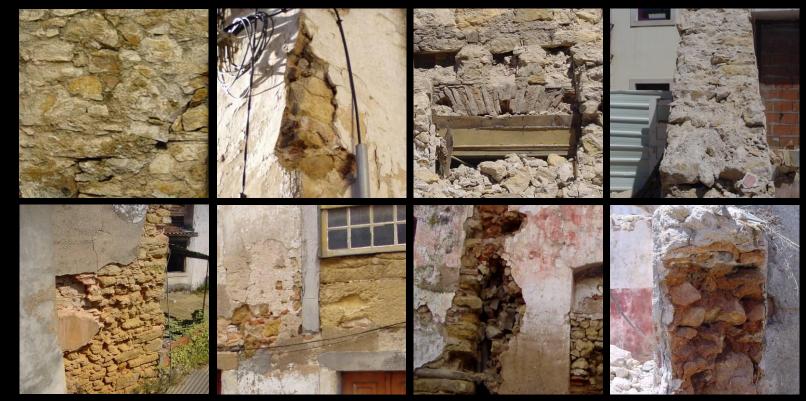
Caracterização das alvenarias de pedra

Caracterização das alvenarias de pedra ("macacos planos")

% Stone	66.32	superior	K _a =0.6125					
% Mortar	32.70	flat jack M8	K _m =0.8613					
% Voids	0.98	inferior	K _a =0.6579					
Total area (m²)	0.236	flatjack M6	K _m =0.8699					
"in-situ" stress	level, σ _ι (MPa)	0.081						
*Maximum stress	attained (MPa)	1.18						
Young's mo	dulus, E ₀ (MPa)	2941						
Poisson coef. ((elastic regime)	0.210

- $1\,-\,$ The recordings for alignment 1 were not used due to transfer load conditions of the superior flat jack.
- 2 High percentage of stone

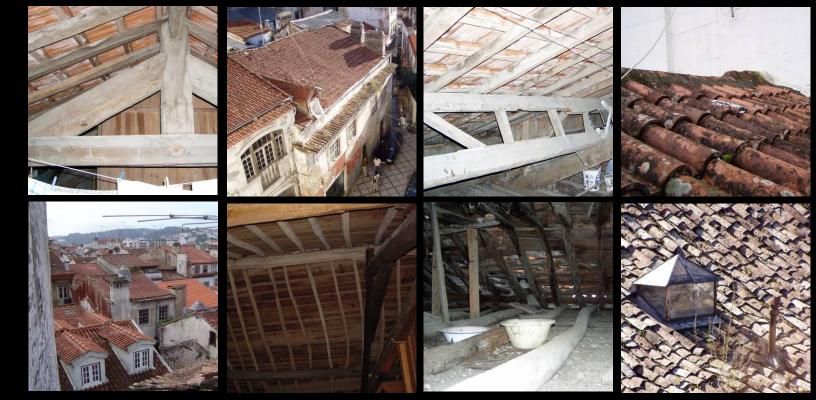
Estratégias de reabilitação de coberturas e pavimentos de madeira

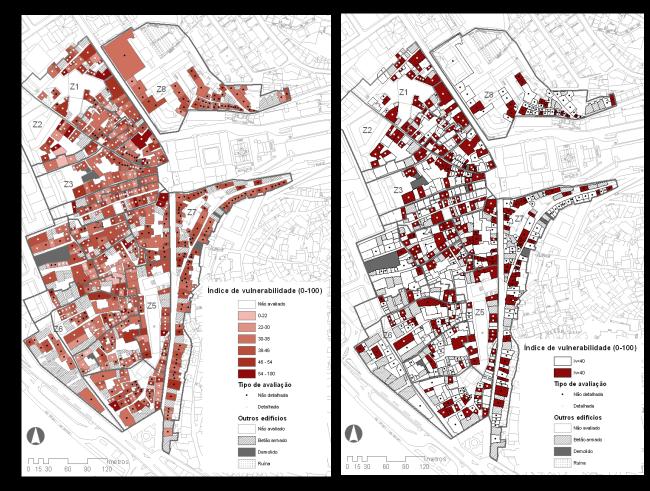
Avaliação de vulnerabilidade sísmica

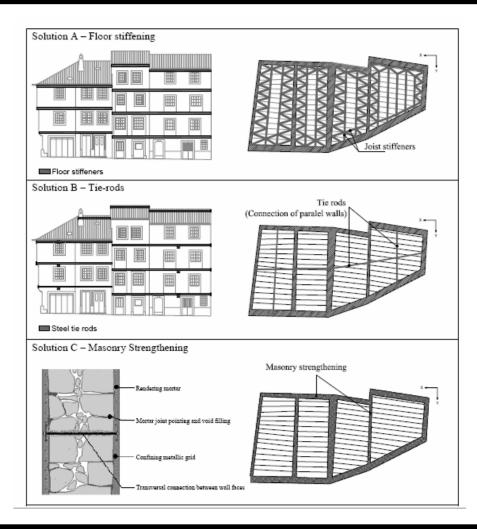
Propostas a avaliar

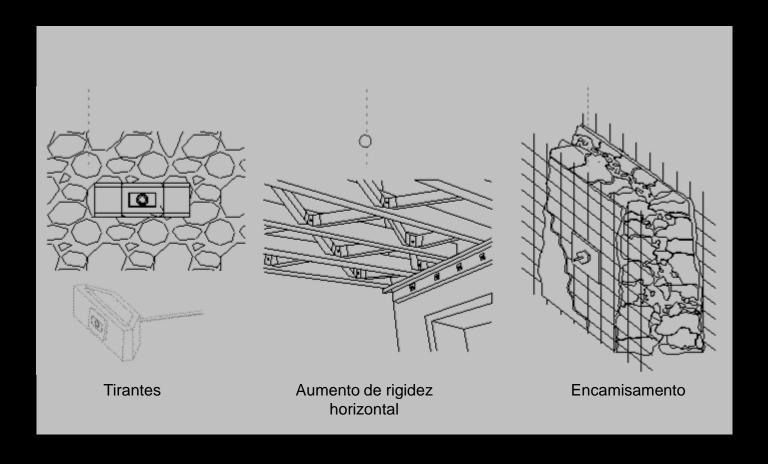
Propostas a avaliar

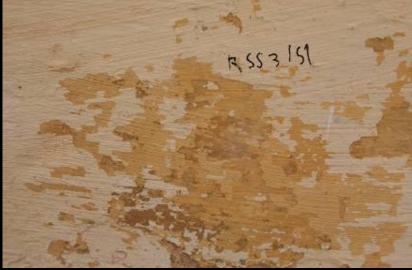
Palete de Cor para o Centro Histórico

Cores desenvolvidas com o apoio da indústria com base em amostras físicas da Alta de Coimbra e leituras NCS

18 tons específicos

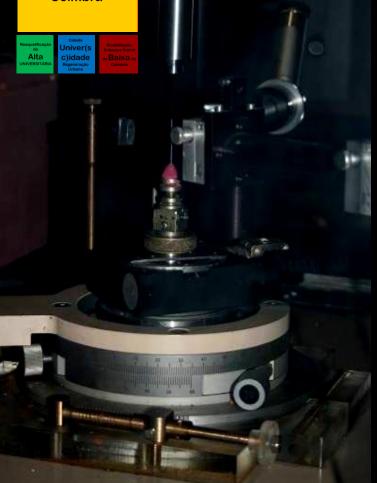
ESC09

Rua Escadas de São Cristóvão, nº09

a - exterior

a – Amarelo dourado – Chalcopyrite CuFeS₂ Vermelho – Goethite FeO(OH) Branco – Calcite CaCO₃

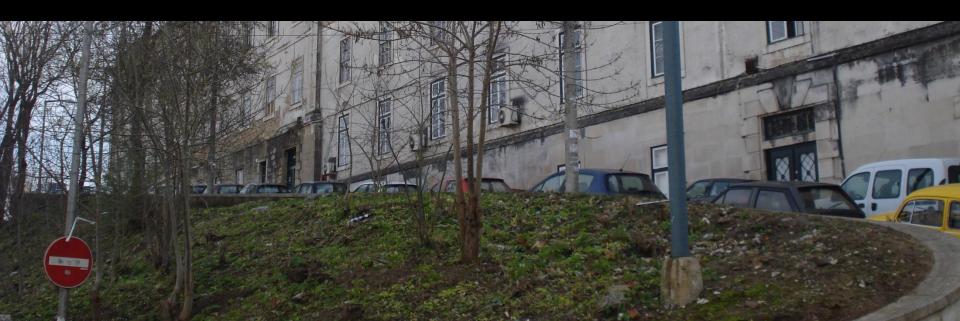
Pátio da Universidade Rua Larga "Enzimas" Cerca S. Jerónimo

- Requalificação do Pátio da Universidade, das Escadas de Minerva e acessibilidades no Paço das Escolas
- Recuperação e qualificação do espaço exterior de fruição pública do Auditório da Reitoria
- Melhoria do ambiente urbano com a qualificação do Jardim na Cerca de São Jerónimo
- Recuperação e qualificação do Largo da Porta Férrea / Rua Larga
