## Intervenção num Edifício Habitacional

### Reabilitação Arquitectónica II

Fraukje Eline Vooijs . Inês Rodrigues . Maria Cruz . Maria Torres Campos

**Morada** Rua de Angola, n<sup>o</sup>12 1170-022 Lisboa

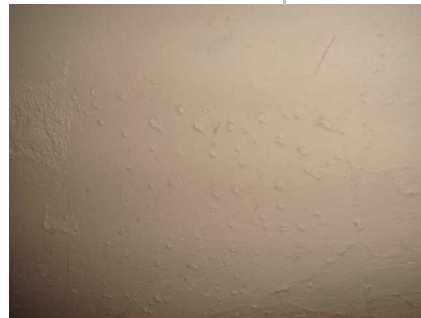
Bolhas

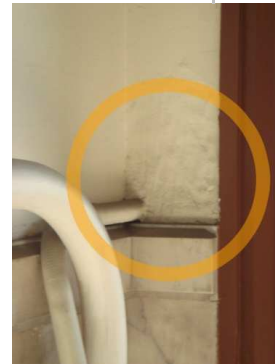
Cor

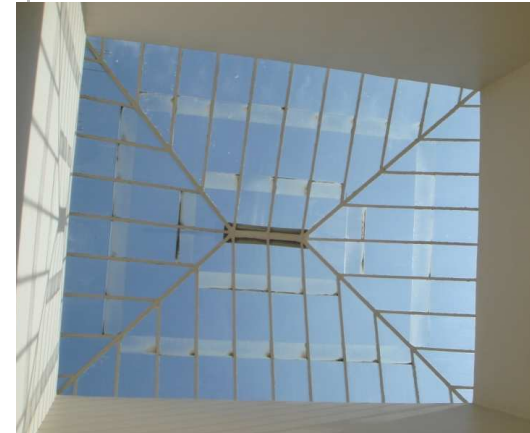
✓ **Cobertura** (claraboia-infiltrações ; pinturas-falta de adesão)

Clarabóia

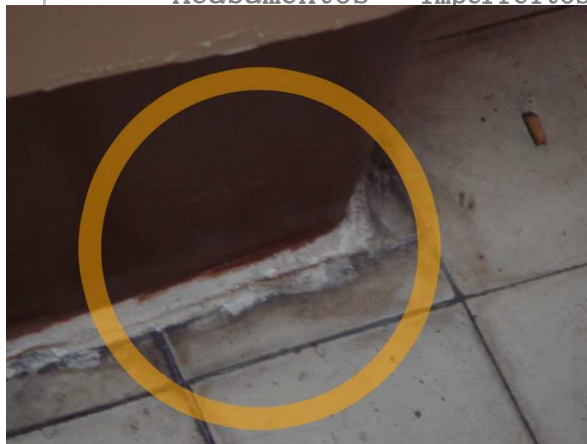
Acabamentos - imperfeitos

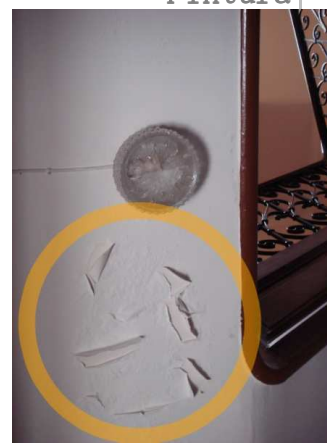
Pintura

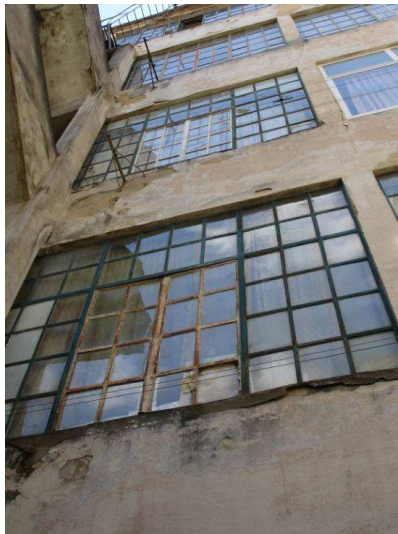
O risco de Incêndio e sua propagação é agravado pela elevada percentagem de **madeira** como material de pavimento e pela disposição próxima das **janelas** das marquises.

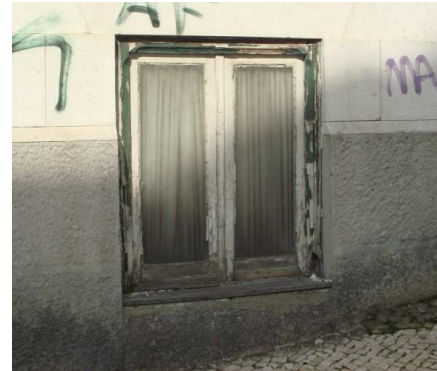
As **janelas** da fachada principal que estão ao nível da rua (Caves) não apresentam grande resistência.

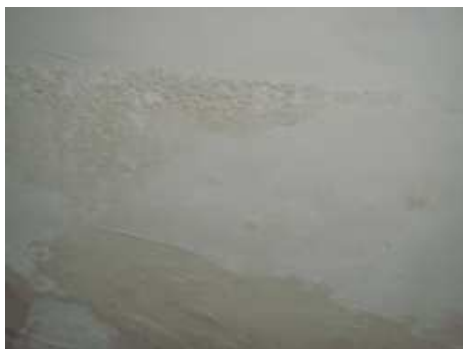
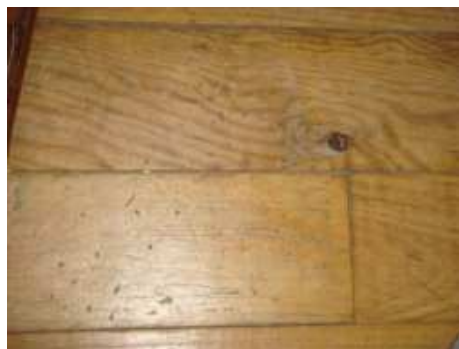
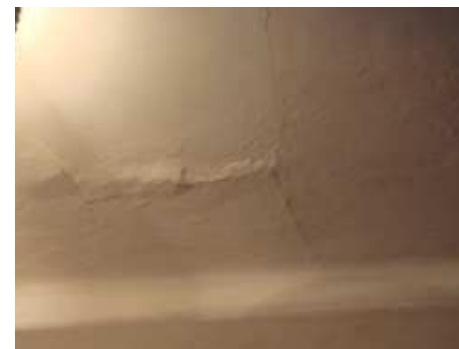
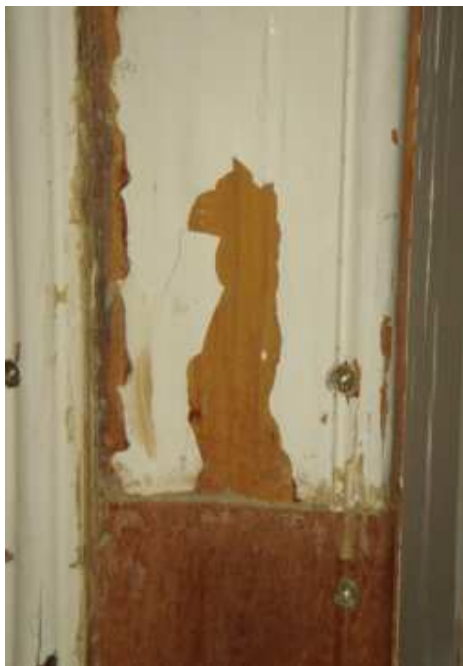
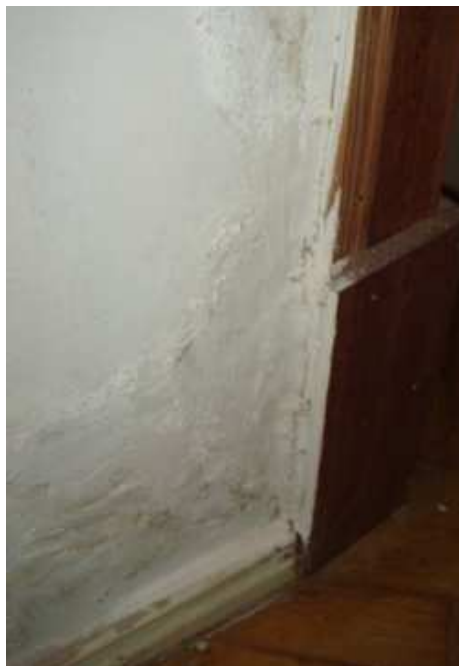
Existem deficiências a nível de condições sanitárias e de higiene

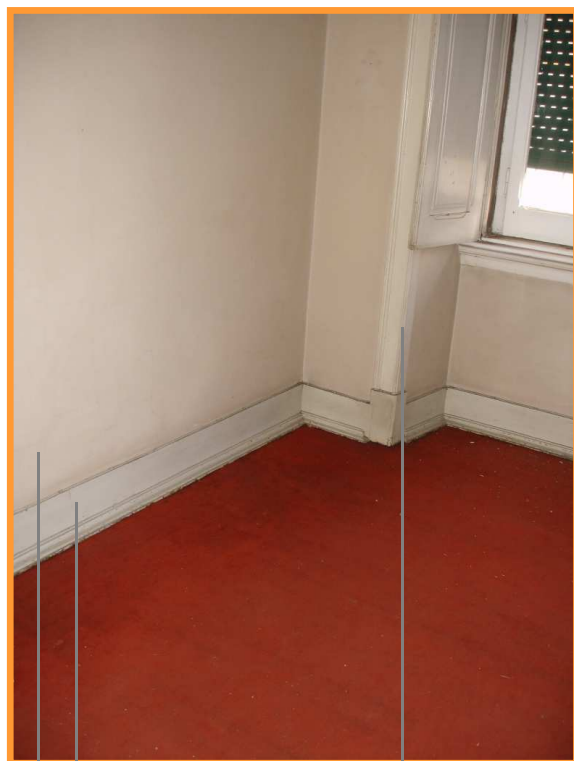
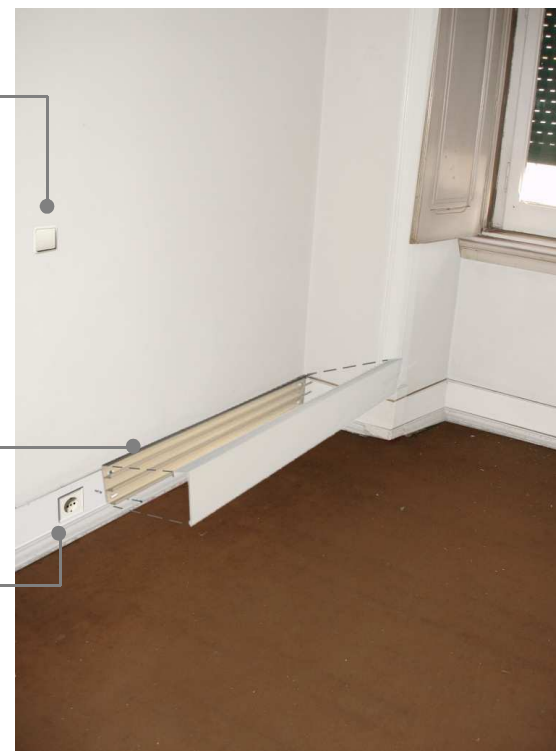
## Proposta Rede eléctrica - substituição de interruptores e tomadas

| | | ANOMALIAS | | DIAGNÓSTICO | OBJECTIVO | |
|---|---|---|---|---|---|---|
| | | | Exterior<br>Espaço Comum<br>Gua<br>Piso 1 | falta de segurança nos acabamentos eléctricos das aparelhagens (interruptores, tomadas deteriorados) e uma desadequação estética pela falta de uniformidade dos elementos | uso abusivo e/ou sobreutilização, aplicação e substituição de aparelhos gradativos e casual | substituição de componentes degradados e uniformização (estética) dos mesmos |

■ Uniformização da parede

■ Substituição por um rodapé técnico para condução de fios e cabos e permite a incorporação de tomadas
